ACCIONES DE SEGUIMIENTO, ACOMPAÑAMIENTO O ASESORIA	Versión: 2.0
		Fecha: 22/04/2015
		Código: CI-F-11

OBJETIVO: Brindar acompañamiento técnico al proyecto: "Optimización y ampliación de las redes del sistema de acueducto de la cabecera municipal de Quibdó"; por solicitud de la Subdirección de Proyectos	Seguimiento No. <div style="text-align: center;"> <input type="text" value="1"/> DE <input type="text" value="1"/> </div>
---	--

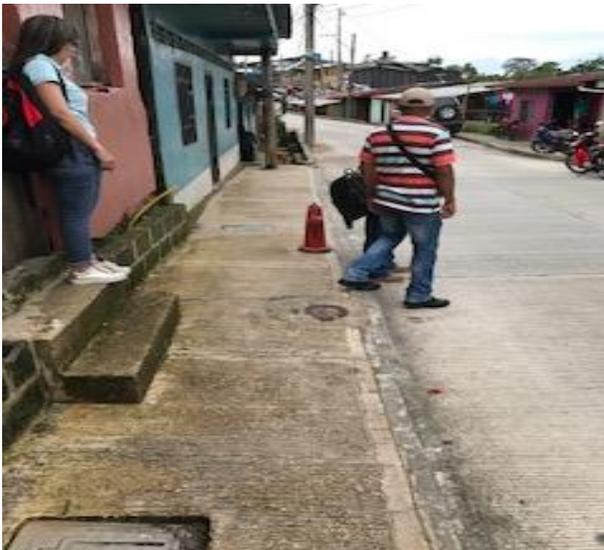
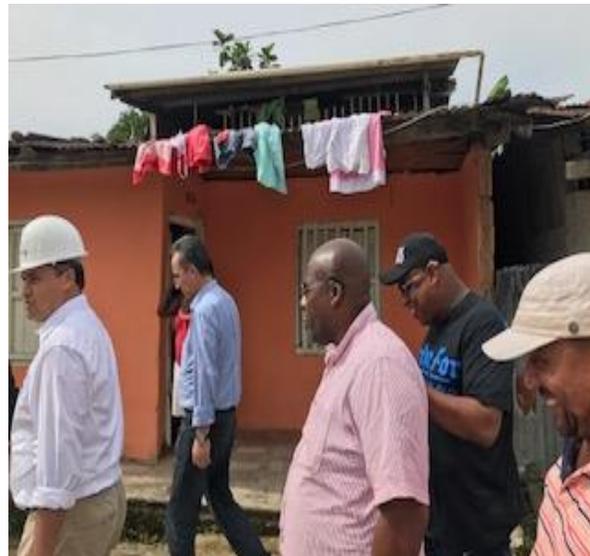
Visita de obra del proyecto, 8 de junio de 2017
