FONVIVIENDA
ASUNTO INFORME SEGUIMIENTO PROYECTOS VIVIENDA
OBS FRANCISCO PUERTO

ASUNTO: Informe de Seguimiento a proyecto de vivienda del Municipio de El

Colegio (Cundinamarca).

La Oficina de Control Interno realiza el presente informe sobre el estado actual del proyecto denominado "Urbanización Santa Sofia II" del municipio de El Colegio – Cundinamarca, como resultado del ejercicio de acompañamiento técnico al Viceministerio de Vivienda a los proyectos que por alguna situación su normal ejecución se encuentra afectada, e igualmente presenta las recomendaciones para subsanar las problemáticas identificadas.

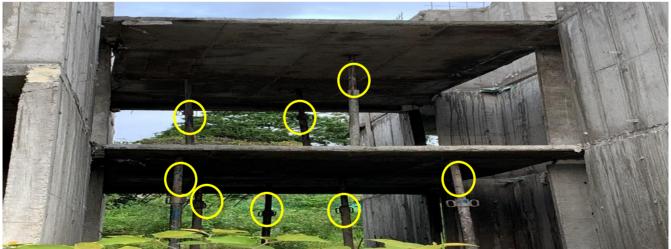
1. Apuntalamiento de placas con pandeo debido a su propio peso, a finde evitar que estas colapsen (ver Imagen 1)

Imagen 1. Apuntalamiento en diferentes puntos en placas construidas con pandeo de aproximadamente 5 cm por debajo de su eje Proyecto denominado "Urbanización Santa Sofia II", (Municipio de El Colegio, 30 de mayo de 2019, 8:30 a.m.)

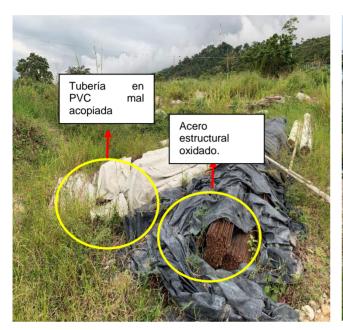
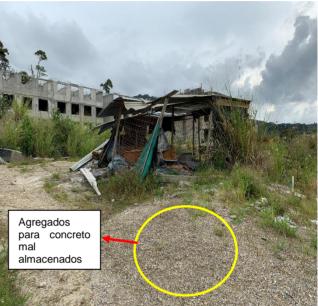
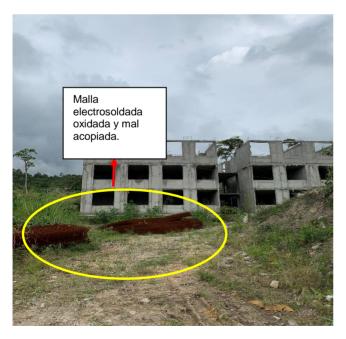
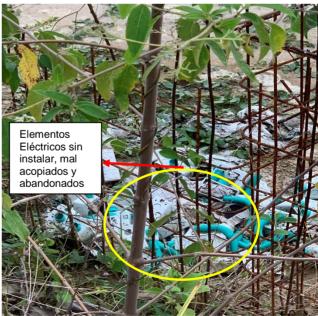
2. Diferentes materiales de construcción tales como aceros, tuberías en PVC, agregados para el concreto abandonados y mal acopiados (ver imagen 2)

Imagen 2. Materiales de obra mal acopiados y en abandono, las tuberías de PVC con evidente proceso de Cristalización lo que la haría inutilizable al no aguantar presiones cunado sea sometida al uso normal, aceros estructurales expuestos y oxidados, Proyecto denominado "Urbanización Santa Sofia II", (Municipio de El Colegio, 30 de mayo de 2019, 9:30 a.m.)

Definir un protocolo para el almacenamiento de materiales de construcción.

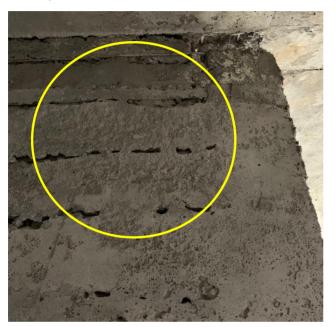
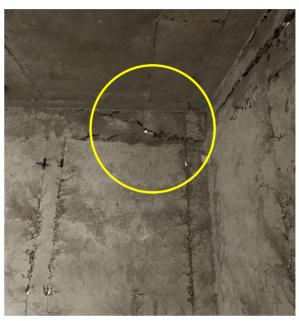
3. Concreto fisurado, con hormigueo debido al mal fraguado del concreto o a la incorrecta vibración de este al momento de vaciarlo en la formaleta, fisura en el muro divisorio de concreto; aceros de refuerzo estructural y tubería eléctrica a la vista lo que podría indicar que los muros y Placas de entrepiso no cuentan con el debido recubrimiento exigido por la NSR 10. (ver Imagen 3 y 4)

Imagen 3. Evidente hormigueo concreto estructural y fisura muro divisorio, Proyecto denominado "Urbanización Santa Sofia II", (Municipio de El Colegio, 30 de mayo de 2019, 10:00 a.m.)

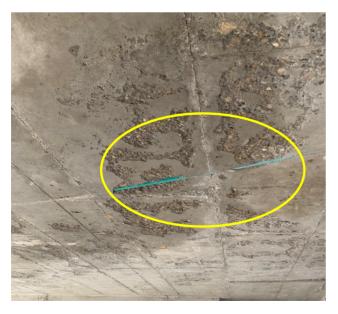
Imagen 4. Tubería de instalaciones eléctricas y malla electrosoldada a la vista, Proyecto denominado "Urbanización Santa Sofia II", (Municipio de El Colegio, 30 de mayo de 2019, 10:00 a.m.)

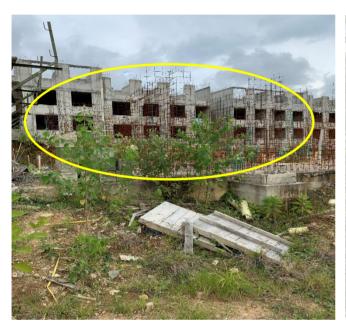
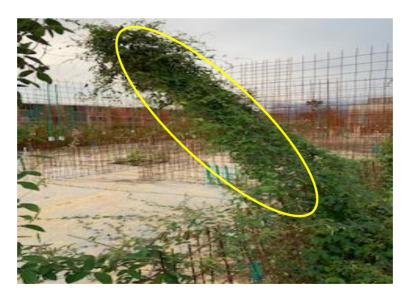
4. Acero de Refuerzo de torres sin iniciar sus muros estructurales con evidente perdida de resistencia debido a la acción de la naturaleza, lo que podría significar al reinicio de la obra estos deban ser reemplazados (ver figura 5)

Imagen 5. Malla electrosoldada de refuerzo estructural con perdida de resistencia, Proyecto denominado "Urbanización Santa Sofia II", (Municipio de El Colegio, 30 de mayo de 2019, 11:00 a.m.)

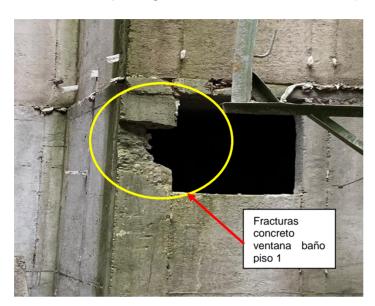
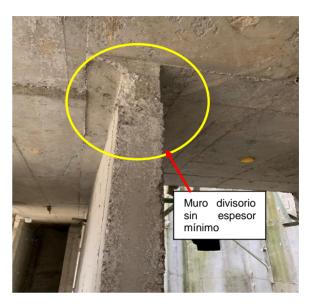
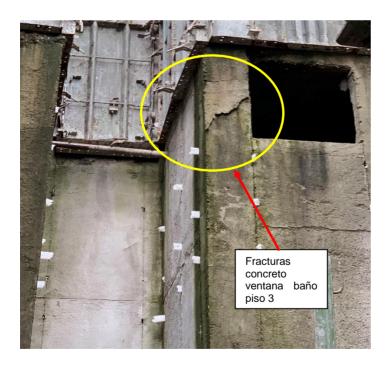
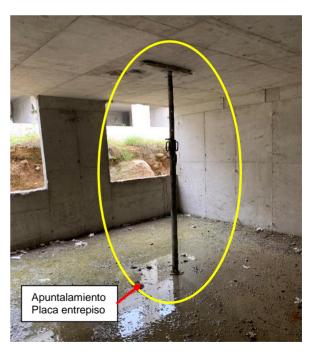
### 5. Diferentes patologías en el concreto estructural (ver imágenes 6 y 7):

Imagen 6. Concreto fracturado en ventana de los baños piso 1 y 3 de la torre 10, apuntalamiento de placa de entrepiso apartamento piso 1 torre 9, muro de división sin el espesor exigido por los planos estructurales, el cual debe ser mínimo 10 cm, Proyecto denominado "Urbanización Santa Sofia II", (Municipio de El Colegio, 30 de mayo de 2019, 1:00 p.m.)

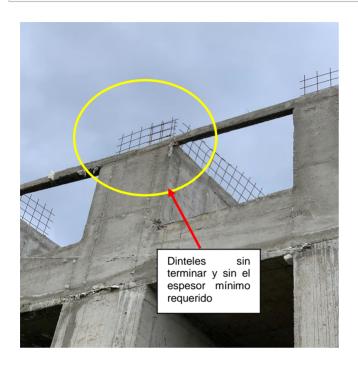
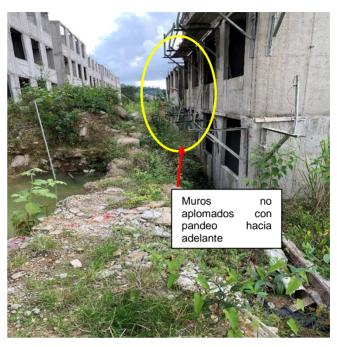
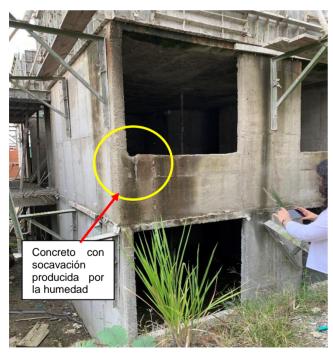
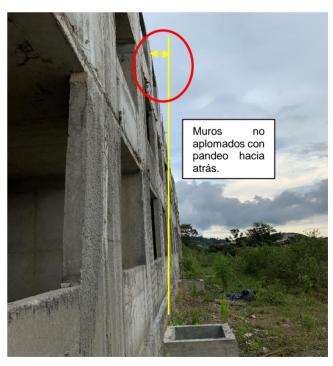
Imagen 7. Concreto con pandeos en muros estructurales torre 9 y 10, dinteles sin terminar y sin espesor mínimos exigido por diseños estructurales y planos, Concreto con socavación debido a la humedad presentada en el piso 2 torre 9, Proyecto denominado "Urbanización Santa Sofia II", (Municipio de El Colegio, 30 de mayo de 2019, 3:00 p.m.)

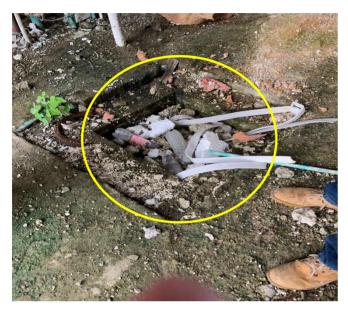
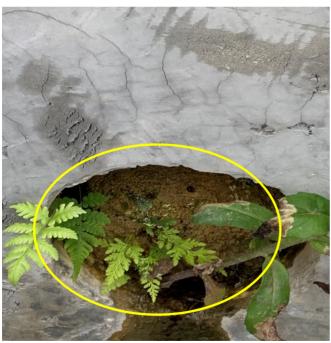
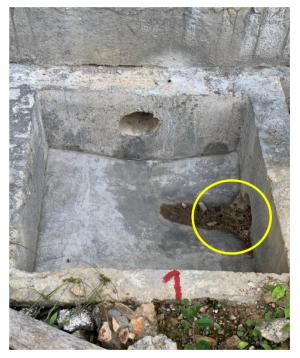
6. Cajas de inspección de alcantarillado Sanitario y Pluvial, tapadas y deterioradas (ver imagen 8)

Imagen 8. Cajas de inspección de alcantarillado Sanitario tapada con basura, caja de inspección pluvial tapada con sedimentos de arrastre propios de la tubería y materia vegetal torre 9, Proyecto denominado "Urbanización Santa Sofia II", (Municipio de El Colegio, 30 de mayo de 2019, 4:00 p.m.)

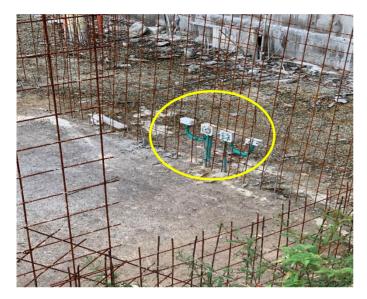
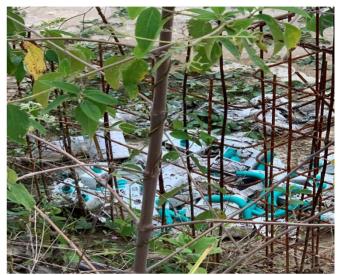
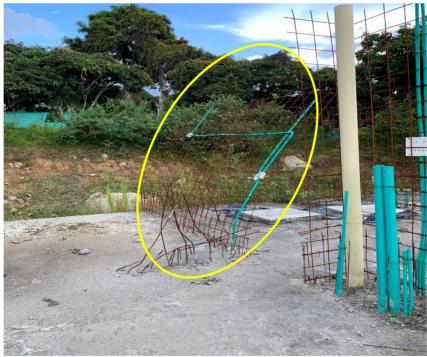
7. Elementos pertenecientes a la red eléctrica instalados, otros mal acopiados y otros instalados y afectando la malla electrosoldada que le dará estabilidad estructural al edificio (ver imagen 9)

Imagen 9. Elementos eléctricos algunos instalados en las mallas electrosoldadas, otros mal acopiados torre 11, Proyecto denominado "Urbanización Santa Sofia II", (Municipio de El Colegio, 30 de mayo de 2019, 5:00 p.m.)

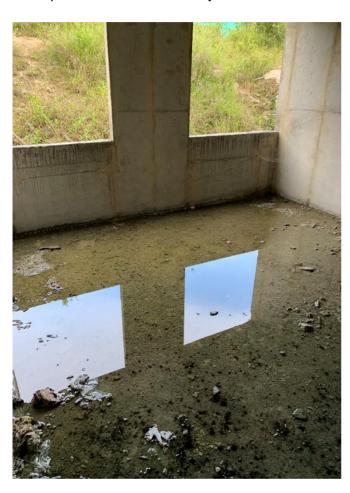
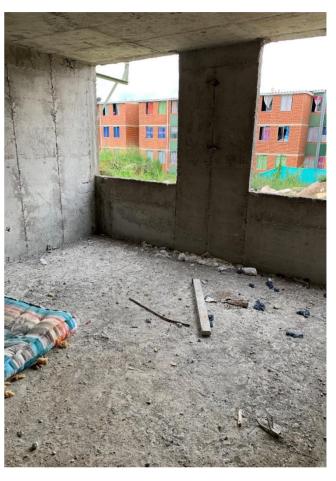
8. Apartamentos inundados y con suciedad en abandono por parte de contratita (ver imagen 10)

Imagen 10. Apartamentos abandonados por parte del contratista, Proyecto denominado "Urbanización Santa Sofia II", (Municipio de El Colegio, 30 de mayo de 2019, 5:20 p.m.)

Proceder a vaciar de los apartamentos las aguas lluvias estancadas, evitando riesgos de socavaciones y filtraciones en la estructura de concreto instalada.
