<b>FORMATO: INFORME DE SEGUIMIENTO Y/O DE LEY</b>  <b>PROCESO: EVALUACIÓN, ACOMPAÑAMIENTO Y ASESORÍA DEL SISTEMA DE CONTROL INTERNO</b>	Versión: 7.0
		Fecha: 26/07/2019
		Código: ECI-F-11

La Oficina de Control Interno realiza seguimiento al proyecto “Obras de Optimización Canalización de la Quebrada Egoyá, Municipio de Pereira”, Departamento de Risaralda, en el marco del acompañamiento técnico a los Proyectos de Agua y Saneamiento Básico a cargo de la respectiva Subdirección, que por alguna situación, su normal y correcta ejecución se encuentra afectada, con el fin de establecer su estado actual e igualmente presentar las recomendaciones para subsanar las problemáticas, apoyando así a la Entidad en el cumplimiento de su misionalidad.

- ✓ “Obras de Optimización Canalización Quebrada Egoyá Municipio de Pereira”

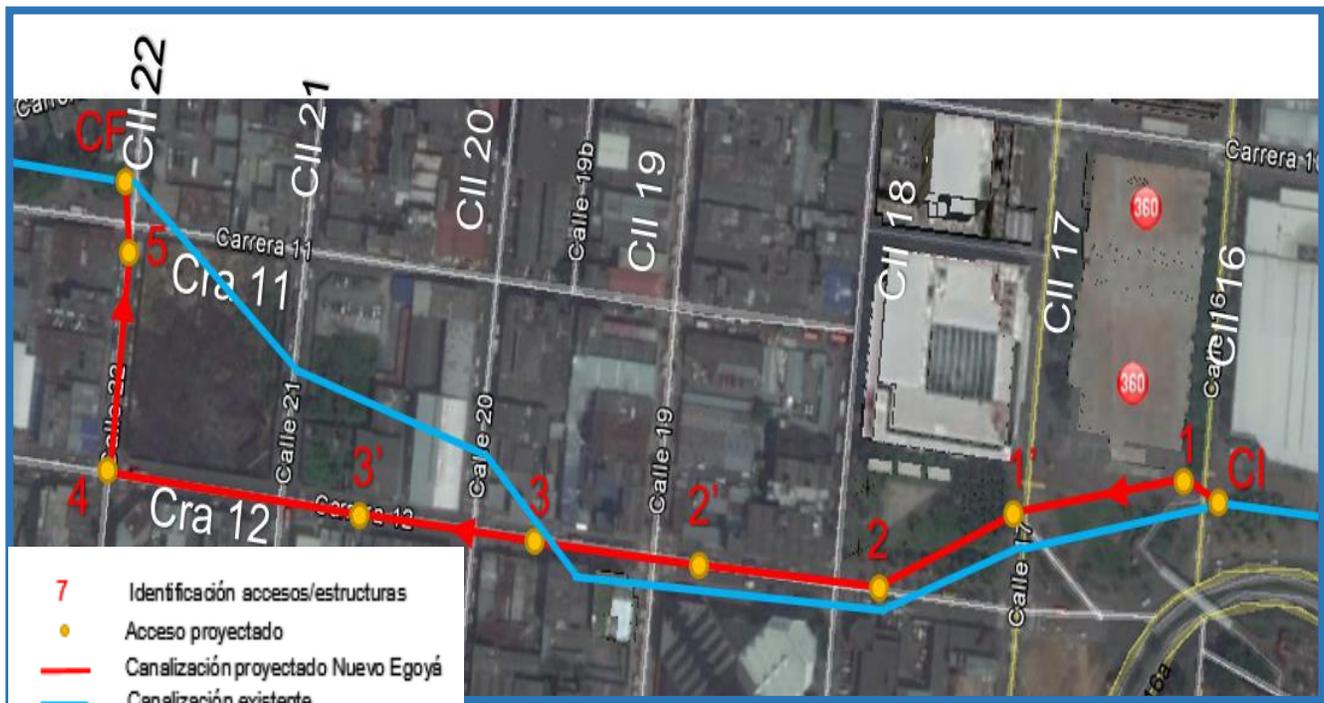
Imagen 1. Esquema General de obras proyectadas del proyecto denominado: “Obras de Optimización Canalización Quebrada Egoyá, Municipio de Pereira”, ubicado en el Departamento de Risaralda.

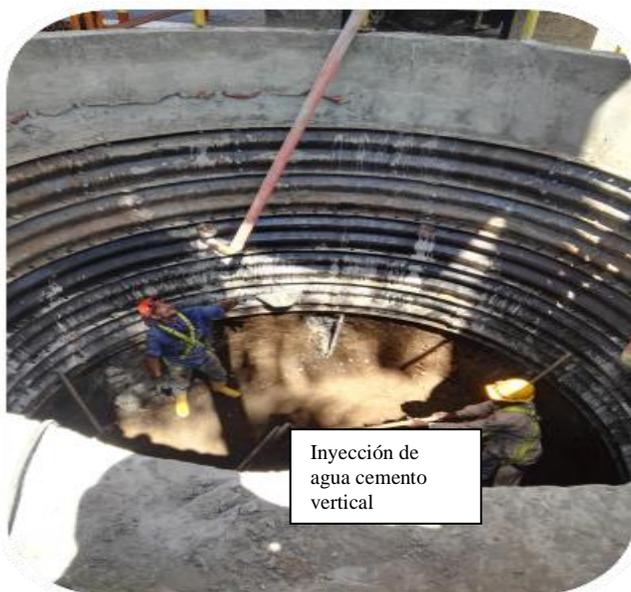
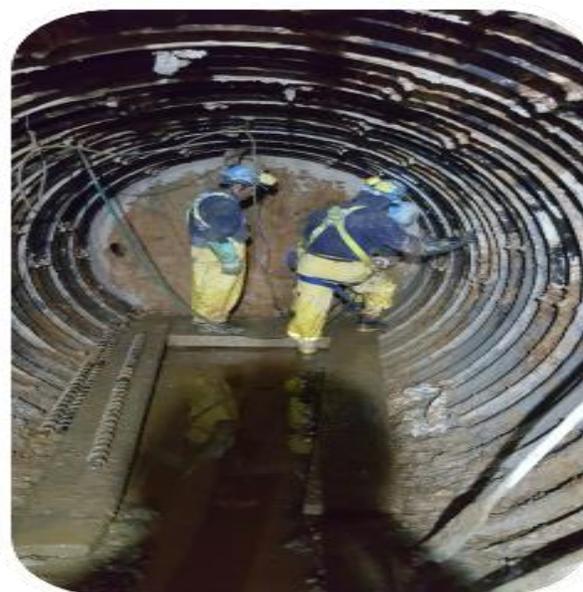
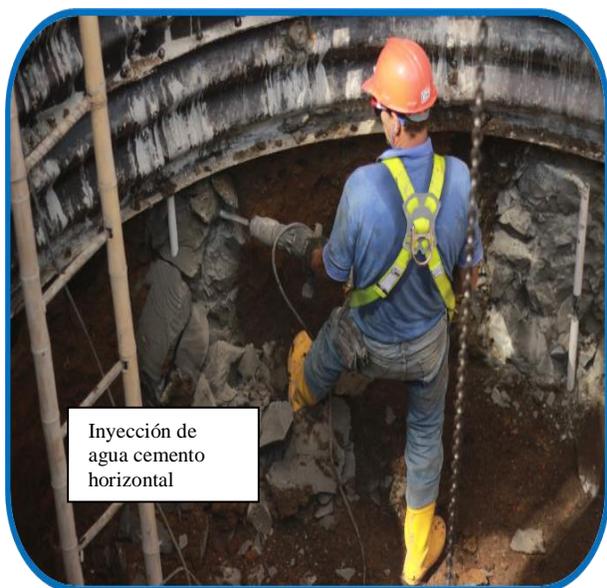
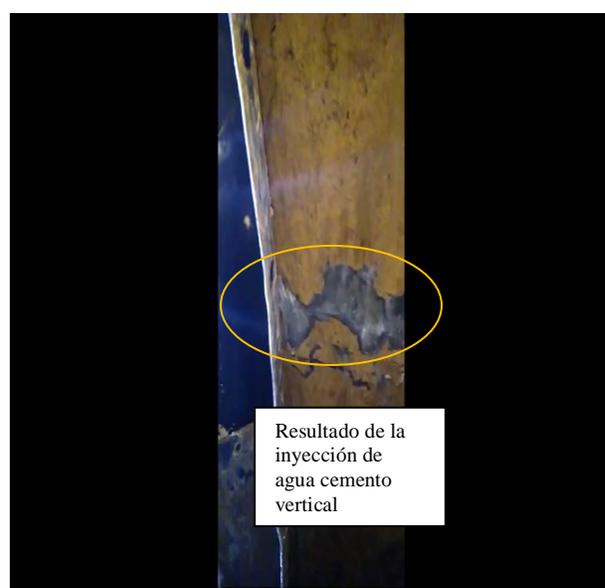
2. Mejoramiento del suelo mediante inyecciones de agua cemento: verticales, horizontales, radiales y reforzadas en pilotines, se decide por este método constructivo, teniendo en cuenta, las características geo mecánicas del suelo y su comportamiento ante las inyecciones de mejoramiento del suelo que se obtuvo durante la pre-construcción como con el avance de las excavaciones, la sectorización del proyecto se ajustó paulatinamente hasta obtener su resultado definitivo. (Ver imagen 2)

*Imagen 2. Inyecciones de agua cemento del proyecto denominado: "Obras de Optimización Canalización Quebrada Egoyá, Municipio de Pereira", ubicado en el Departamento de Risaralda.*

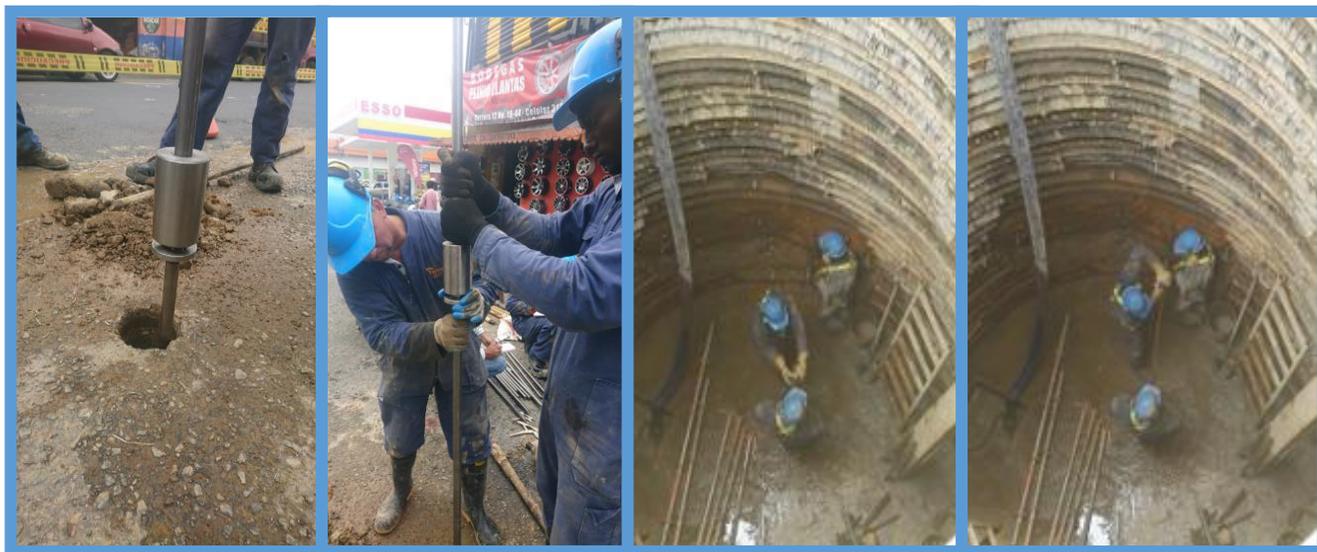
Junto con esto, para corroborar los resultados de las inyecciones de cemento se realizaron pruebas PENETRÓMETRO DINÁMICO EGOYÁ – PDE, estas pruebas de campo fueron diseñadas con base en las características geomecánicas del suelo, realizando pruebas de inyección de agua cemento y estudiando las variaciones de su comportamiento; esta tipo de pruebas fueron una herramienta útil durante la ejecución de la obra a fin de verificar y medir rápidamente el mejoramiento de las características geomecánicas del suelo, apoyando la toma de decisiones y así permitir el avance de las excavaciones con seguridad.(ver imagen 3)

Imagen 3. Pruebas PENETRÓMETRO DINÁMICO EGOYÁ – PDE del proyecto denominado: “Obras de Optimización Canalización Quebrada Egoyá, Municipio de Pereira”, ubicado en el Departamento de Risaralda.

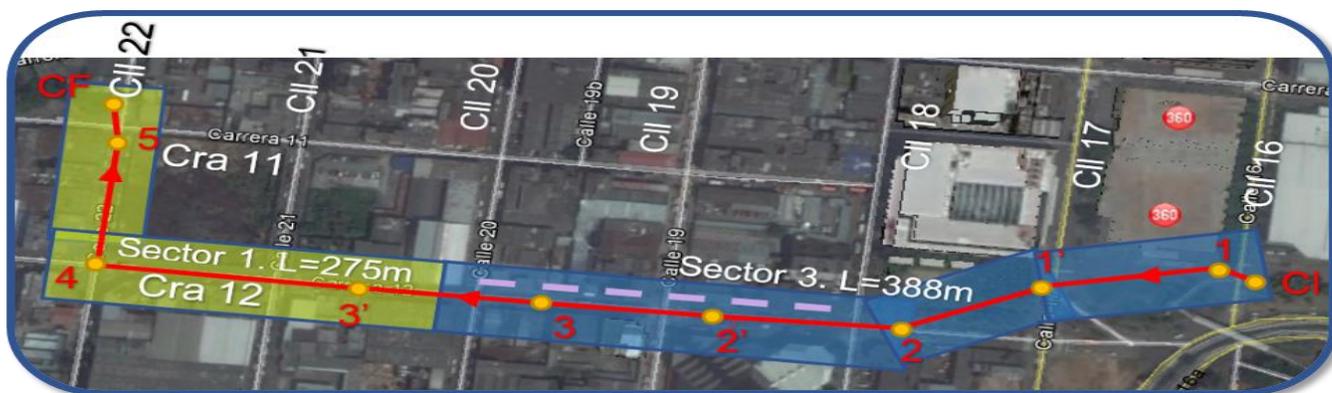
3. Trazado del proyecto bajo vía pública y zona verde (Ver imagen 4)

Imagen 4. Trazado final del proyecto denominado: “Obras de Optimización Canalización Quebrada Egoyá, Municipio de Pereira”, ubicado en el Departamento de Risaralda.

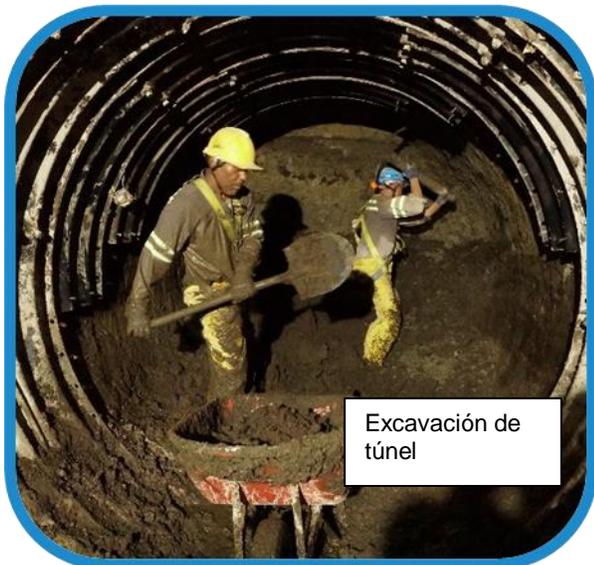
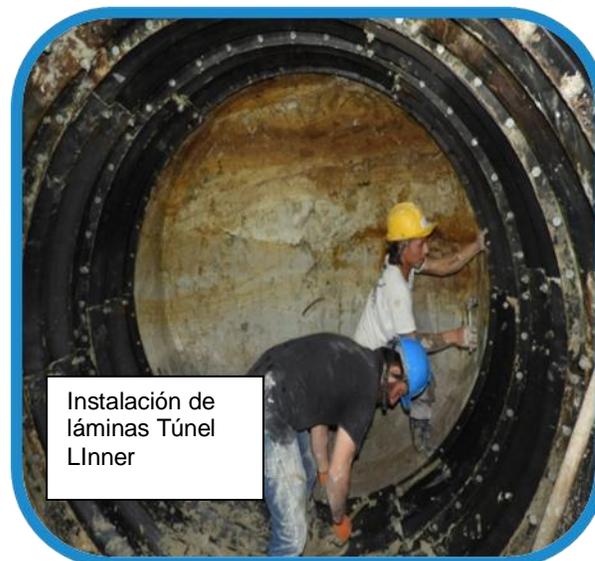
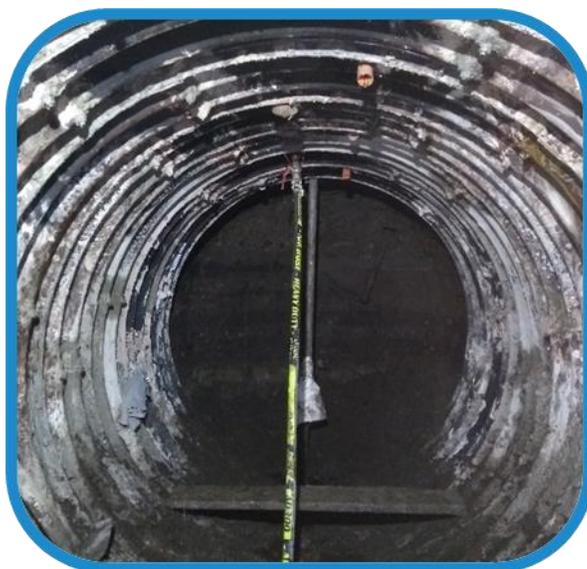
4. Accesos y túneles horizontales revestidos con túnel liner (láminas metálicas)

*Imagen 5. Excavación de túnel, instalación de láminas túnel liner y llenado en concreto de la estructura del túnel del proyecto denominado: "Obras de Optimización Canalización Quebrada Egoyá, Municipio de Pereira", ubicado en el Departamento de Risaralda.*

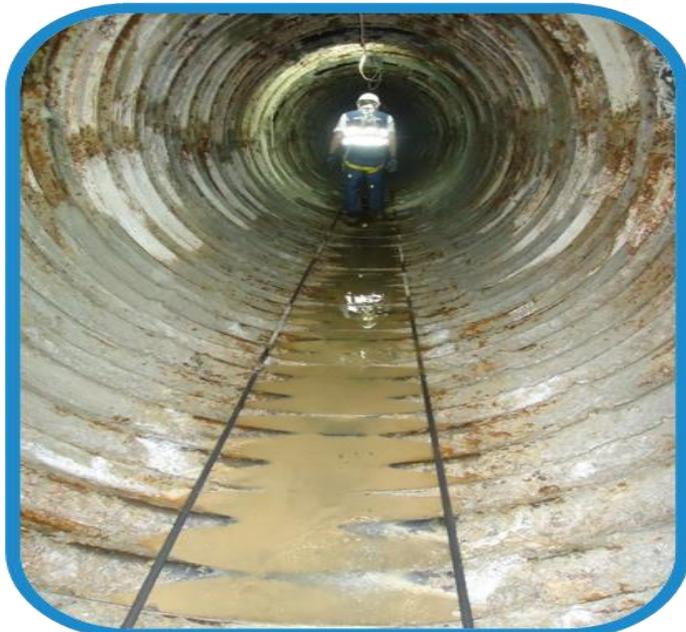
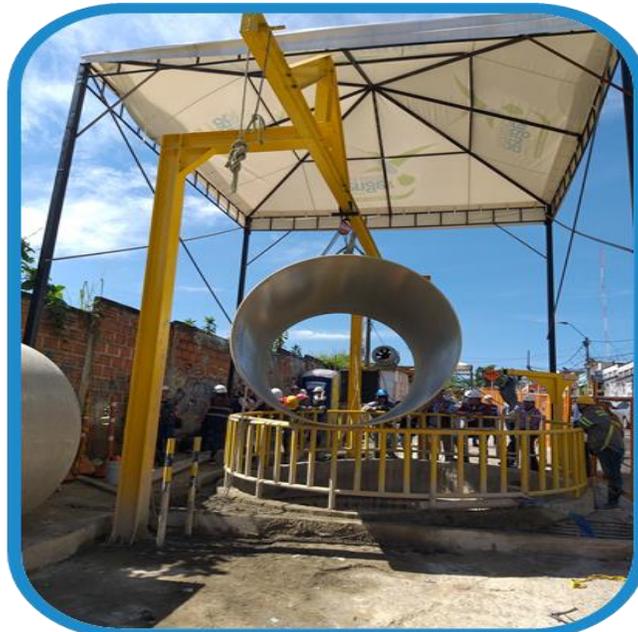
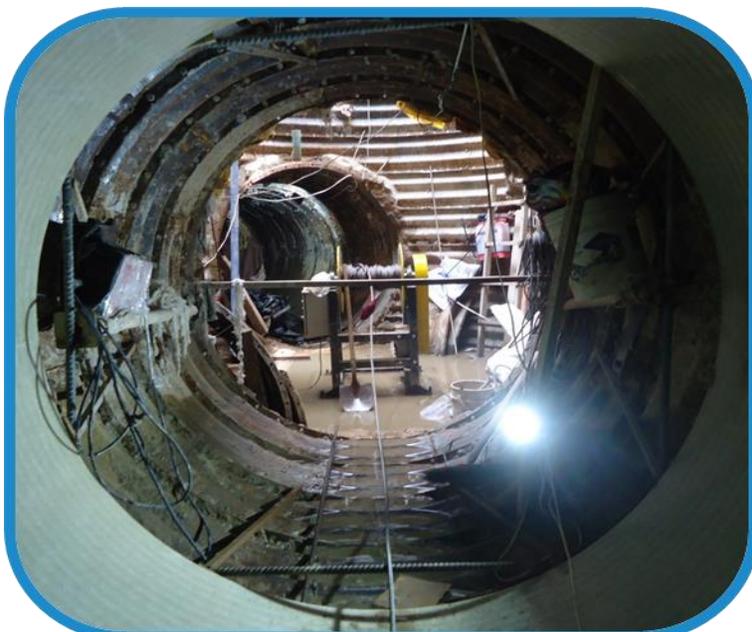
5. 660 m de tubería GRP doble liner (n=0,009)  $\varnothing$  78" ( $\varnothing$  2 m) (ver imagen 6)

*Imagen 6. Instalación de tubería GRP de 78" de diámetro del proyecto denominado: "Obras de Optimización Canalización Quebrada Egoyá, Municipio de Pereira", ubicado en el Departamento de Risaralda.*

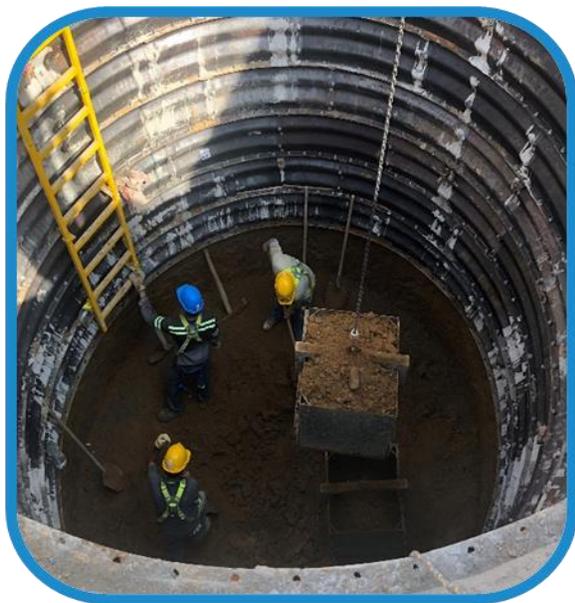
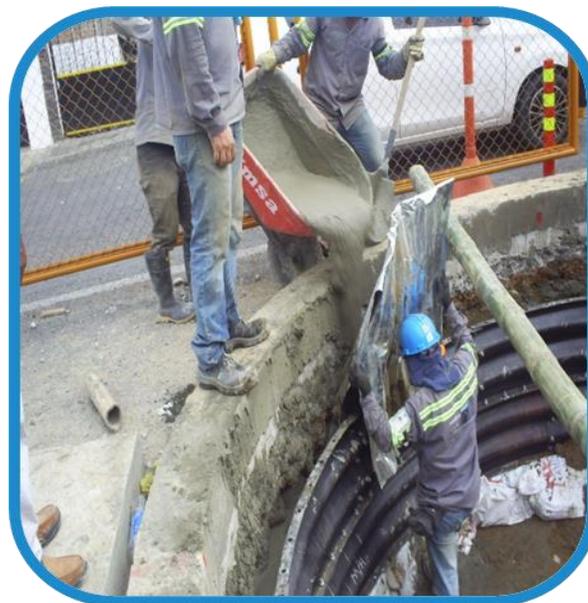
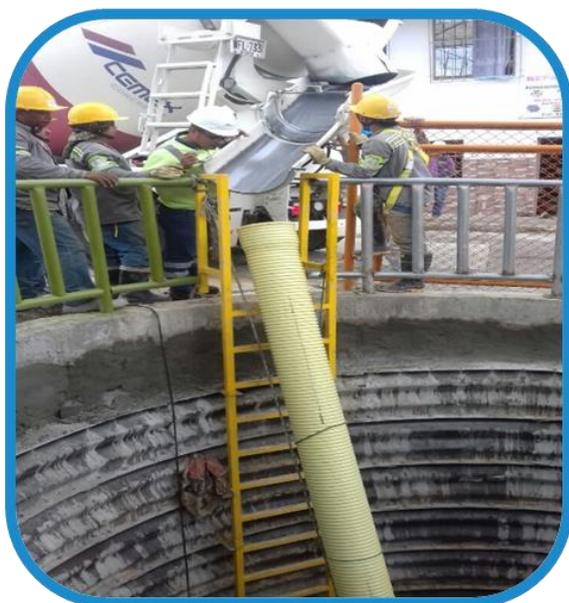
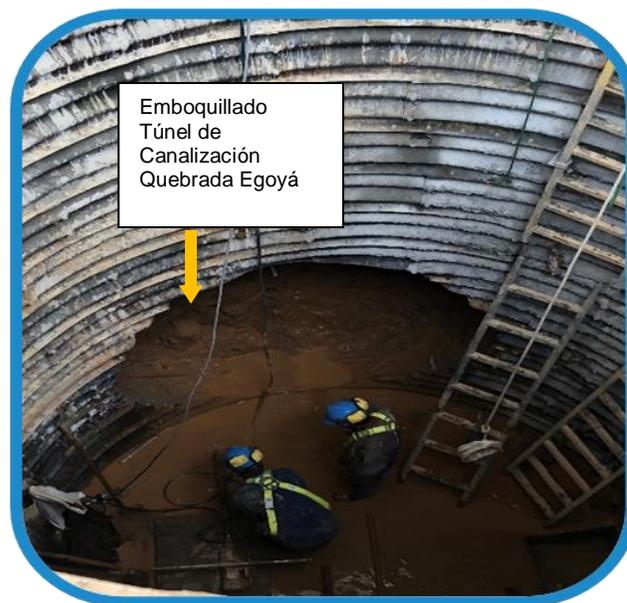
6. 8 Accesos para construcción del túnel, cuyos tramos se empalman con estructuras en concreto reforzado, 1 caja cerrada con chimenea  $\varnothing 6''$  y 7 cajas con cámaras de inspección  $\varnothing 2$  m y tapa en hierro fundido.

Imagen 7. Proceso constructivo de acceso para la ejecución del túnel principal del proyecto denominado: "Obras de Optimización Canalización Quebrada Egoyá, Municipio de Pereira", ubicada en el Departamento de Risaralda.

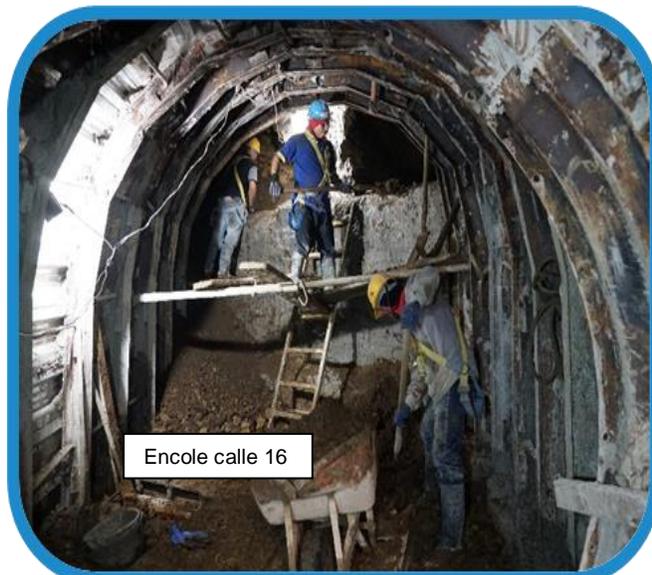
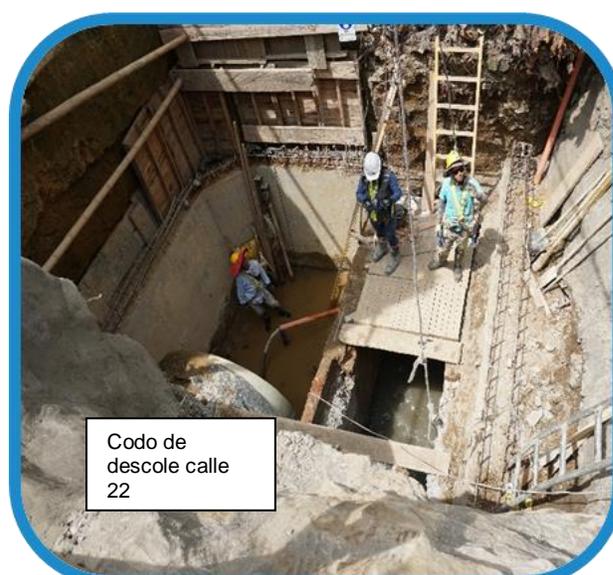
7. 2 estructuras mixtas metálicas y en concreto reforzado en encole inicial de canalización existente (calle 16) y en codo a descole (calle 22)

Imagen 8. Construcción de encole calle 16 y codo de descole calle 22 del proyecto denominado: "Obras de Optimización Canalización Quebrada Egoyá, Municipio de Pereira", ubicado en el Departamento de Risaralda.

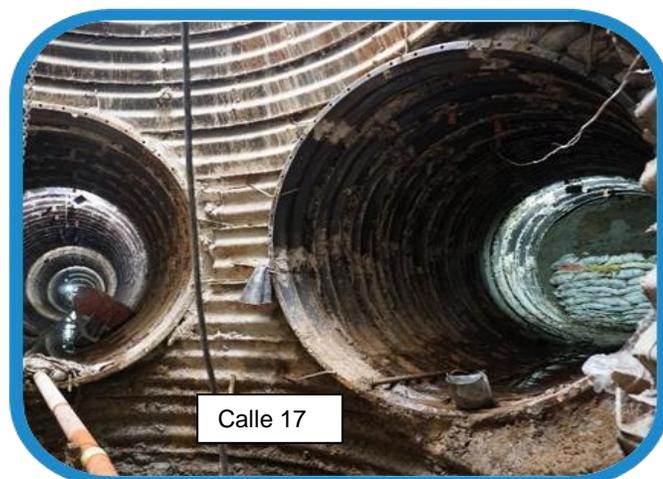
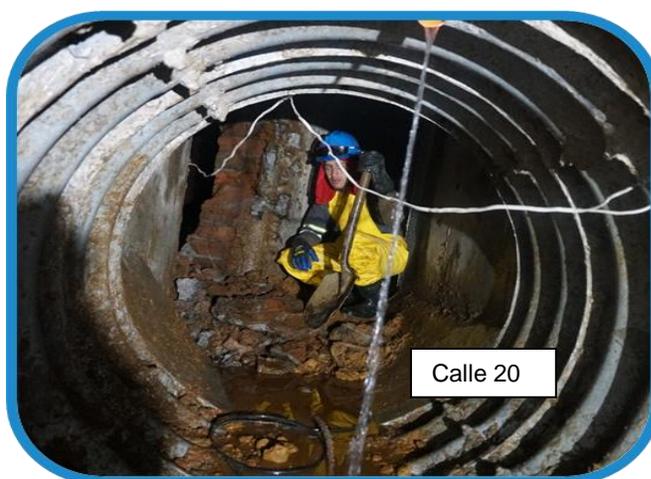
8. 2 estructuras en concreto reforzado fabricadas con túnel minero para conexiones de canalización existente en acceso 1' con tubería  $\varnothing$  2 m L=6 m (calle 17) y en acceso 3 con micro túnel galvanizado  $\varnothing$  1,2 m L=15 m (entre calles 19 y 20)

Imagen 9. Construcción de 2 estructuras en concreto reforzado fabricadas con túnel minero calle 17 y calle 20 del proyecto denominado: "Obras de Optimización Canalización Quebrada Egoyá, Municipio de Pereira", ubicado en el Departamento de Risaralda.

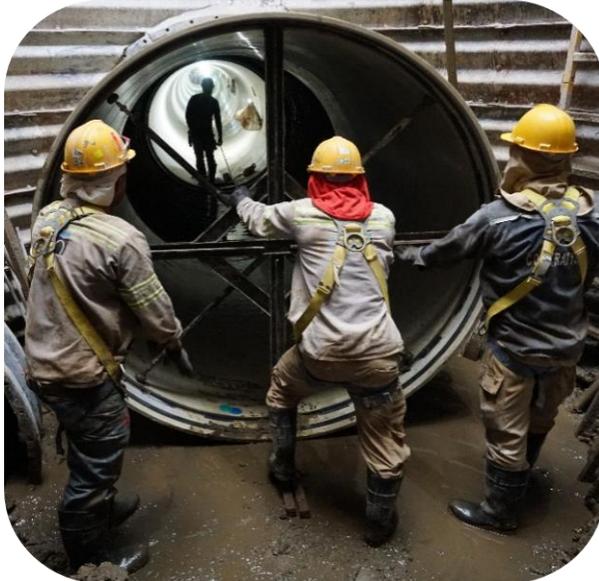
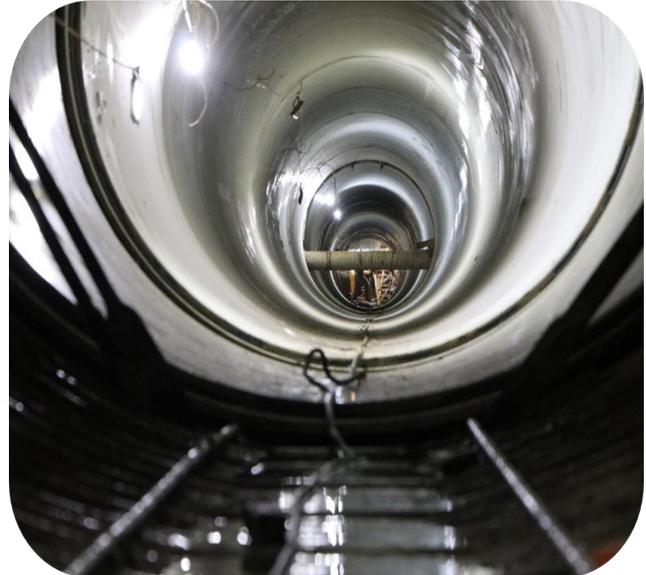
9. 41 m túnel minero para instalación de tubería 45” PVC para conexión alcantarillado desde calle 20 hasta acceso 3

*Imagen 10. Construcción de 41 m túnel minero para instalación de tubería 45” PVC del proyecto denominado.*
