La Oficina de Control Interno realiza el presente informe de seguimiento sobre el estado actual del proyecto denominado “Urbanización Villa de la Esperanza” ubicado en el municipio de Pasca – Cundinamarca, como resultado del ejercicio de acompañamiento técnico al Viceministerio de Vivienda a los proyectos a cargo de esta dependencia que por alguna situación su normal ejecución se encuentra afectada, e igualmente presentar las recomendaciones para subsanar las problemáticas, apoyando así a la Entidad en el cumplimiento de su misionalidad.

El seguimiento al Proyecto denominado “Urbanización Villa de la Esperanza” del municipio de Pasca – Cundinamarca, que pertenece al programa denominado Programa Vivienda Gratuita II – PVGII realizado los días 19 y 20 de junio de 2019, se lleva a cabo mediante la verificación en sitio los principales aspectos de orden técnico en cuanto a su diseño, planeación y ejecución.

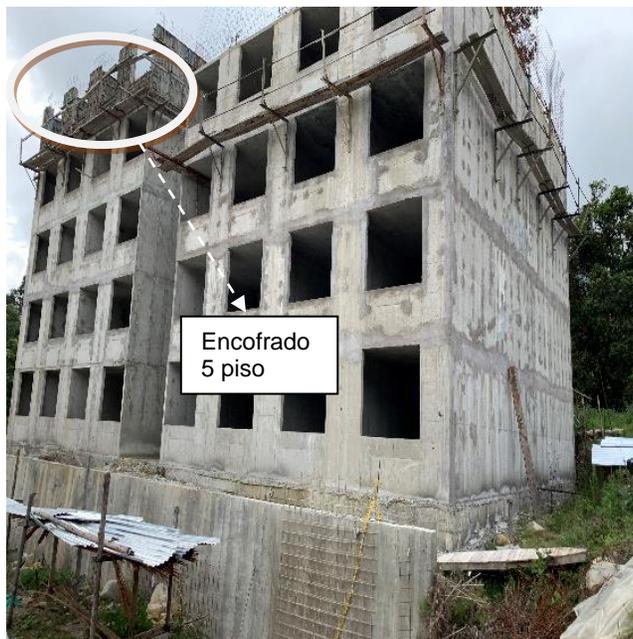
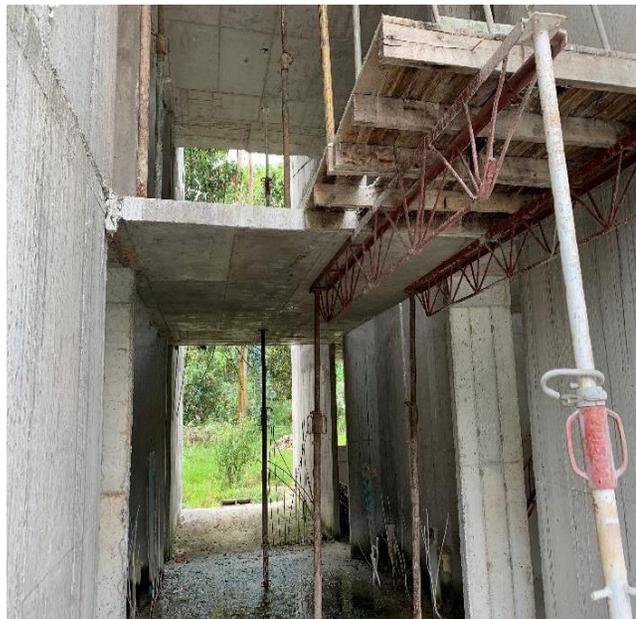
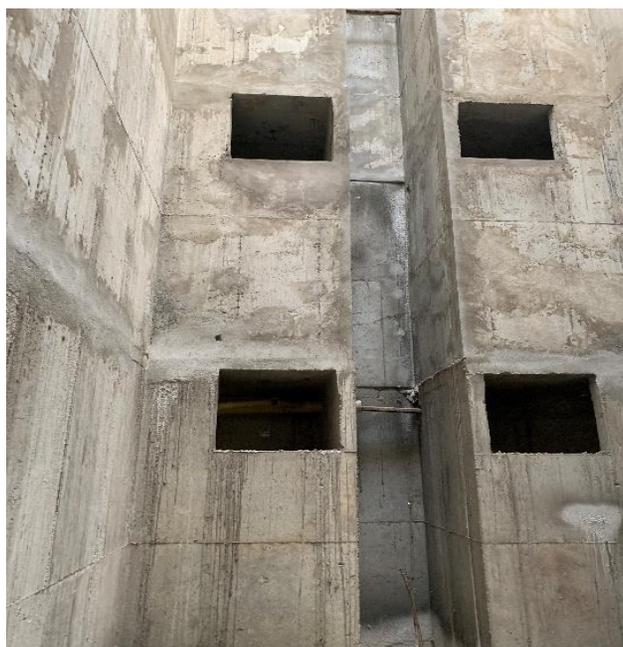
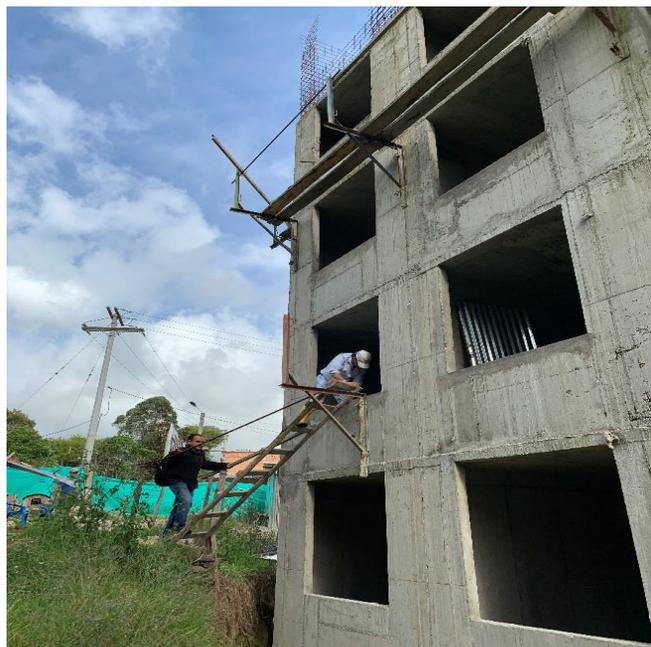
1. Torre 1 construida parcialmente aún falta el quinto piso por construir, sin embargo, se evidencia que ya se encuentra encofrado para que el concreto sea fundido y terminado de construir, (ver imagen 1); en esta torre se comprobaron algunas patologías en el concreto tales como mal encofrado y mal vibrado, pero, las mismas son subsanables y no generarían un peligro en la estructura de la torre. (ver imagen 2).

Imagen 1. Torre 1 en ejecución, Proyecto denominado “Urbanización Villa de la Esperanza”, (Municipio de Pasca, 19 de junio de 2019, 8:30 a.m.)

Es pertinente aclarar que la torre cuenta con instalaciones hidrosanitarias instaladas (Ver imagen 3), pero aún no se han instalado redes eléctricas, teniendo en cuenta, como se mencionó anteriormente que el constructor se encuentra a la espera de que se reubique la línea de media tensión 220V por parte de la empresa de energía eléctrica, el contratista comenta que en cuanto se reinicien las labores, la Torre 1 podría terminarse en un lapso no mayor de un mes.

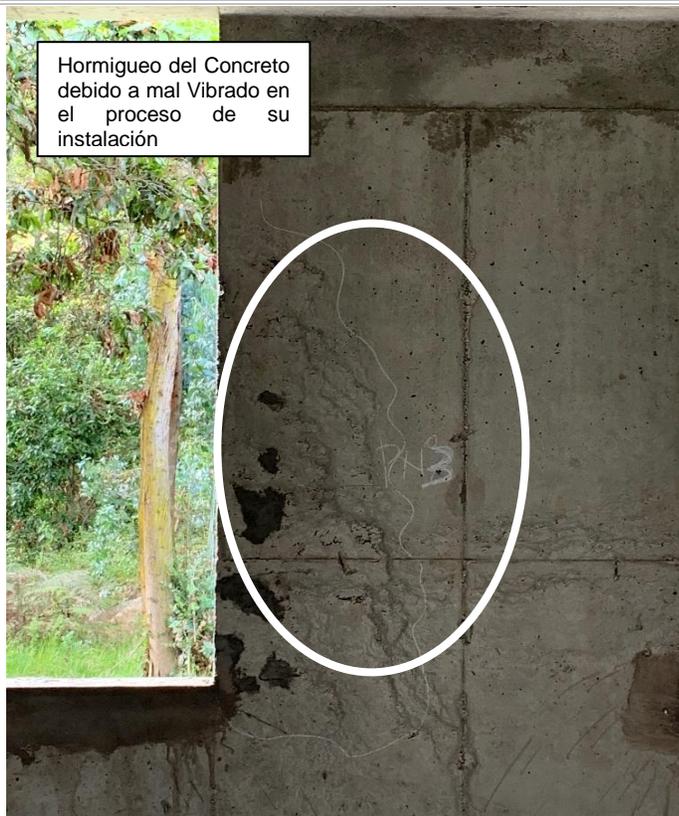
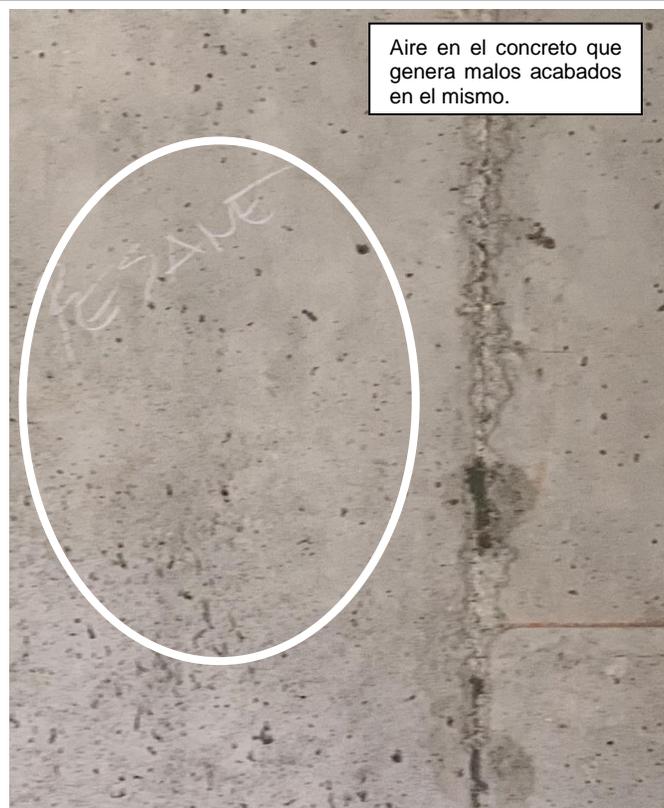
*Imagen 2. Patologías encontradas en el concreto, Torre 1 en ejecución, Proyecto denominado "Urbanización Villa de la Esperanza", (Municipio de Pasca, 19 de junio de 2019, 9:30 a.m.)*

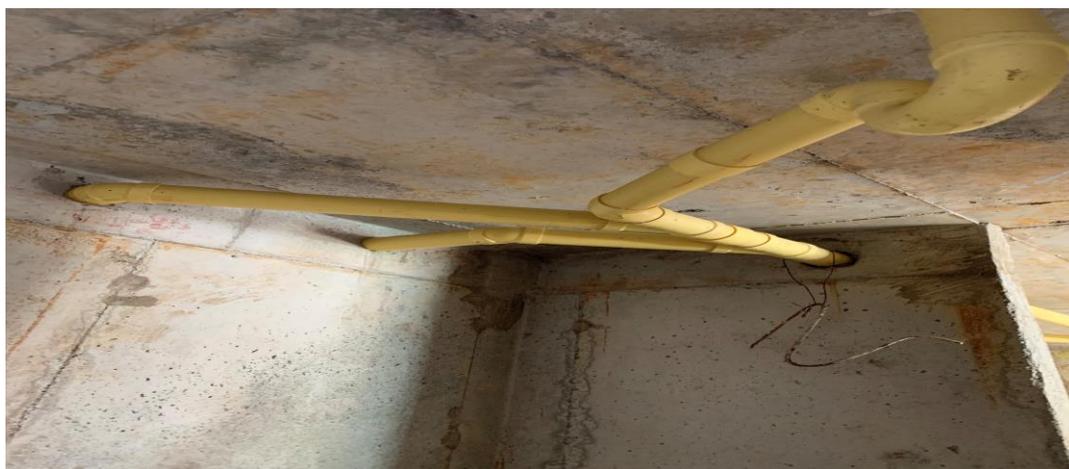
*Imagen 3. Instalaciones Hidrosanitarias, Torre 1 en ejecución, Proyecto denominado "Urbanización Villa de la Esperanza", (Municipio de Pasca, 19 de junio de 2019, 10:30 a.m.)*

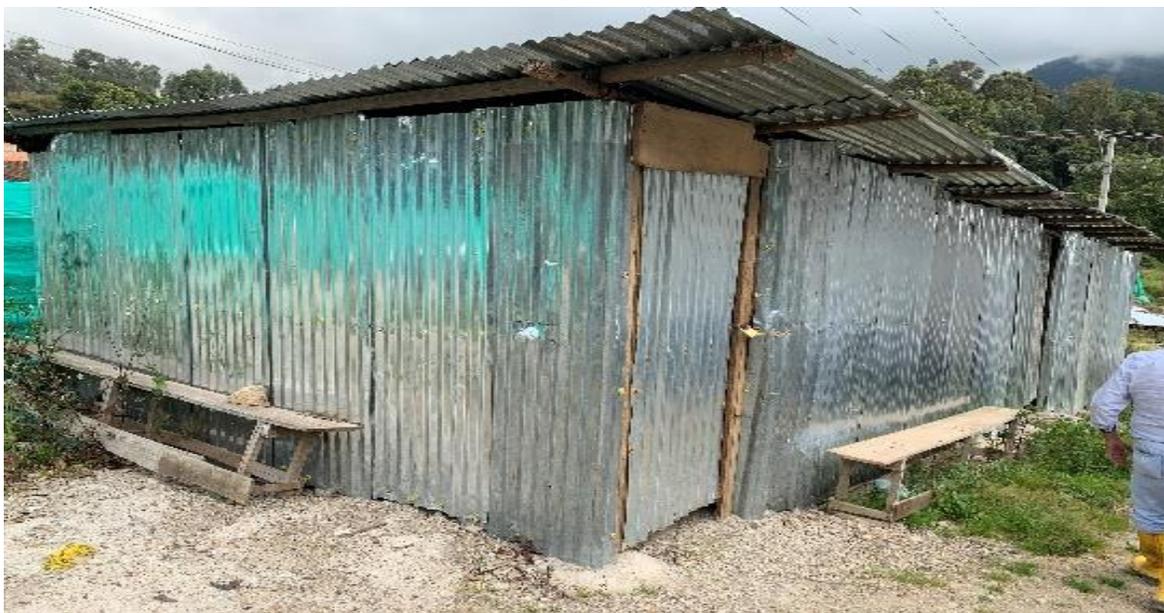
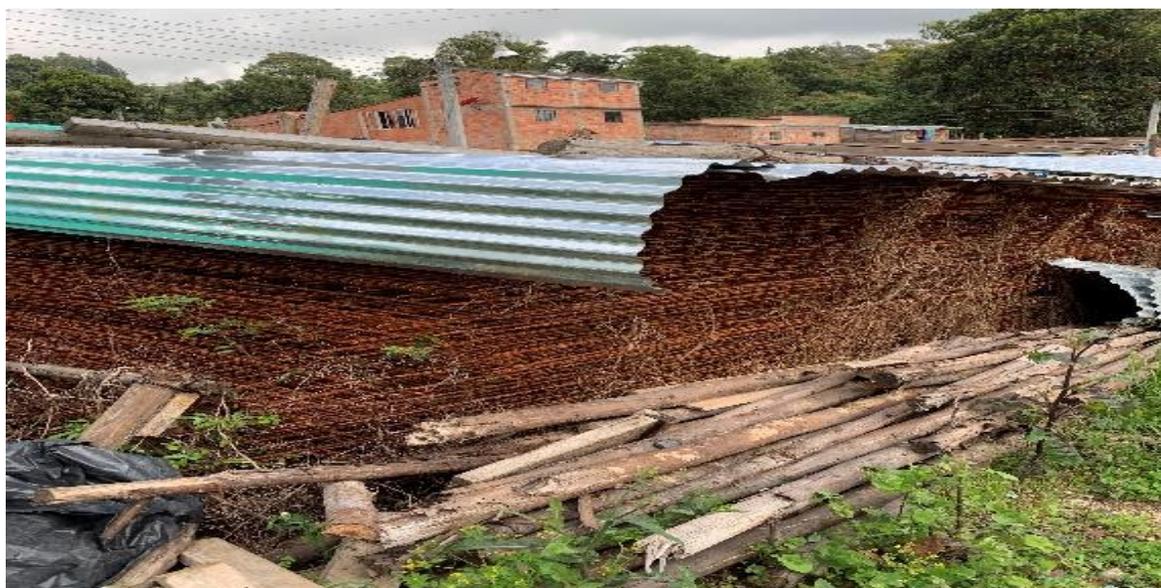
2. Materiales de construcción acopiados en su almacén, se denota por parte del constructor, el buen manejo de los materiales de obra tales como, cemento, aceros, tuberías hidrosanitarias y eléctricas en PVC, cumpliendo así, con, los protocolos de almacenamiento exigidos por las especificaciones técnicas del proyecto. (ver imagen 4)

*Imagen 4. Materiales debidamente acopiados, Proyecto denominado "Urbanización Villa de la Esperanza", (Municipio de Pasca, 19 de junio de 2019, 11:30 a.m.)*

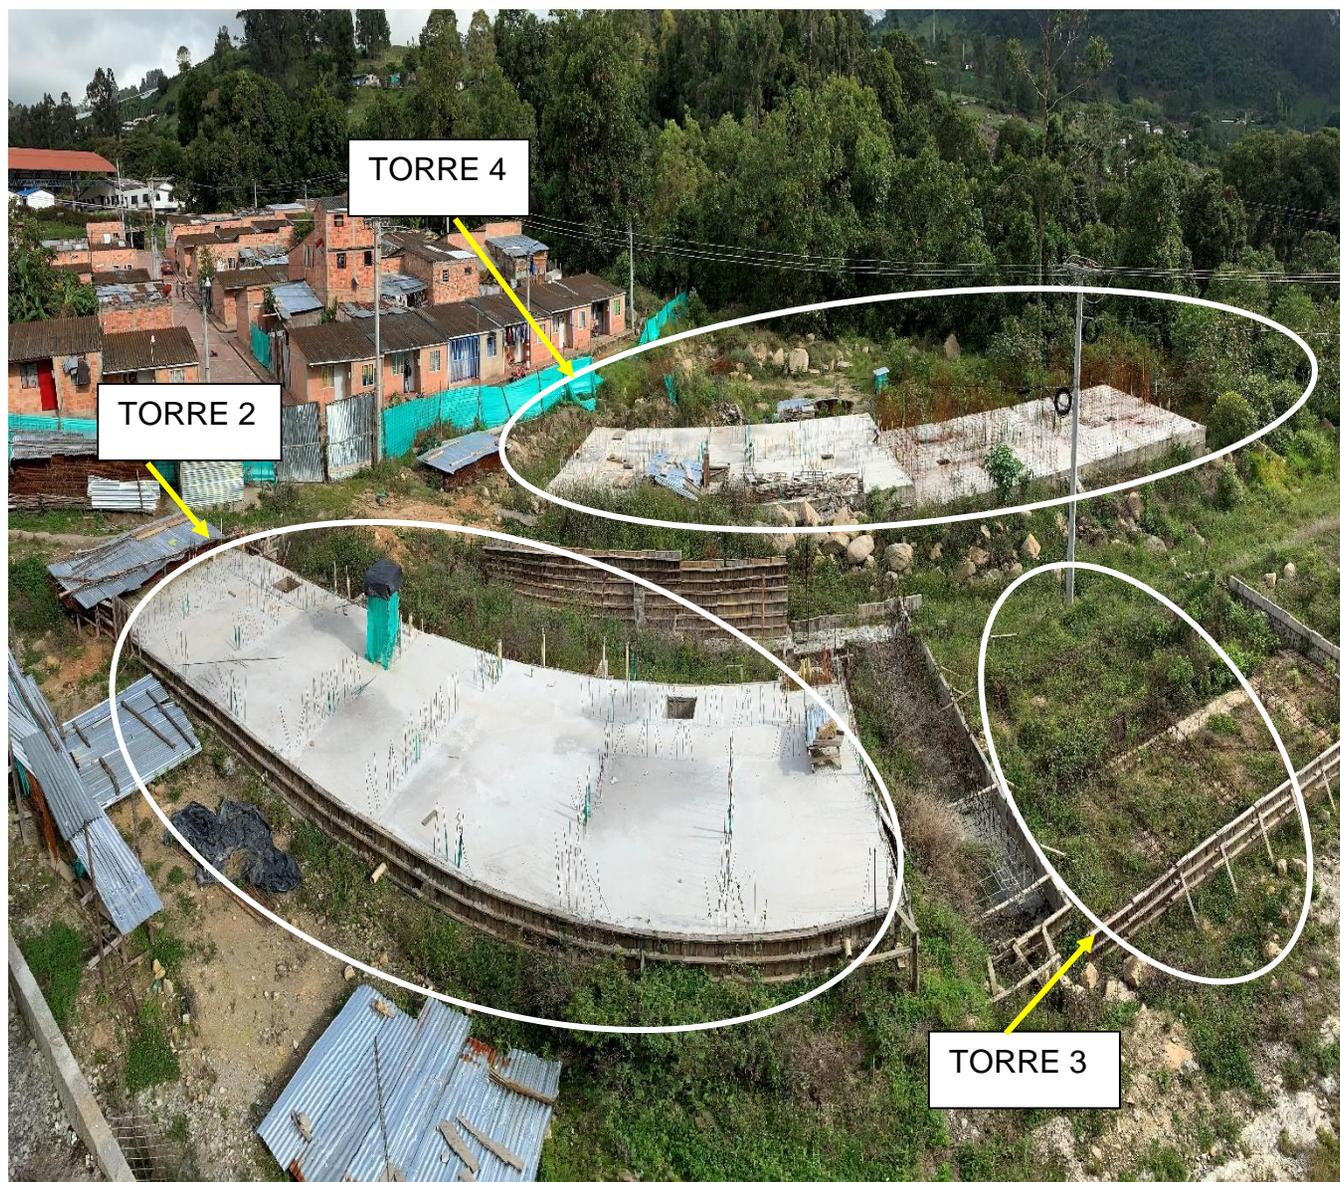
3. Cimentación de torres 2 y 4 terminadas; cimentación de la torre 3 en inicio de obra, se pudo evidenciar en la visita, que las placas en las torres anteriormente citadas no presentan ningún asentamiento o movimiento de terreno, que afecte la estabilidad estructural de las mismas, por lo que estas son aptas para continuar la construcción, en cuanto al cimentación de la torre 3 se da inicio, a trabajos de relleno para la cimentación sin embargo este se encuentra suspendido, hasta que la red eléctrica de media tensión sea reubicada. (ver imagen 5)

*Imagen 5. Placas y cimentaciones de torre 2 y 4 terminadas, cimentación de la torre 3 iniciada y en espera de movimiento de la línea eléctrica, Proyecto denominado “Urbanización Villa de la Esperanza”, (Municipio de Pasca, 19 de junio de 2019, 2:30 p.m.)*

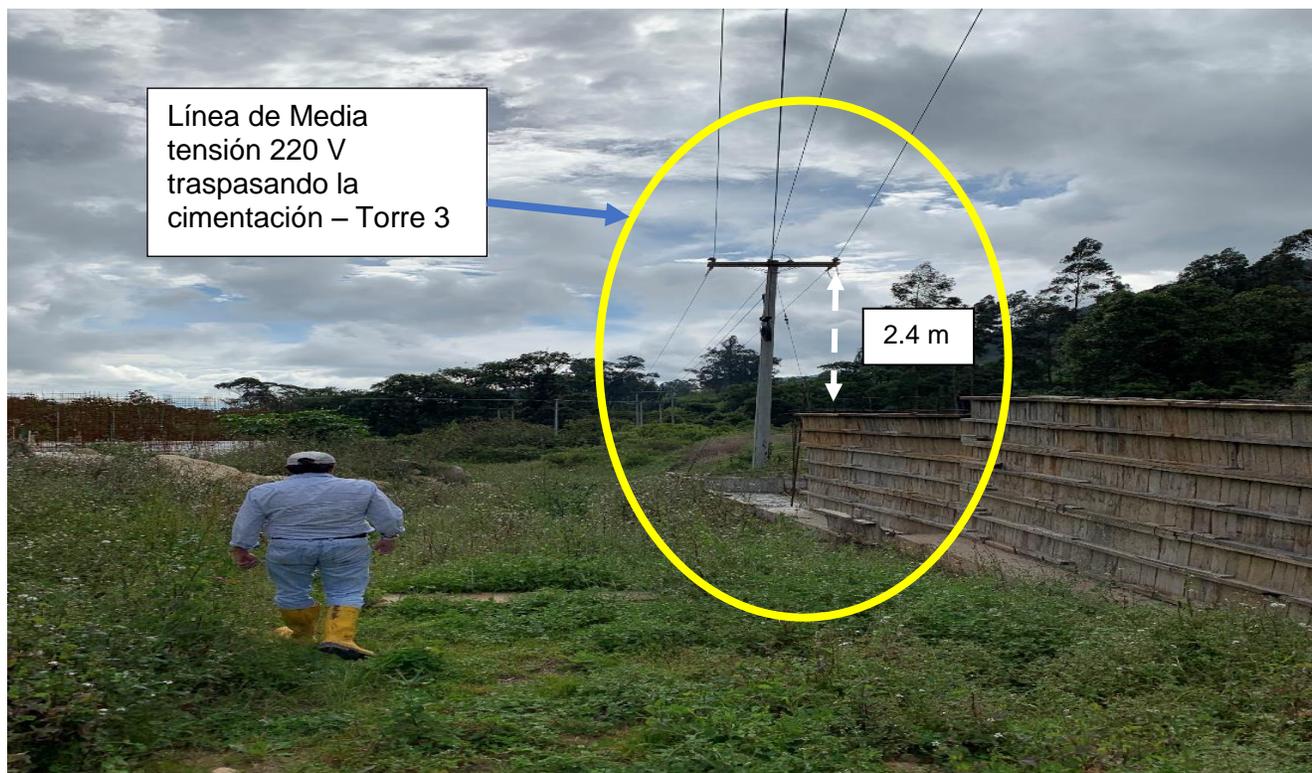
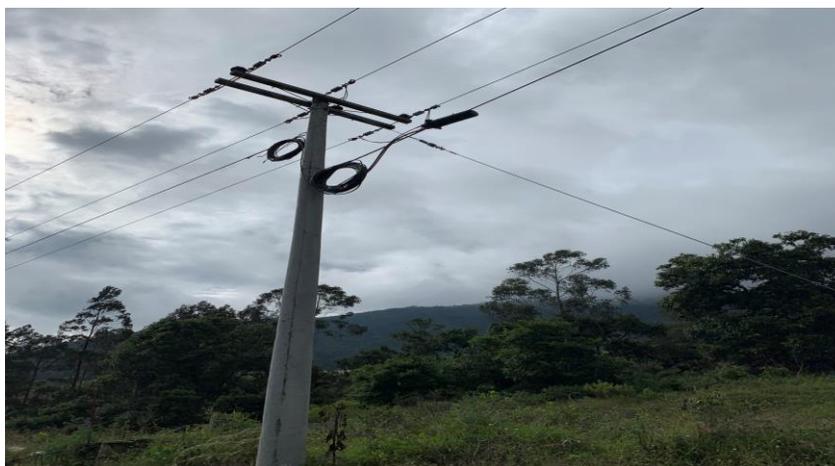
4. Torre y línea eléctrica que deben ser reubicadas para proseguir con la ejecución de la torre 3, al observarse en la visita, la disposición de la torre eléctrica, se hace necesario que esta sea removida de inmediato ya que al completarse la cimentación proyectada de la torre 3, los trabajadores estarán separados de la red con una distancia menor de 3.8 m, lo que no cumpliría con las normas de Reglamento Técnico de instalaciones Eléctricas (RETIE) (ver Imagen 6)

*Imagen 6. Línea Eléctrica de Media tensión que, de ser reubicada, Proyecto denominado “Urbanización Villa de la Esperanza”, (Municipio de Pasca, 19 de junio de 2019, 3:30 p.m.)*

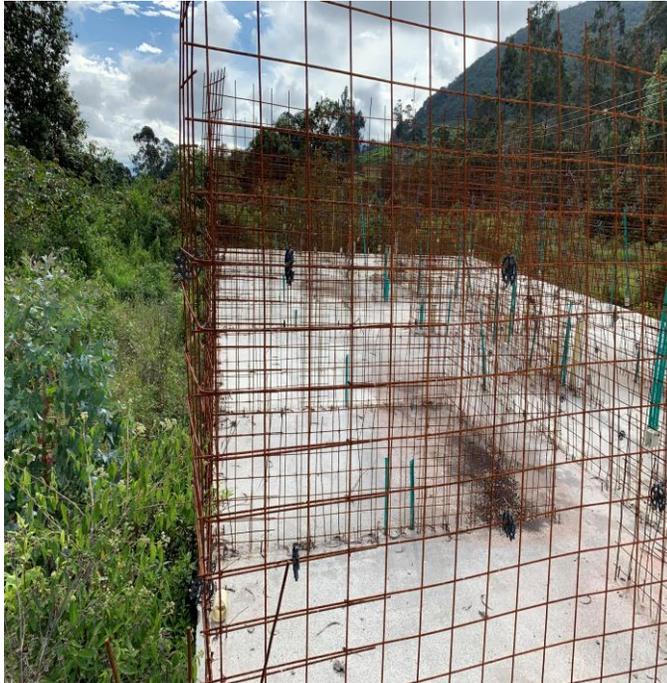
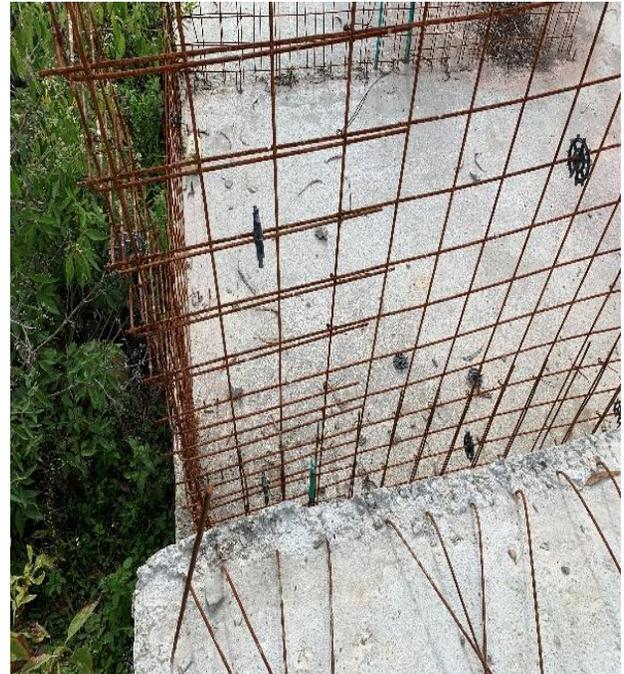
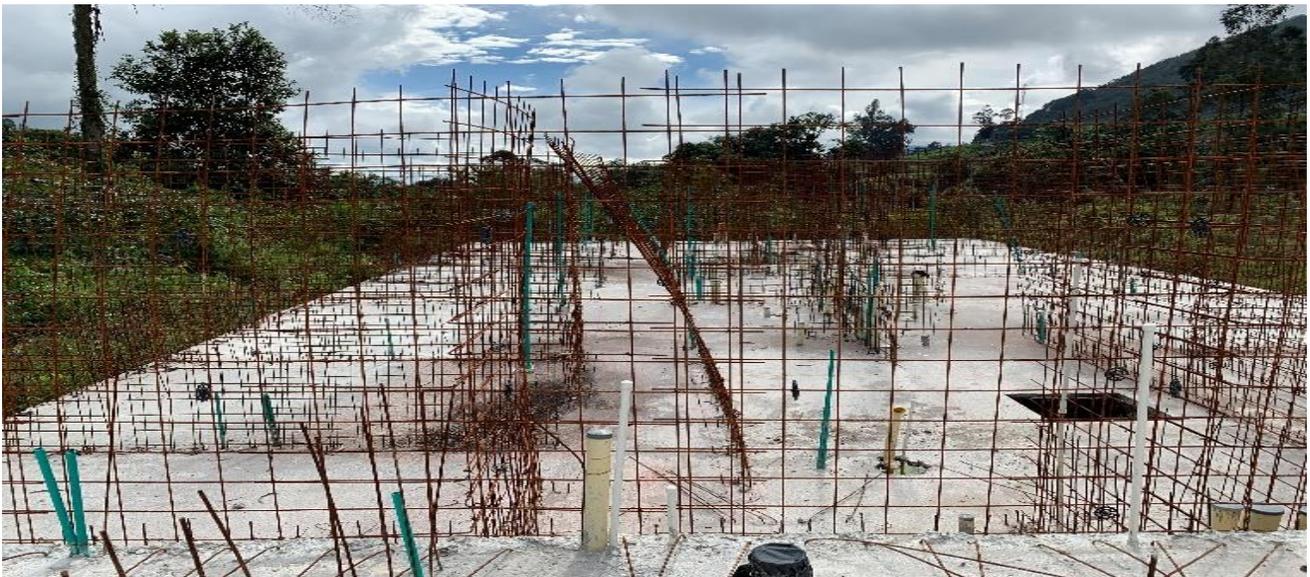
5. Malla electrosoldada instalada, esta debe ser limpiada para luego encofrarse y proceder a fundir los muros de la torre 4, el contratista deberá aportar la especificación técnica para el limpiado de los aceros, a fin de que no dañe la capacidad de tensión y rigidez de los mismos, lo que configuraría en una inestabilidad estructural en la torre. (ver imagen 7)

*Imagen 6. Hierros oxidados listos para ser encofrados Torre 4, Proyecto denominado “Urbanización Villa de la Esperanza”, (Municipio de Pasca, 19 de junio de 2019, 4:30 p.m.)*
