**INFORME DE AUDITORÍA DE CUMPLIMIENTO**

**AUDITORÍA CUMPLIMIENTO A LOS SUBSIDIOS DE VIVIENDA FAMILIAR EN  
LOS MUNICIPIOS TUNJA, TIPACOQUE, BUENAVISTA, MONIQUIRÁ,  
SANTANA, ARCABUCO Y TOGÚÍ EN EL DEPARTAMENTO DE BOYACÁ –  
FONVIVIENDA, EN LAS VIGENCIAS 2022, 2023, 2024, 2025 Y SUBSIDIOS NO  
LEGALIZADOS DE VIGENCIAS ANTERIORES.**

CGR-CDVSB No.007  
CAT\_292\_2026\_1  
Junio de 2026

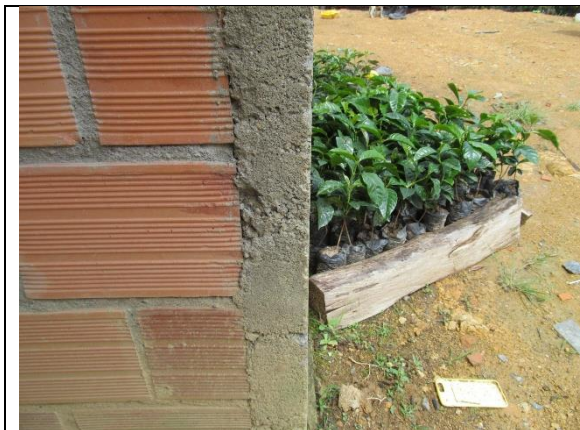
La columna en la puerta de acceso no está completamente ejecutada en sus dimensiones, la mezcla no es uniforme (Alfonso Pinzón).

Estas condiciones corresponden a una mala ejecución de los elementos estructurales. En el momento de la construcción no se siguieron procesos técnicos que garantizaran la uniformidad de la mezcla de concreto fresco. La exposición de las varillas de refuerzo indica que en el vaciado del concreto fresco no se tomaron las medidas necesarias para garantizar los recubrimientos mínimos. Los escurrimientos, hormigueros y oquedades en los elementos estructurales indican una ausencia de procedimientos adecuados de vibrado o compactación del concreto fresco, así como un deficiente curado del concreto.

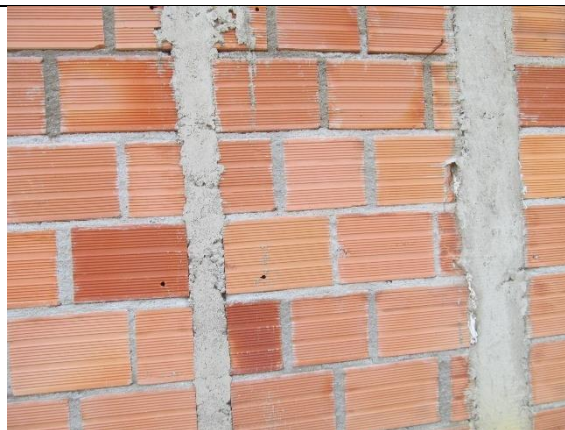
Columnas con anchos diferentes, cambios de dimensiones en una misma columna, la superficie no es uniforme (Alfonso Pinzón).

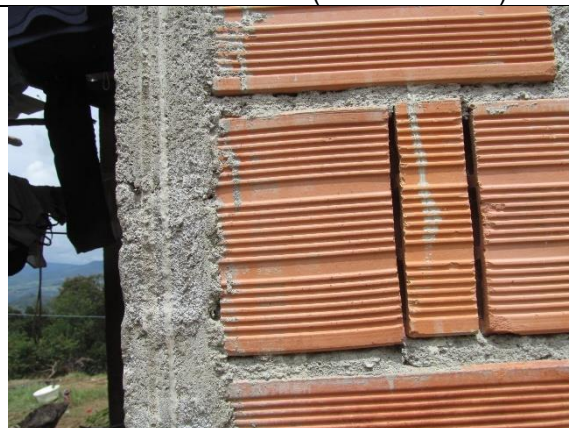
Concreto mal vibrado, superficie porosa (Alfonso Pinzón).

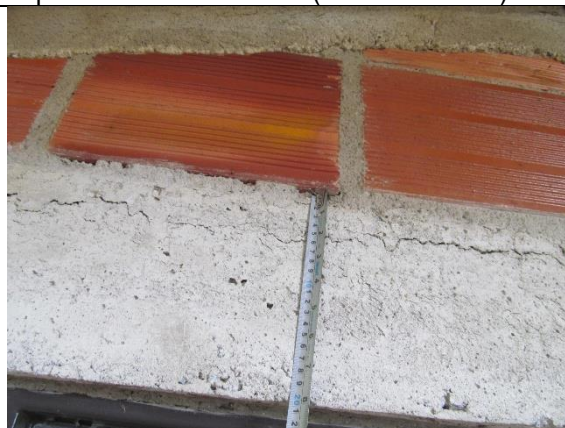
Escurrecimientos de pasta, fisuras en la viga de amarre (Lina Gisella Suárez)

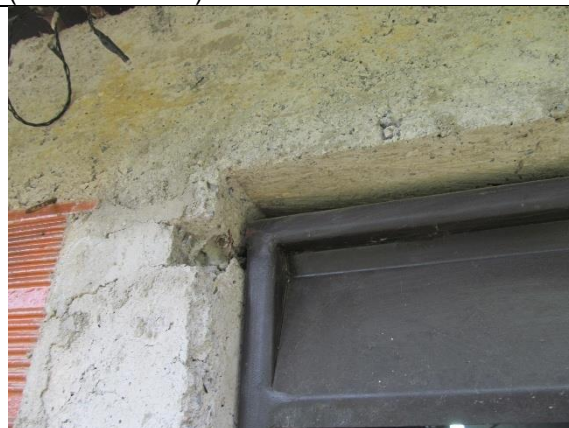
La columna no está fundida en toda su sección (Lina Gisella Suárez)

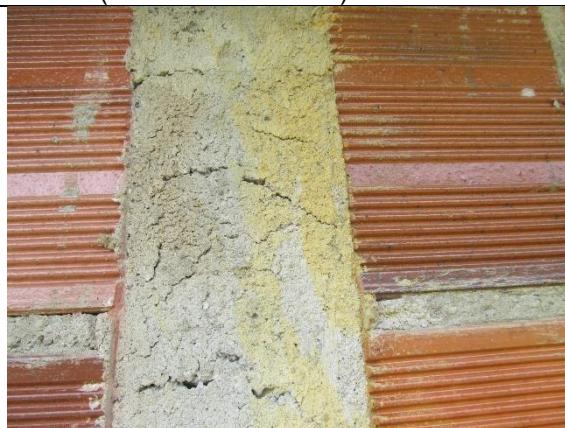
Escurrecimientos de la pasta, fundida no uniforme, fisuras en columna (Lina Gisella Suárez)

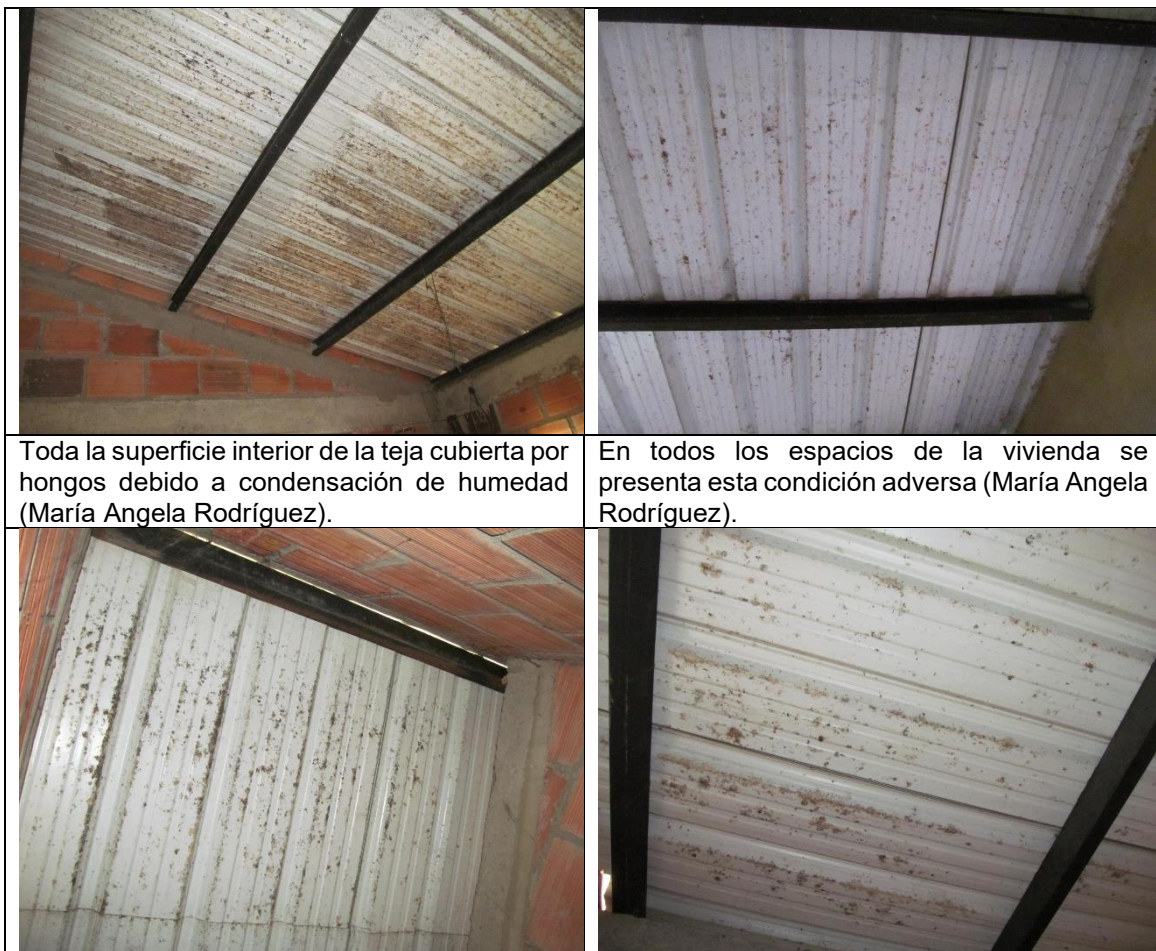
Toda la superficie interior de la teja cubierta por hongos debido a condensación de humedad (María Angela Rodríguez).

En todos los espacios de la vivienda se presenta esta condición adversa (María Angela Rodríguez).

La ficha técnica de la teja termo acústica UPVC – TILE, emitida por el fabricante de esta teja (empresa GOODTRADE SAS) plantea que: “Para evitar posibles problemas de condensación en techos, es necesario que se adecue un sistema de ventilación natural”.<sup>7</sup> Sin embargo, en los diseños y planos de la vivienda, no se definió un sistema o acondicionamientos para facilitar la ventilación de la cubierta y la vivienda, de forma que evitara la condensación. Tampoco se analizó la funcionalidad de esta teja para las condiciones climáticas en el municipio. Por lo tanto, se considera que hay responsabilidad por las deficiencias en el diseño de la vivienda al no atender las condiciones de ventilación recomendadas por el fabricante de la teja o en su defecto, haber considerado una opción de cubierta que no presentara este problema de condensación.

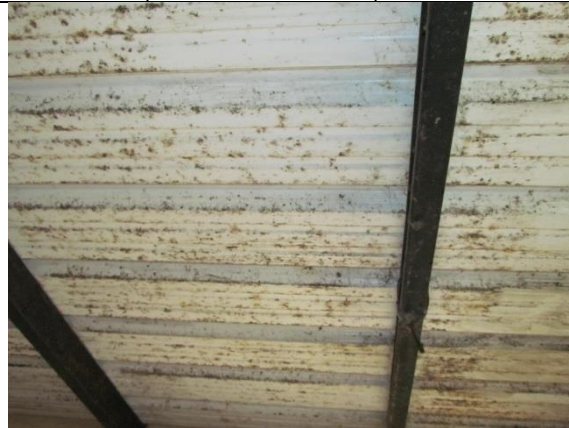
Hongos en superficie interior de las tejas (Fabian Anundo Aranda)	Hongos en superficie interior de las tejas (Carlos Edilson Malagón)

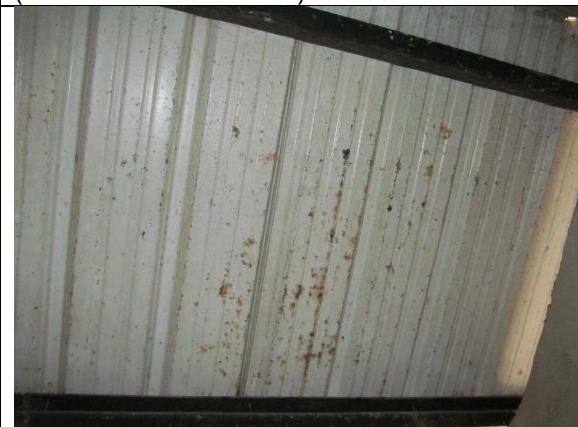
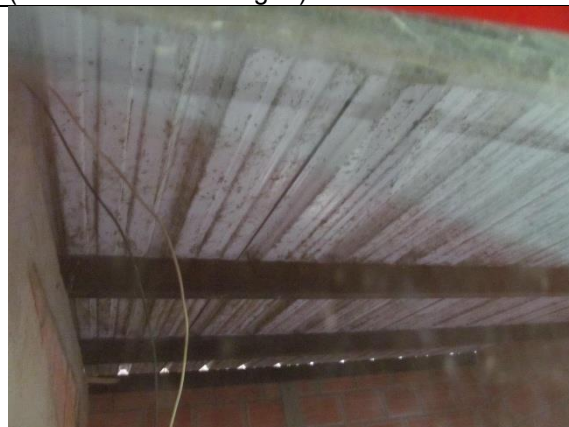
Crecimiento de hongos, por condensación de humedad en la cara interior de la teja María Gloria Morales)	Hongos en superficie interior de las tejas (Diana Ríos)

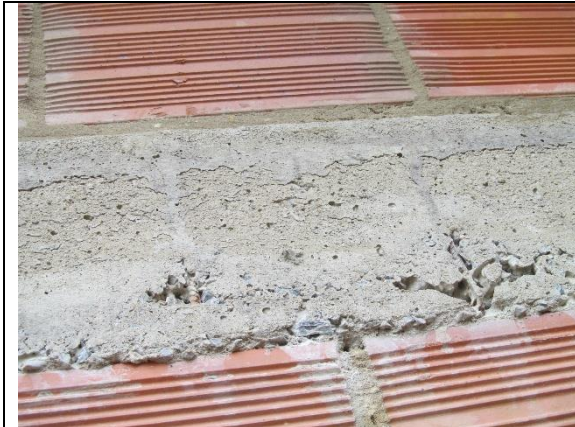
Viga con varillas sin recubrimiento, escurrimientos de pasta de mortero (Jorge Luis Malagón).

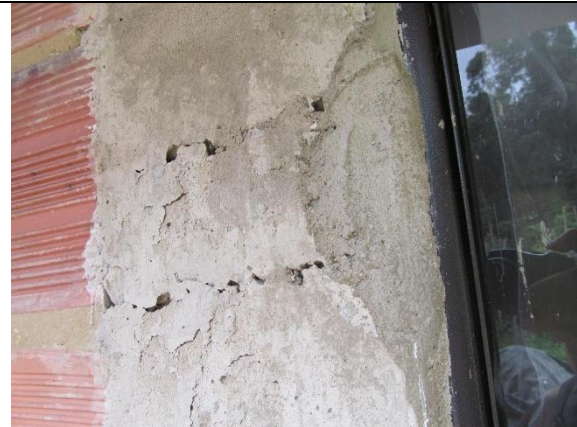
Columnas mal terminadas, con oquedades, mezcla no homogénea (Jorge Luis Malagón).

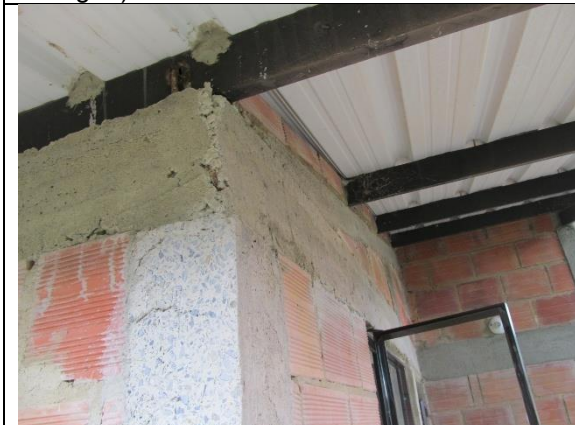
Fisuras en columna, filos mal definidos (Jorge Luis Malagón).

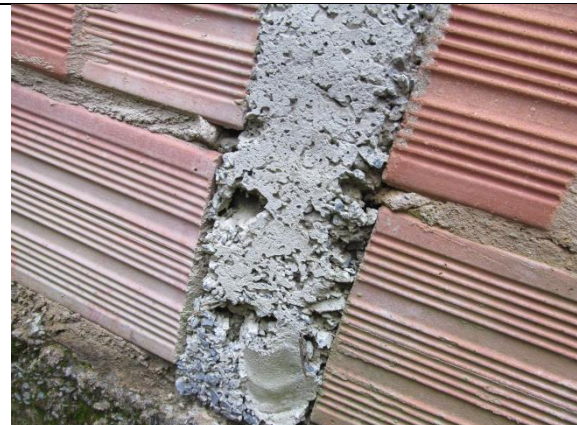
Hormigueros, vacíos en esta columna, la mezcla no es homogénea. (Edilma Umba).

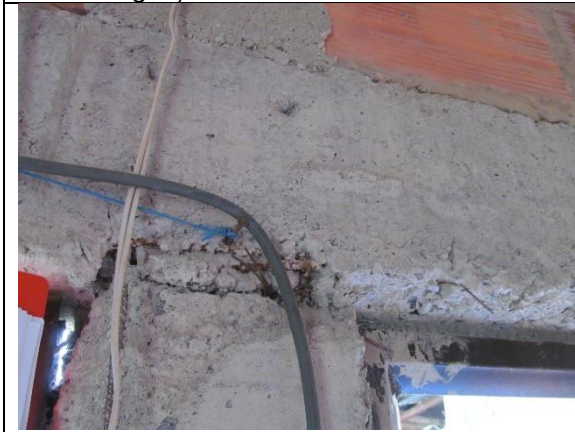
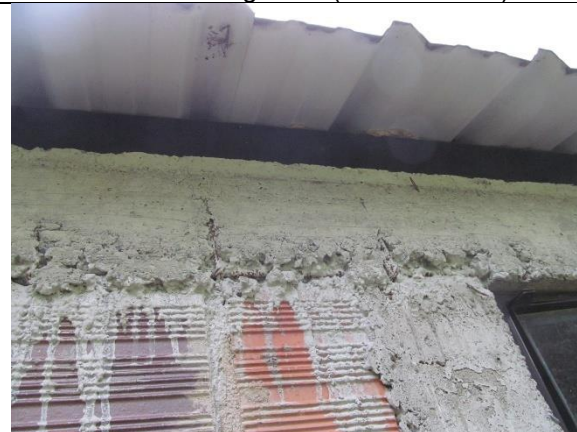
<p>Aceros expuestos y falta de concreto en unión viga columna (Edilma Umba).</p>	<p>Deficiente unión viga - columna, escurrimientos, de pasta, varillas de acero sin recubrimiento (Edilma Umba).</p>

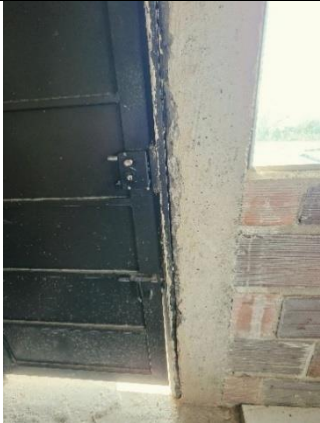
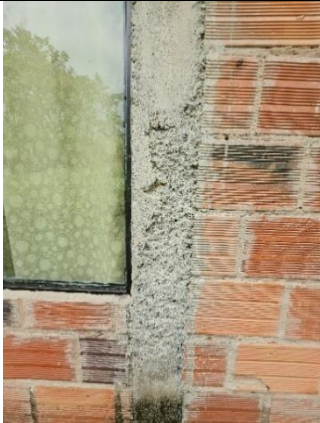
<p>Columna desprendida con deficiente calidad del concreto (María Ilba Patiño).</p>	<p>Concreto mal vibrado, superficie porosa (Paola Quitian)</p>

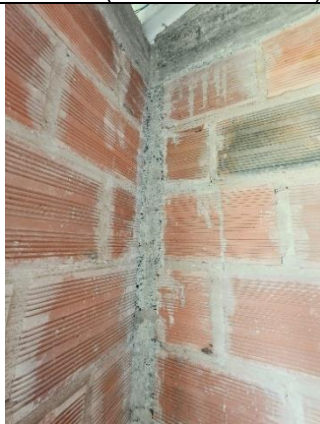
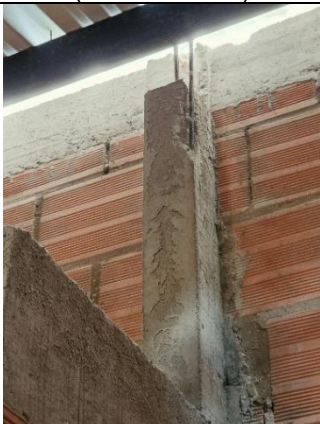
<p>Terminados deficientes en columna, poroseada (Paola Quitian)</p>	<p>Varillas expuestas, la columna no está fundida en toda su sección (Inés Pinto).</p>

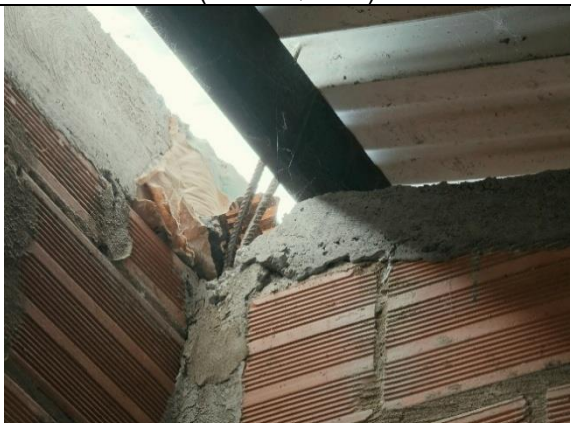
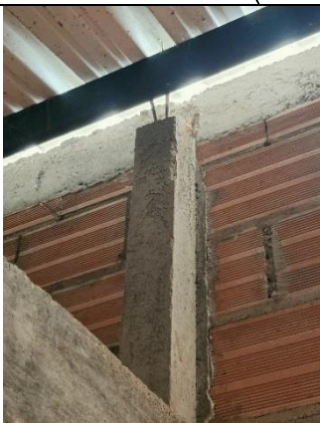
<p>Residuos de escombros dentro de los elementos en concreto, varillas expuestas (Inés Pinto).</p>	<p>Concreto mal vibrado, varillas expuestas (Inés Pinto).</p>

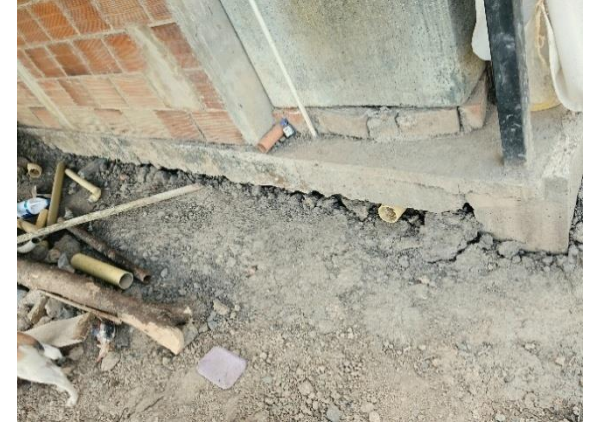
<p>Socavación en placa (Elba Camacho)</p>	<p>Escurrecimientos de la pasta, fundida no uniforme (Amanda Ruiz Fandiño)</p>

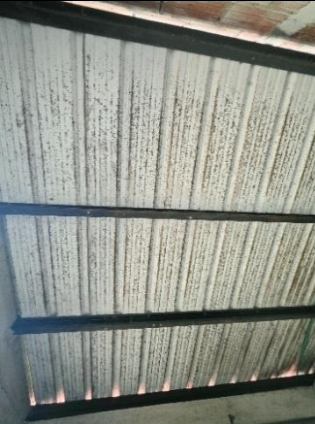
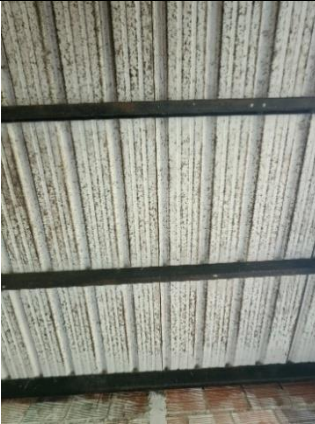
Hongos en superficie interior de las tejas (Elba Camacho)	Hongos en superficie interior de las tejas (Elba Camacho)

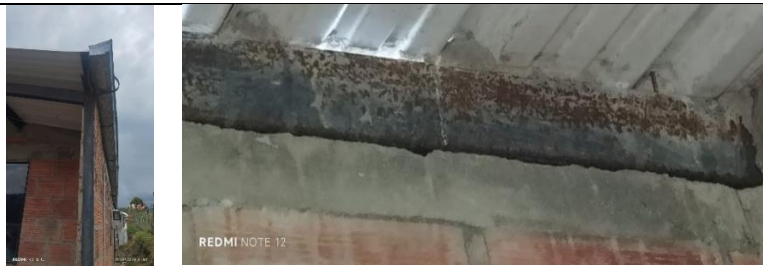
En los perfiles de fachada principal y posterior se evidencia oxidación y sulfatación activa, evidenciando deficiencias en la aplicación del sistema de protección anticorrosiva. (Blanca Leonor Sáenz) Vereda Coralina.

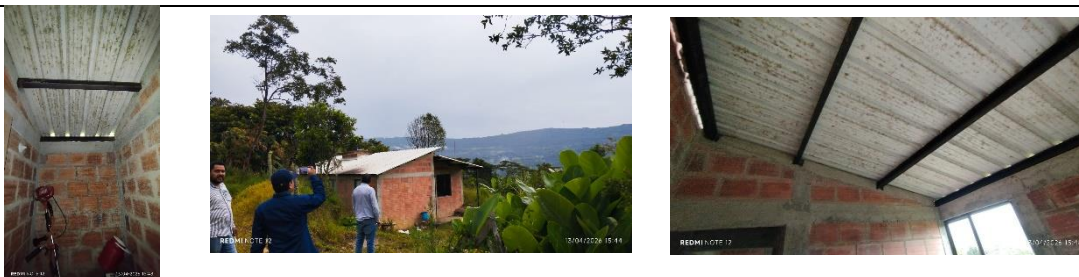
La superficie interior de la teja presenta hongos debido a condensación de humedad. (María del Rosario Espitia Rueda) Vereda San Cristobal.

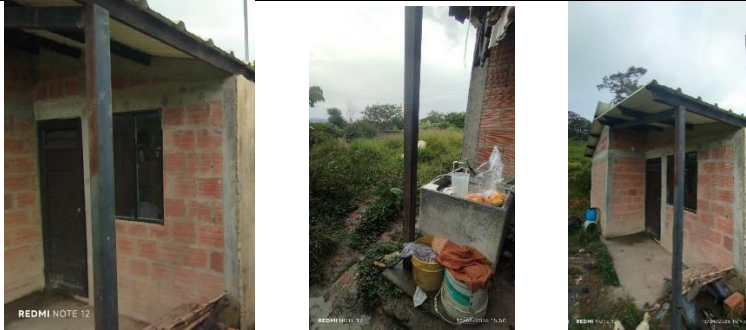
En los perfiles de fachada principal y posterior se evidencia oxidación y sulfatación activa. (María del Rosario Espitia Rueda) Vereda San Cristobal.

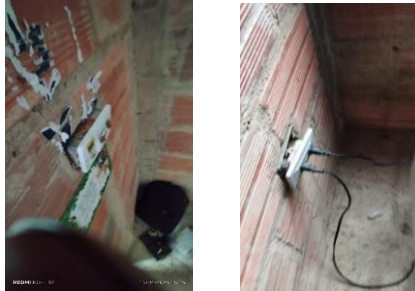
Tomacorrientes en mal estado. (María del Rosario Espitia Rueda) Vereda San Cristobal.

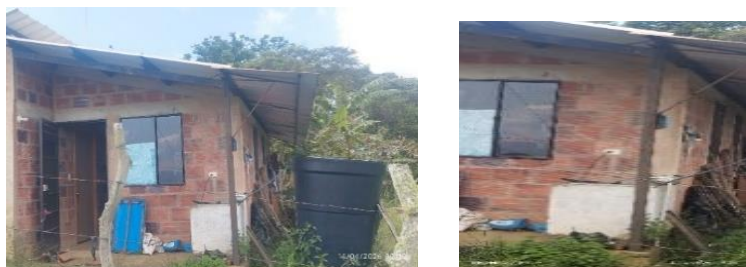
En los perfiles de fachada principal y posterior se evidencia oxidación y sulfatación activa, evidenciando deficiencias en la aplicación del sistema de protección anticorrosiva (Yeimmy Lizney González Salamanca) Vereda San Esteban.

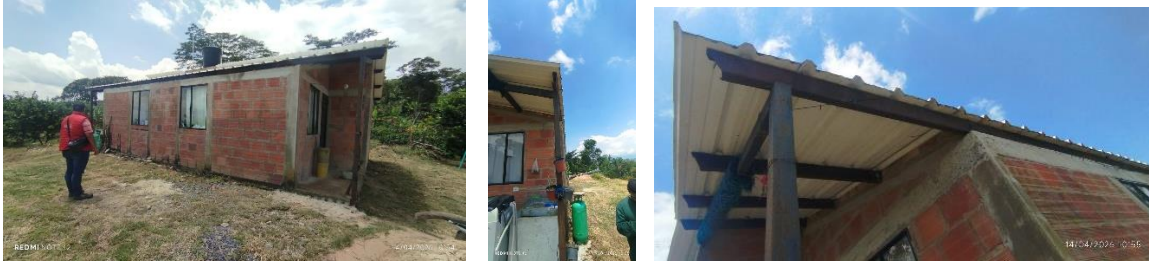
En los perfiles de fachada principal y posterior se evidencia oxidación y sulfatación activa, evidenciando deficiencias en la aplicación del sistema de protección anticorrosiva. (Sandra Milena Pinzón Puentes) Vereda San Vicente.

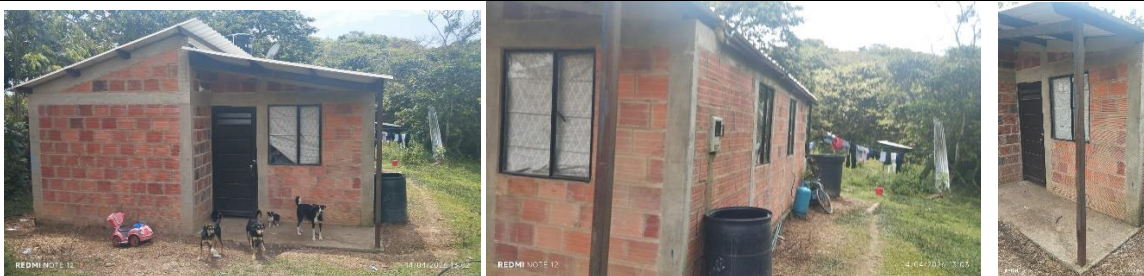
En los perfiles de fachada principal y posterior se evidencia oxidación y sulfatación activa, evidenciando deficiencias en la aplicación del sistema de protección anticorrosiva. (María Evelia Fajardo) Vereda Jordán

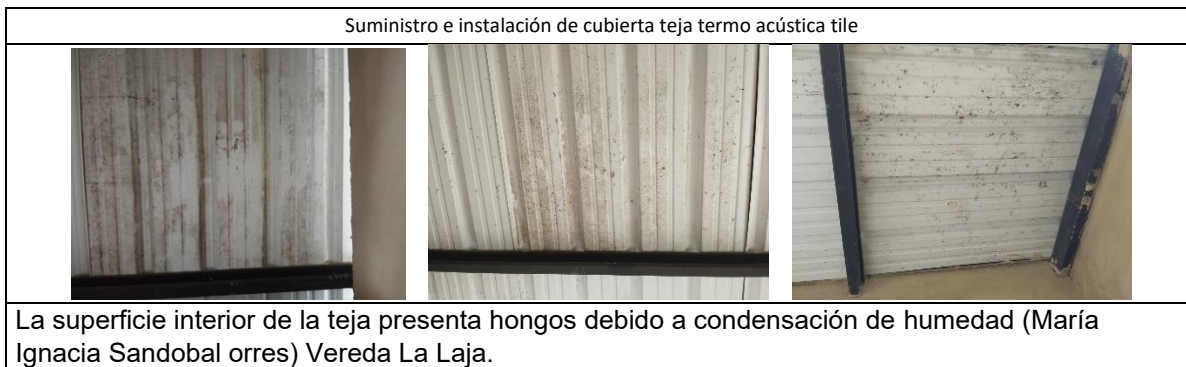
Durante la verificación técnica a la vivienda, se evidenció que la cubierta, en su parte interior, presenta una acumulación significativa de suciedad y material particulado, así como una capa adherente de grasa sobre la superficie de la teja.

La ficha técnica de la teja termoacústica UPVC – TILE, emitida por el fabricante de esta teja (empresa GOODTRADE SAS) plantea que: “Para evitar posibles problemas de condensación en techos, es necesario que se adecue un sistema de ventilación natural”.<sup>14</sup> Sin embargo, en los diseños y planos de la vivienda, no se definió un sistema o acondicionamientos para facilitar la ventilación de la cubierta y la vivienda, de forma que evitara la condensación. Tampoco se analizó la funcionalidad de esta teja para las condiciones climáticas en el municipio. Por lo tanto, se considera que hay responsabilidad por las deficiencias en el diseño de la vivienda al no atender las condiciones de ventilación recomendadas por el fabricante de la teja o en su defecto, haber considerado una opción de cubierta que no presentara este problema de condensación.

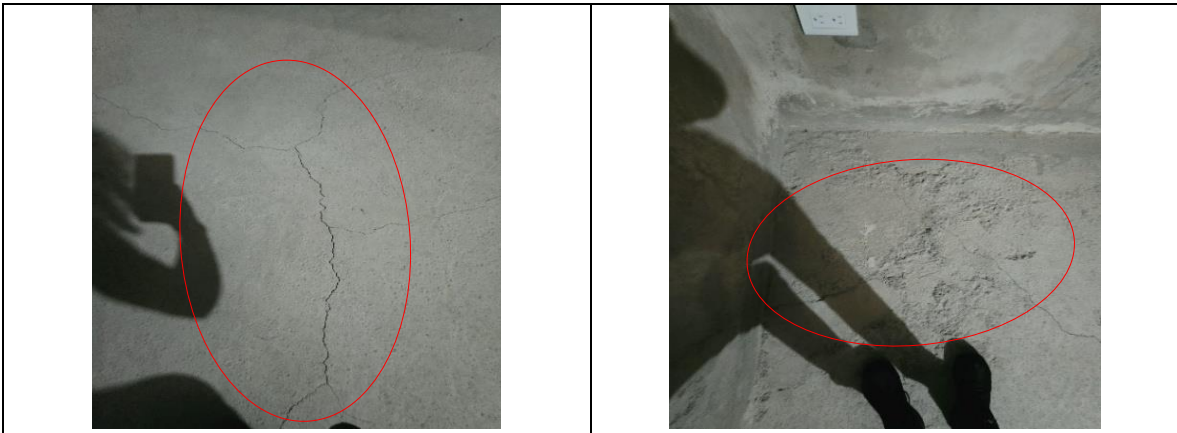
Bloque 2 Torre 3 Apto 101: Fisuras en placa de sala comedor y habitaciones y se presenta filtración de agua por vacío

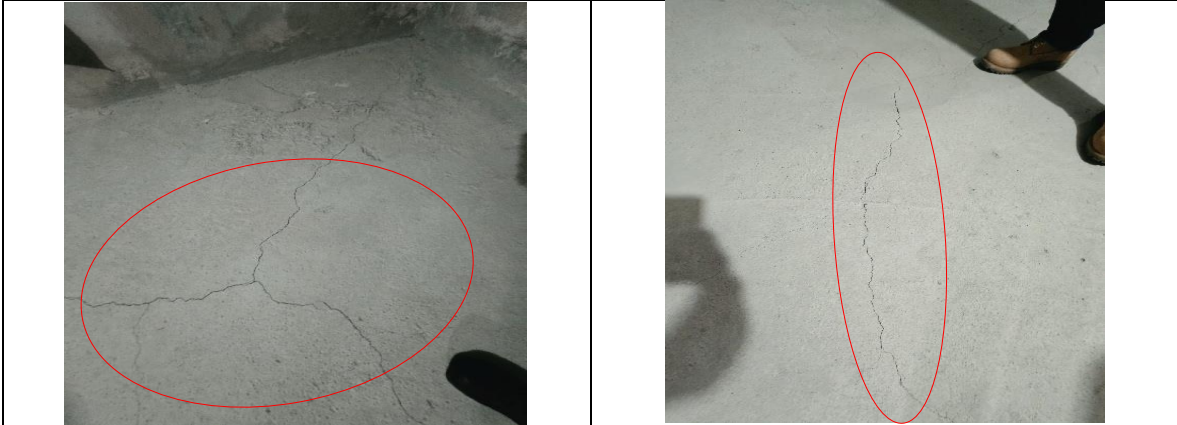
Bloque 2 Torre 1 Apto 101: Fisuras en placa de habitaciones

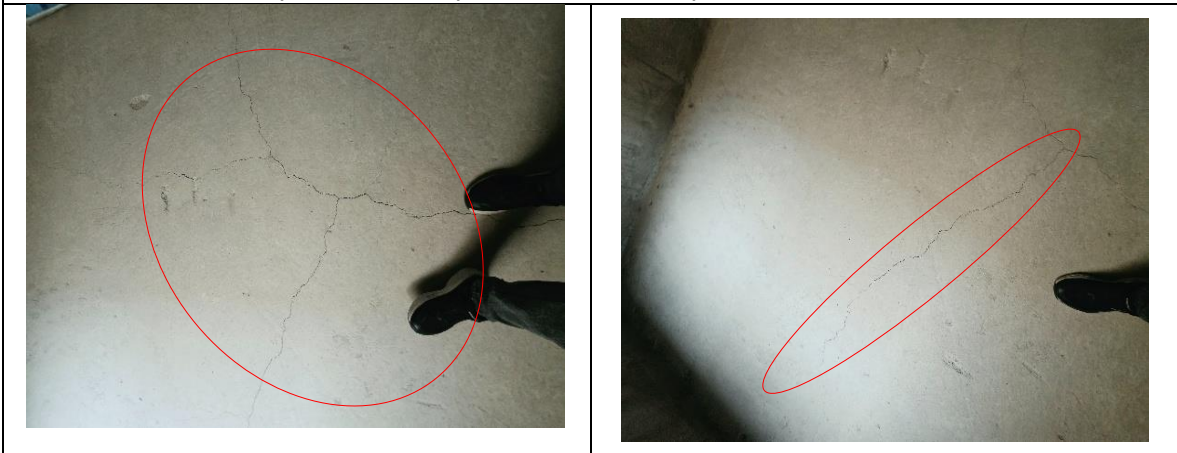
Bloque 2 Torre 1 Apto 102: Fisuras en placa de sala comedor y habitaciones

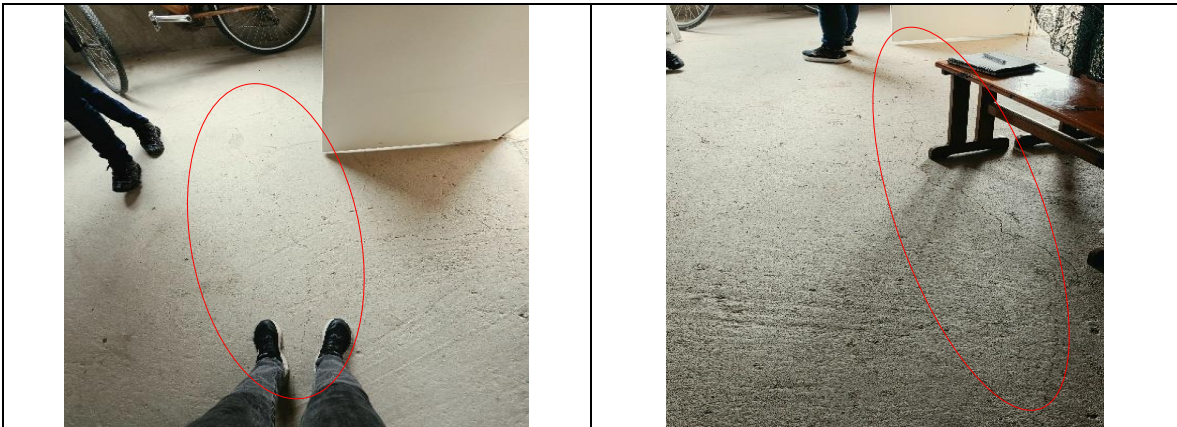
Bloque 1 Torre 2 Apto 102: Fisuras en placa de habitaciones

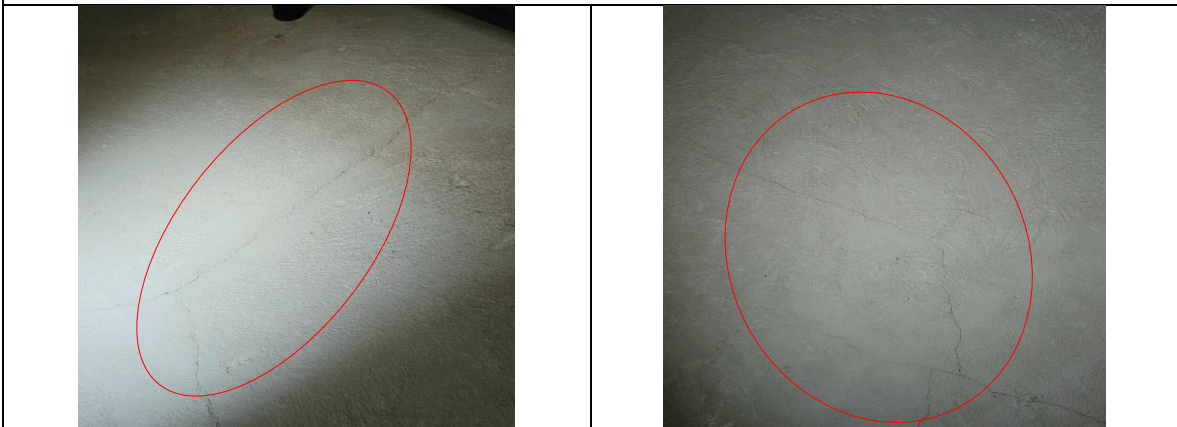
Bloque 2 Torre 4 Apto 101: Fisuras en placa de habitaciones

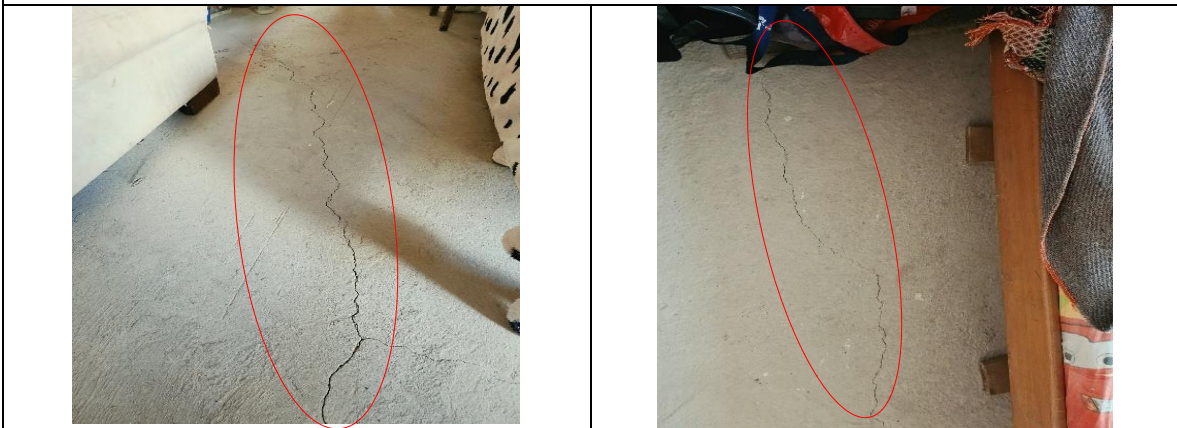
Bloque 2 Torre 3 Apto 102: Fisuras en placa de sala comedor y habitaciones

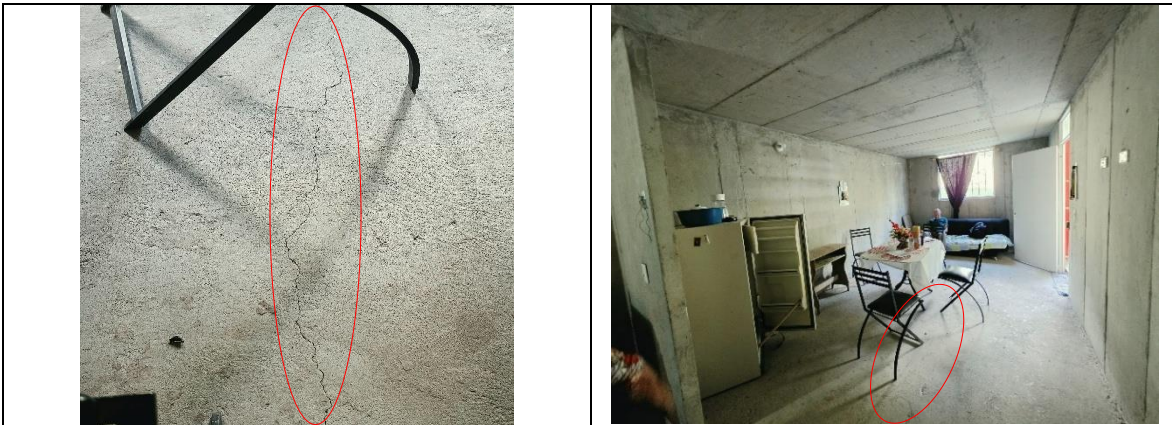
Bloque 1 Torre 3 Apto 101: Fisuras en placa de sala comedor

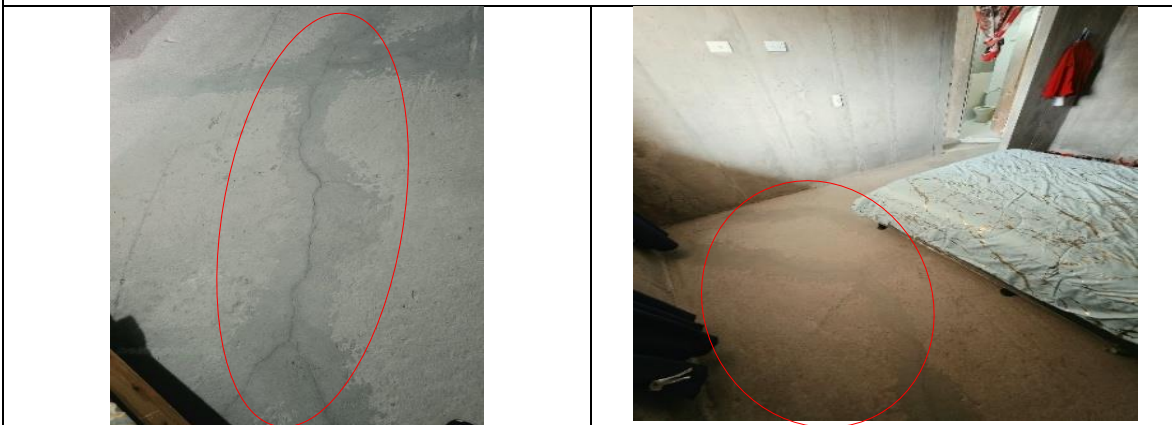
Bloque 2 Torre 2 Apto 101: Fisuras en placa de sala comedor y habitaciones

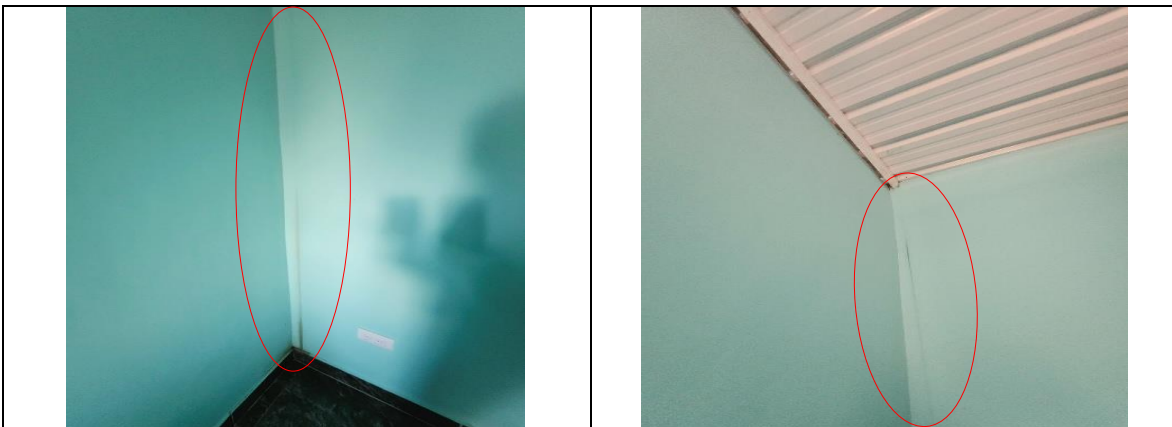
Bloque 2 Torre 3 Apto 502: Humedad en habitación por instalación de cubierta

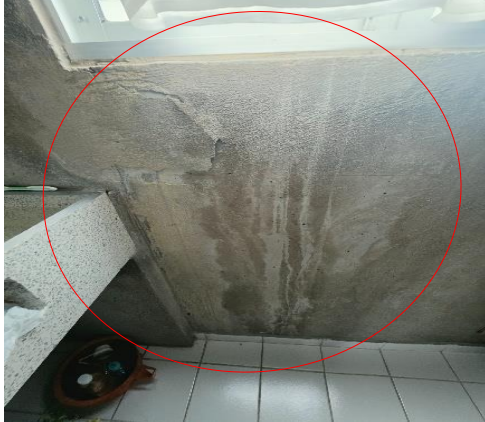
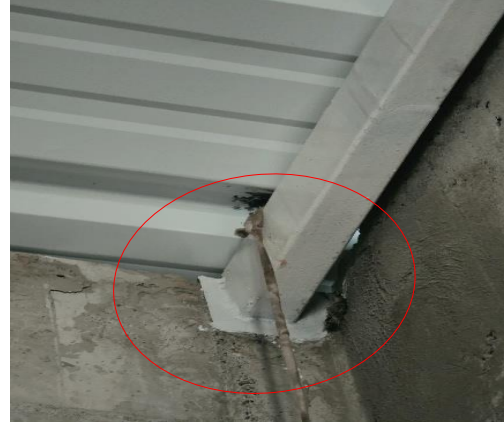
Bloque 2 Torre 2 Apto 502: Humedad en habitación por instalación de cubierta y filtración de agua por ventana de cocina.

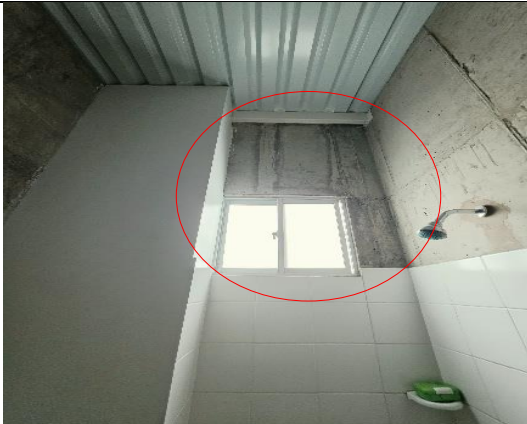
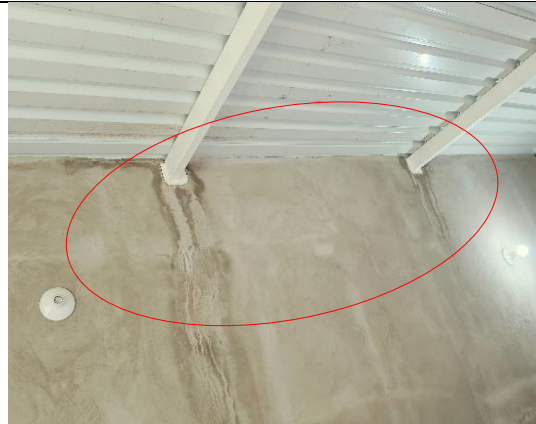
Bloque 1 Torre 3 Apto 502: Humedad en habitación y baño por instalación de cubierta y ventana.

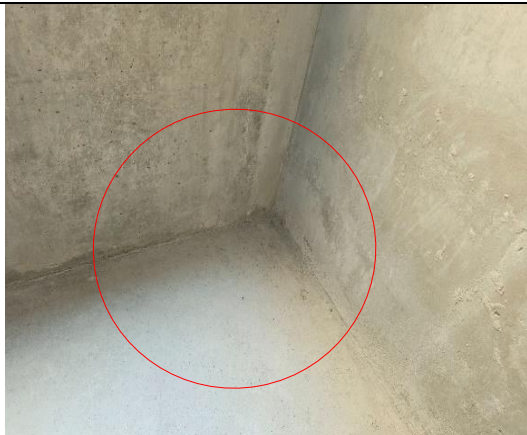
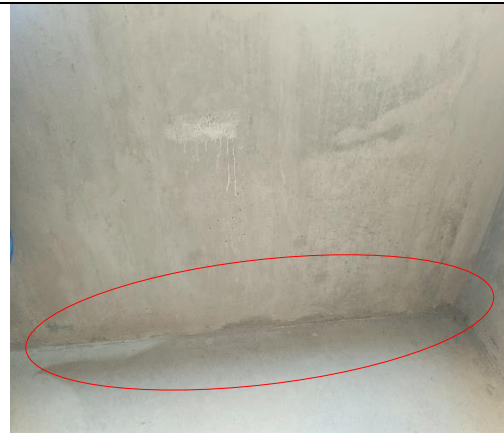
Bloque 2 Torre 2 Apto 101: se presenta filtración de agua por vacío

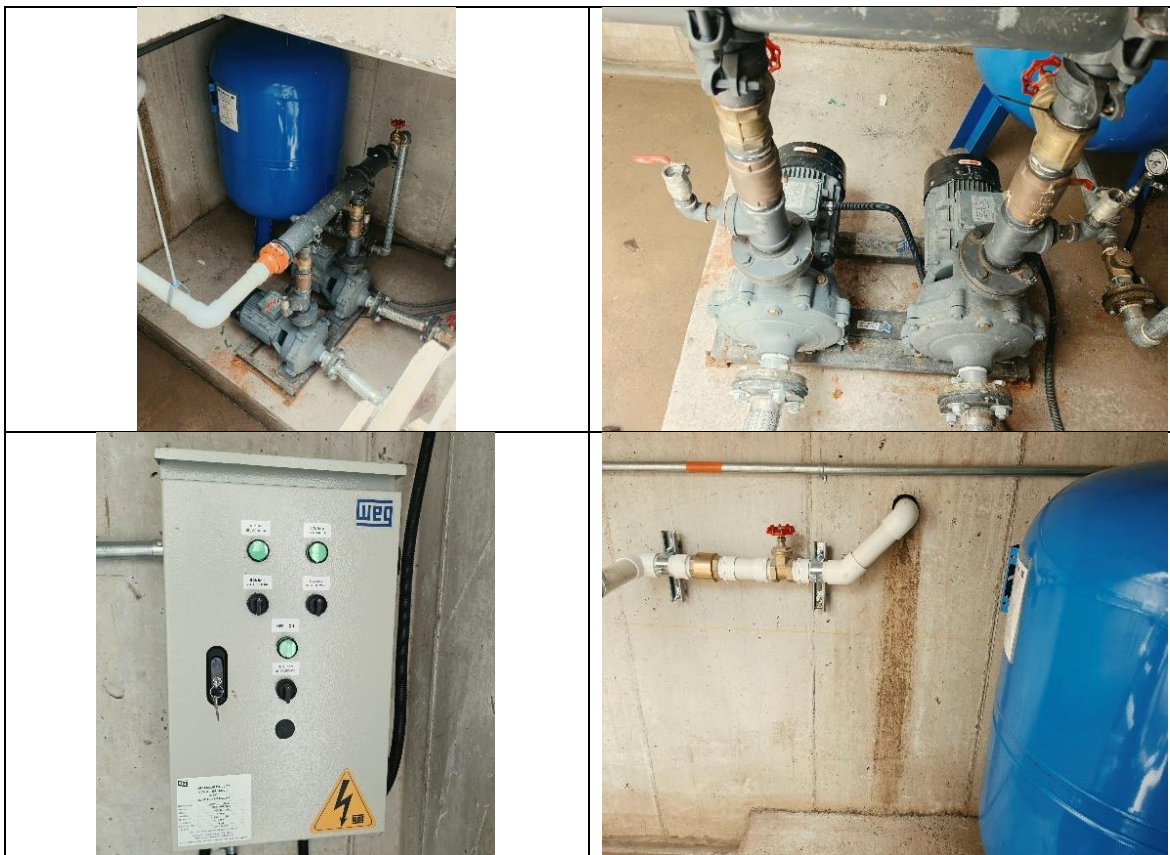
Sistema de bombeo que suministra agua a los apartamentos, no se encuentra en funcionamiento

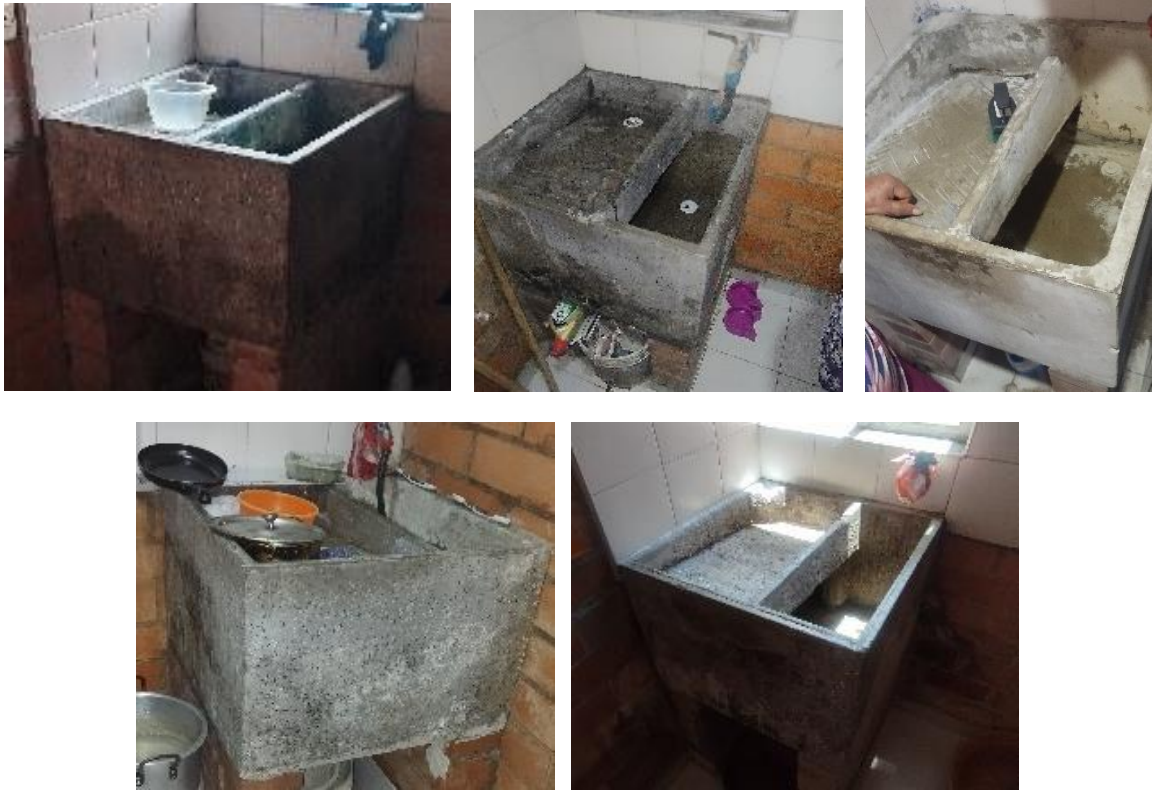
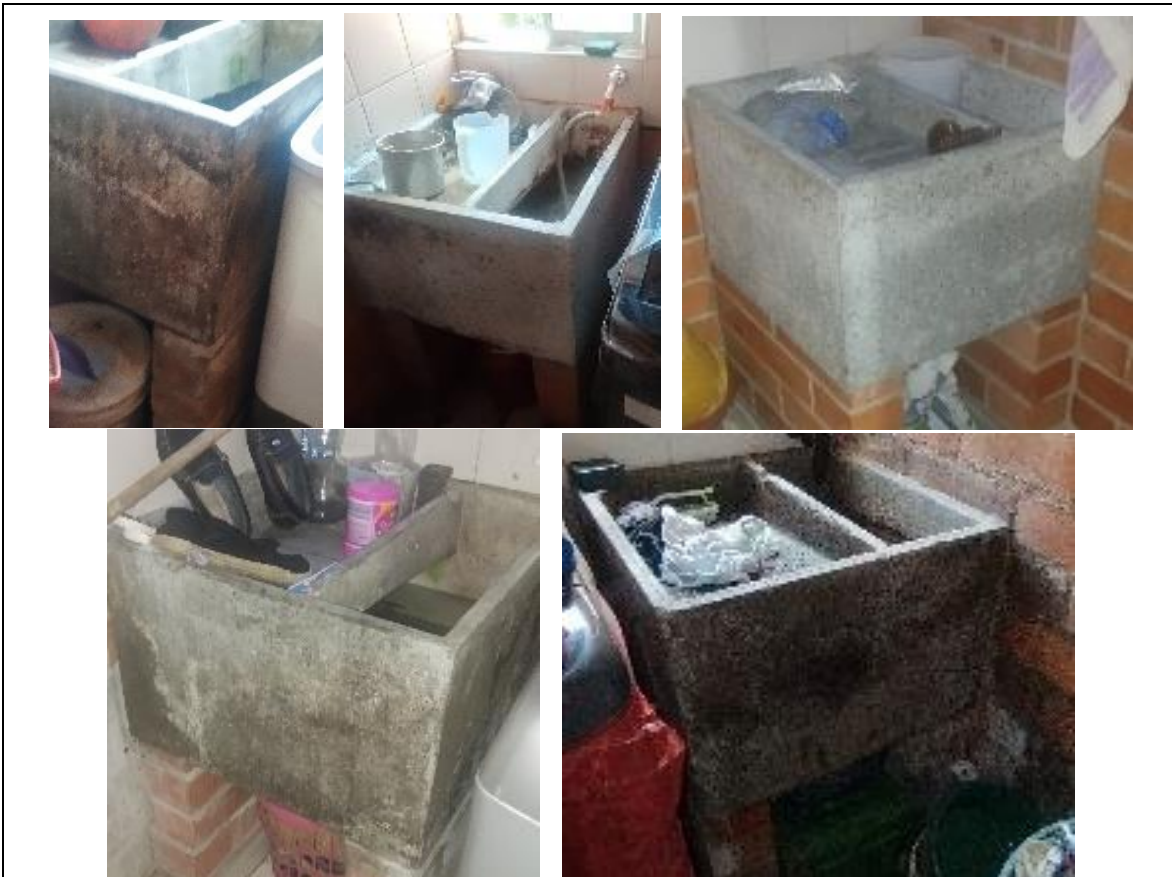
**Figura 1.** Tanques de lavadero tipo prefabricado en concreto, de los cuales veinte (20) unidades presentan fisuras en la parte inferior de la estructura y en la unión de las pocetas, evidenciando filtraciones de agua hacia la base y el exterior. Esto afecta su funcionalidad y genera una humedad permanente en el área de apoyo que compromete la durabilidad del elemento. De estos, se ilustran diez (10) casos en el presente registro fotográfico.

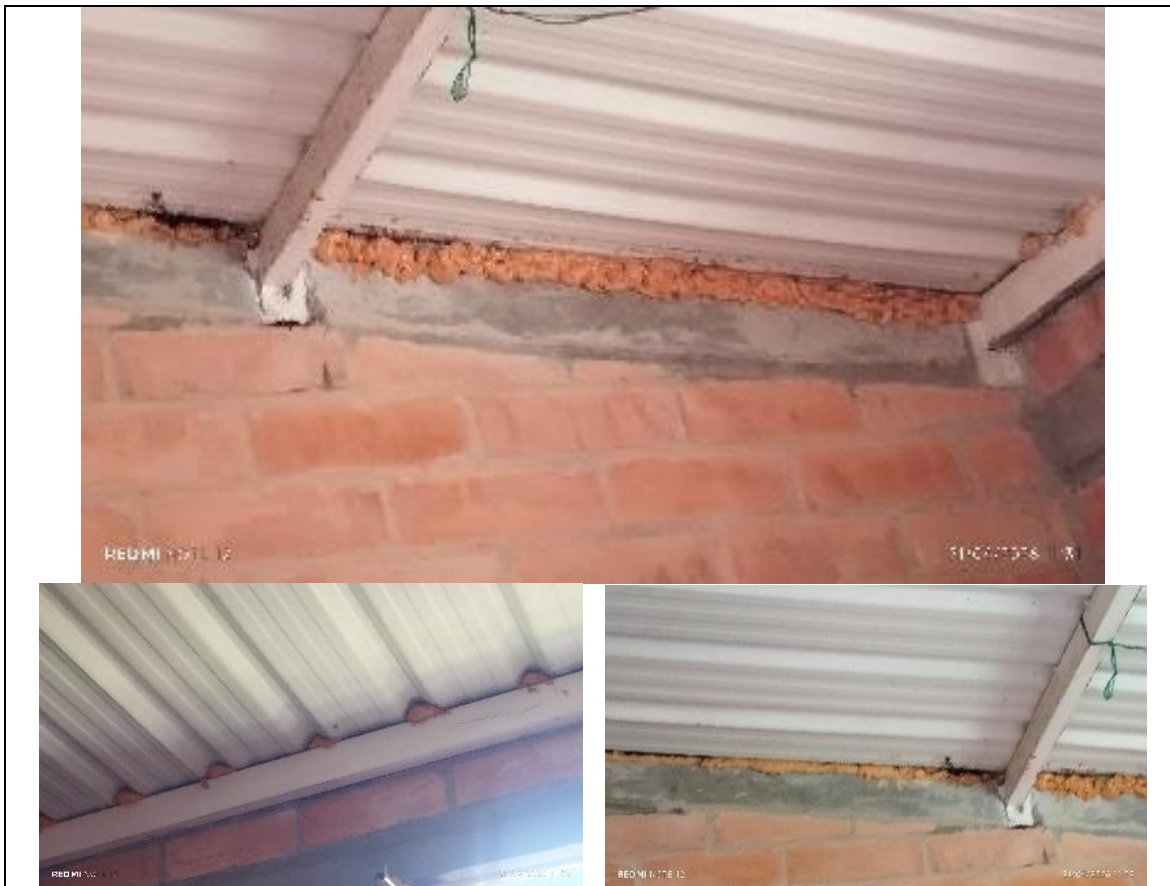
**Figura 2.** Deficiencia en el sellado entre la viga cinta y la cubierta, evidenciada por la aplicación inadecuada de material de relleno que no garantiza la impermeabilización, generando posibles filtraciones y afectaciones en la durabilidad del elemento.

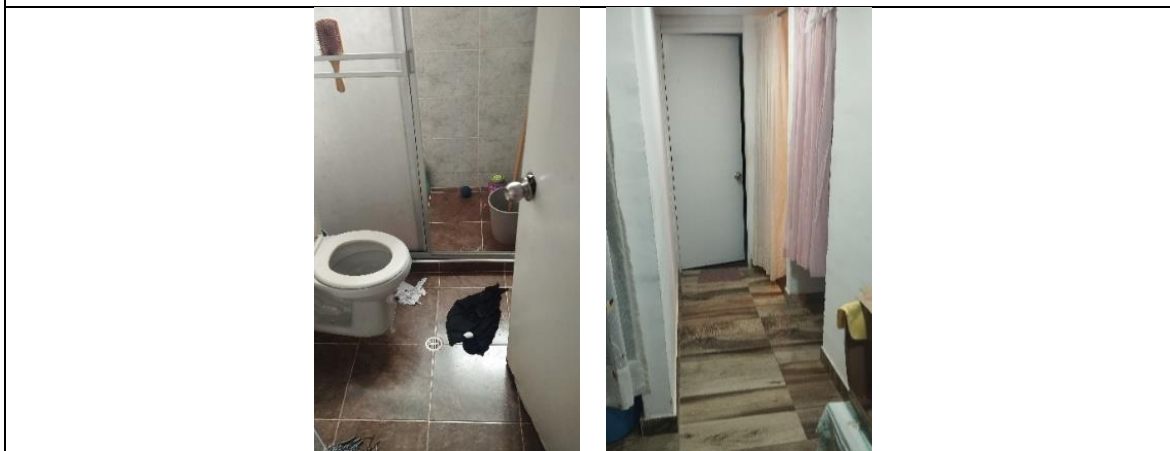
**Figura 3.** Puerta metálica de baño que presenta deficiencias en su instalación y ajuste, impidiendo su correcto cierre y afectando su funcionalidad y condiciones de uso.

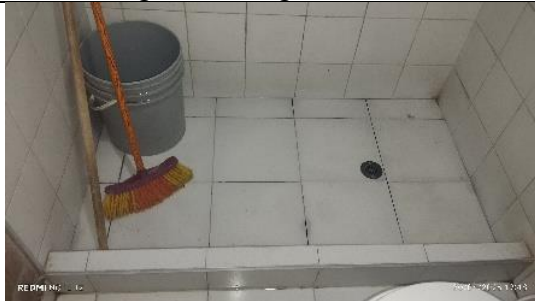
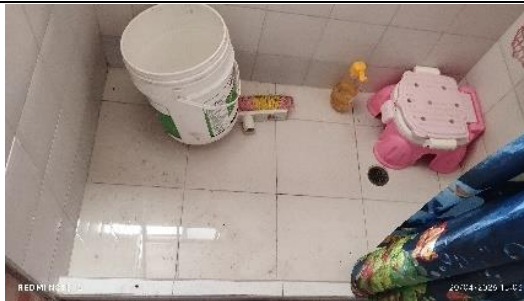
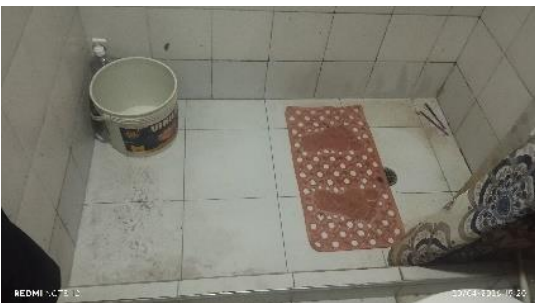
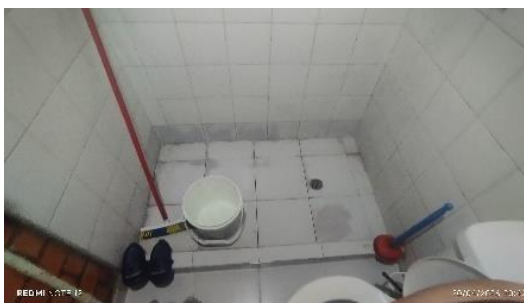
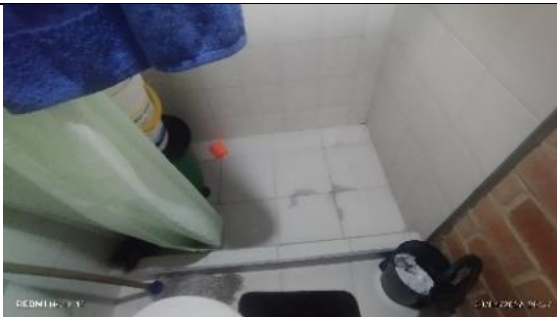
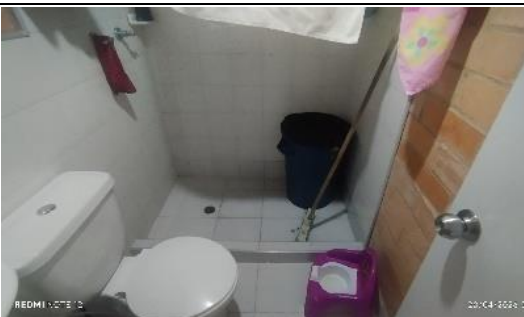
**Figura 4.** Enchape de piso en cerámica que presenta deficiencias en su instalación, evidenciadas por pendientes inadecuadas y contraflujo hacia el sifón, generando empozamiento de agua en las zonas de ducha. Esta condición impide

Se identificaron veintiocho (28) casos, de los cuales se ilustran doce (12) en el presente registro fotográfico.

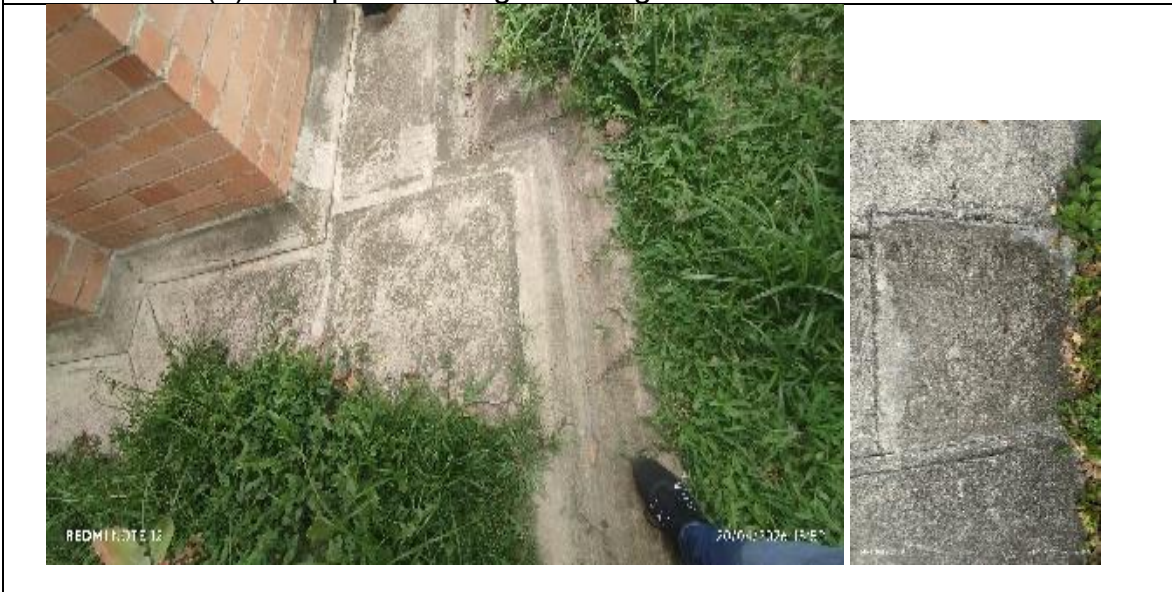
**Figura 5.** Cajas de inspección selladas cinco por torre, lo cual impide su acceso para labores de revisión, mantenimiento y control, afectando la adecuada operación del sistema. Se identificaron veinticinco (25) casos, de los cuales se ilustran siete (7) en el presente registro fotográfico.
