| | <b>FORMATO: INFORME DE SEGUIMIENTO Y/O DE LEY</b><br><br><b>PROCESO: EVALUACIÓN INDEPENDIENTE Y ASESORÍA</b> | | Versión: 8.0 | |

Efectuar seguimiento al proyecto denominado “Construcción, ampliación y optimización del Sistema de Alcantarillado Sanitario de la Cabecera Municipal de Mompo”, con el fin de establecer el estado actual del avance en la ejecución de las obras correspondientes y establecer las recomendaciones pertinentes para subsanar posibles problemáticas que se encuentren. Las acciones de seguimiento realizadas están encaminadas a cumplir con el acompañamiento técnico a los Proyectos de Agua y Saneamiento Básico, apoyando así al Ministerio de Vivienda, Ciudad y Territorio en el cumplimiento de su objetivo misional.

- “Construcción, ampliación y optimización del Sistema de Alcantarillado Sanitario de la Cabecera Municipal de Mompox”

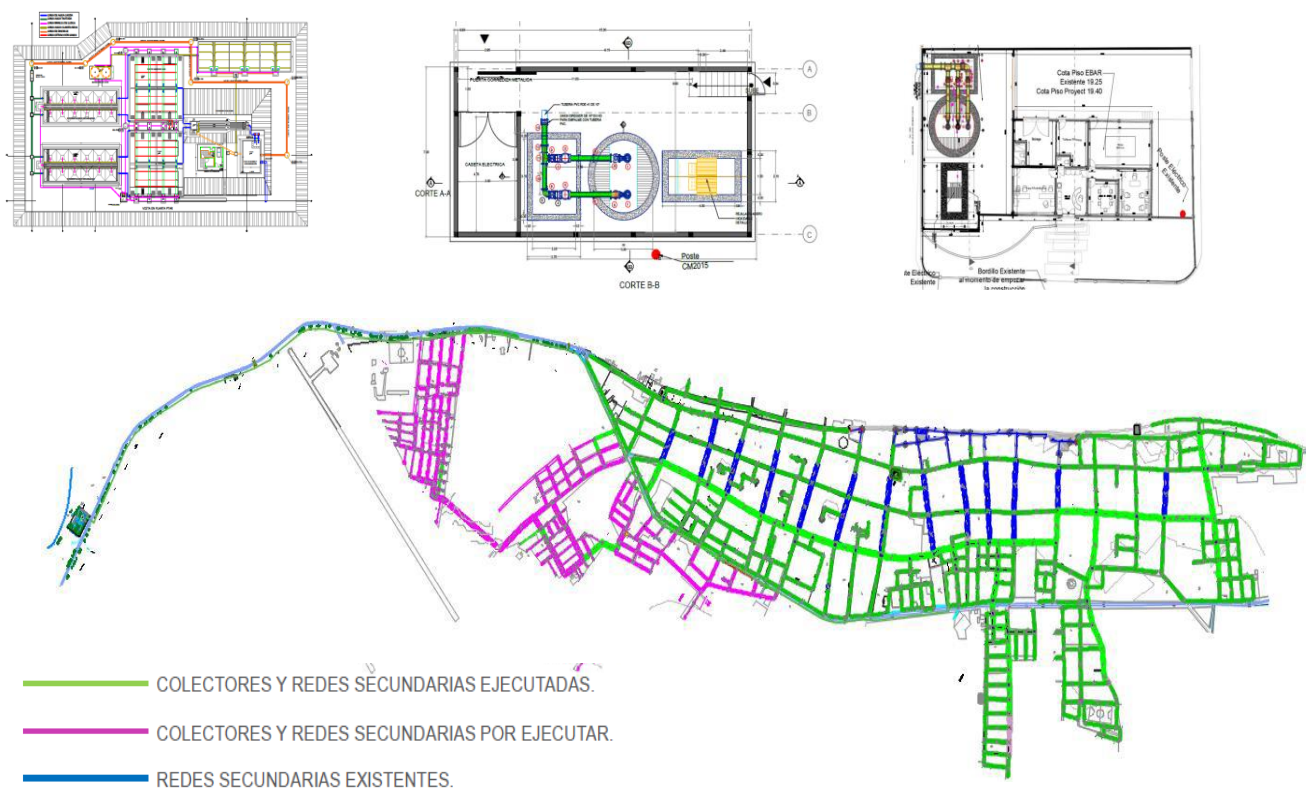
*Imagen 1. Esquema General del Proyecto “Construcción, ampliación y optimización del Sistema de Alcantarillado Sanitario de la Cabecera Municipal de Mompox” en donde se indica obras ejecutadas, por ejecutar, así como las existentes.*

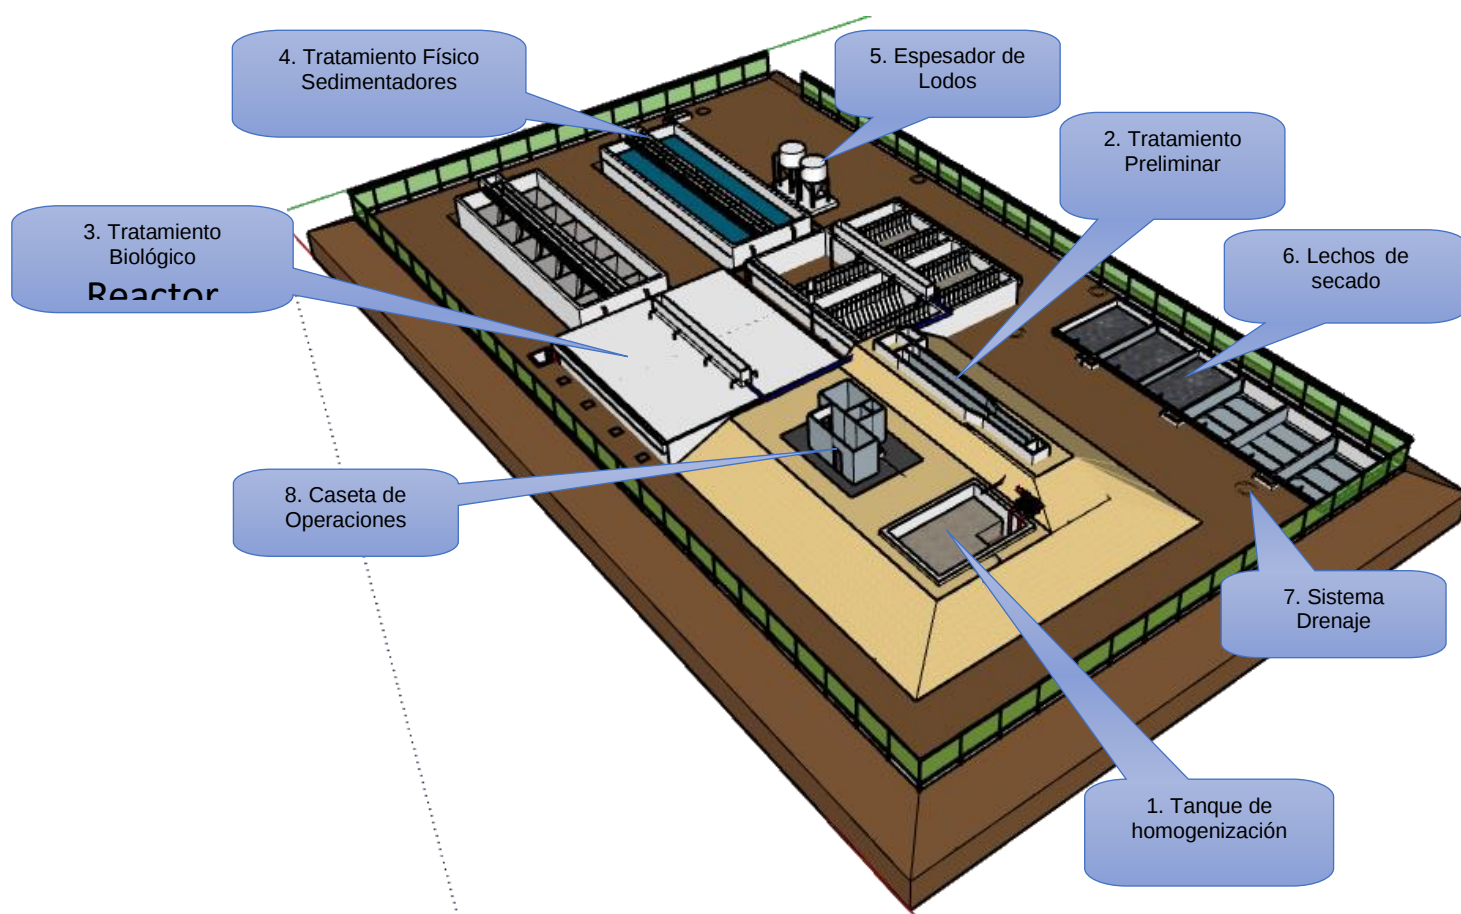
*Imagen 1. Esquema General Planta de tratamiento de Aguas Residuales PTAR, del Proyecto “Construcción, ampliación y optimización del Sistema de Alcantarillado Sanitario de la Cabecera Municipal de Mompo” en donde se indica obras ejecutadas al 100%*

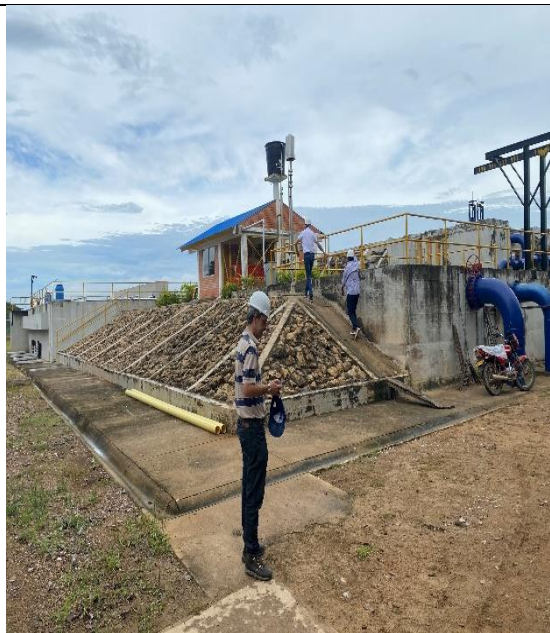
FOTO No.1: Vista lateral PTAR Mpio de Mompox

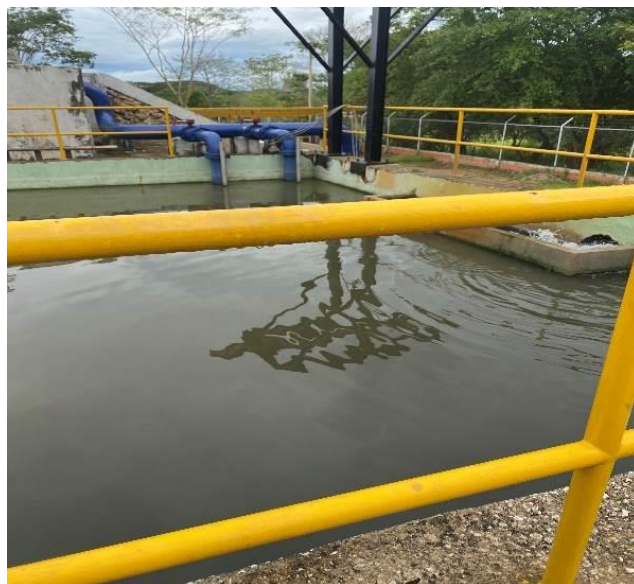
FOTO No.2: Sistema desarenación

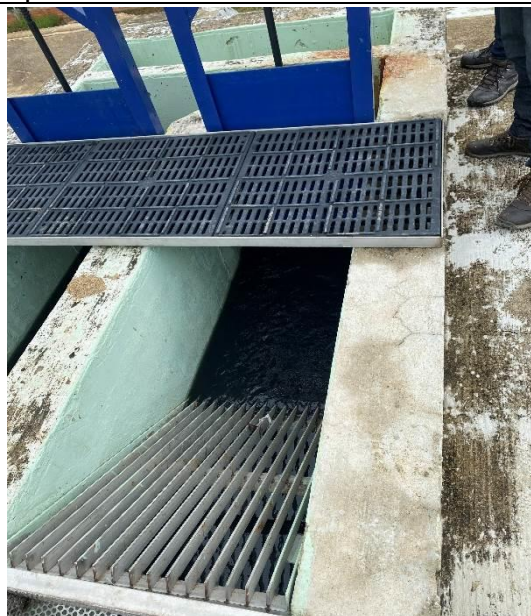
FOTO No.3: Sistema de cribado

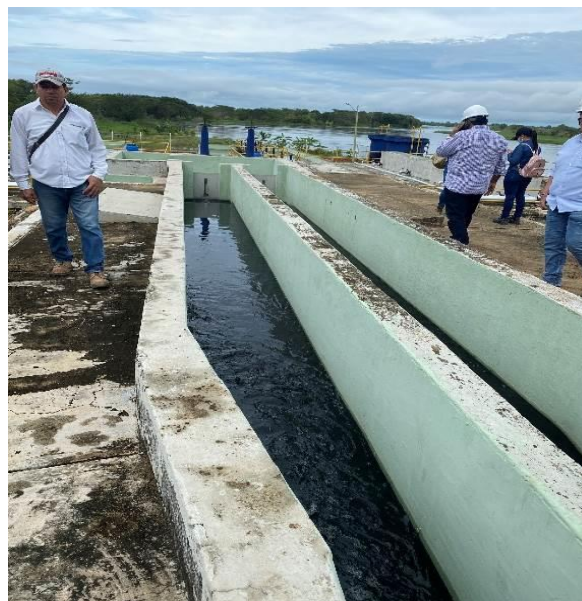
FOTO No.4: Sistema de cribado en una única estructura con dos canales paralelos independientes.

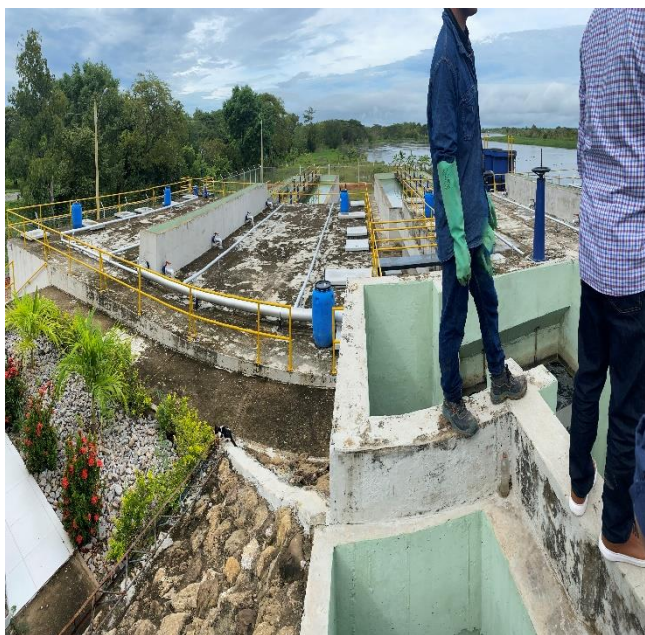
FOTO No.5: Ocho reactores UASB, distribuidos en cuatro trenes independientes, incluye antorcha y biofiltro.

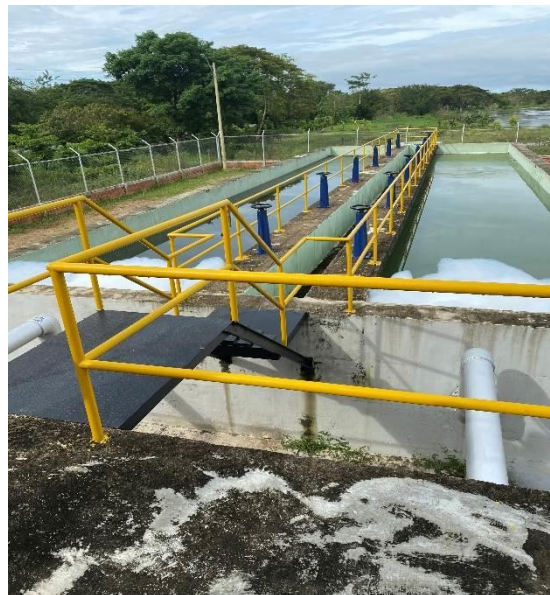
FOTO No.6 Sistema de sedimentación secundaria, en cuatro módulos.

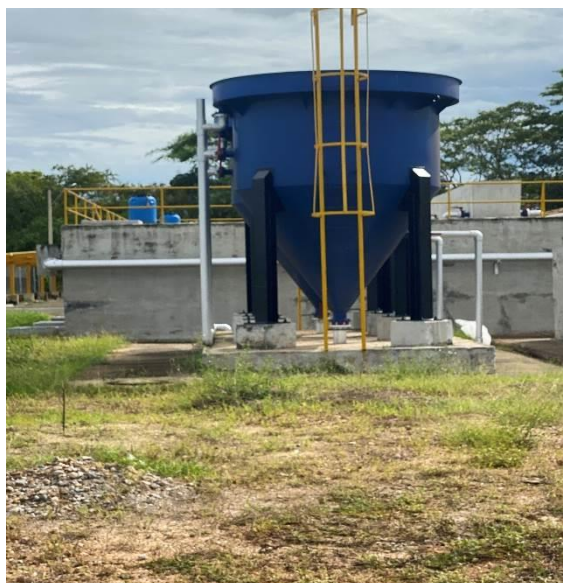
FOTO No.7 Dos unidades de espesadores de lodos

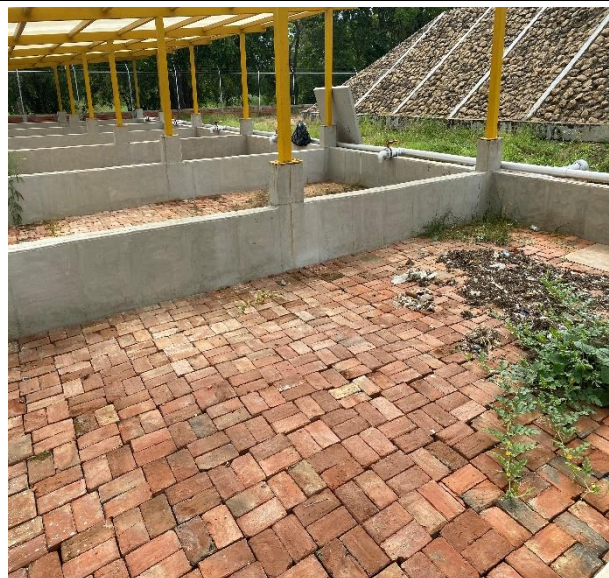
FOTO No.8 Sistema de lechos de secado, en seis módulos.

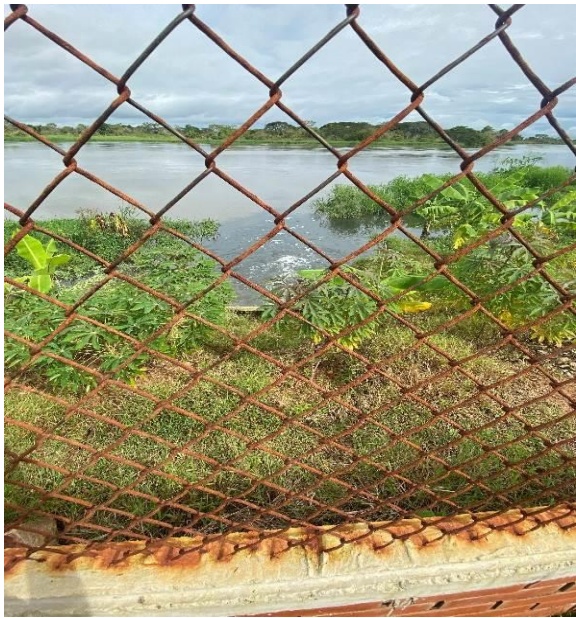
| <p>FOTO No.9 Cabezal de descarga</p> | <p>Foto 10 Muestras comparativas de agua residual tanto en su entrada a los procesos de la PTAR, como en su salida después de tratada hacia el cabezal de descarga al río Magdalena</p> |

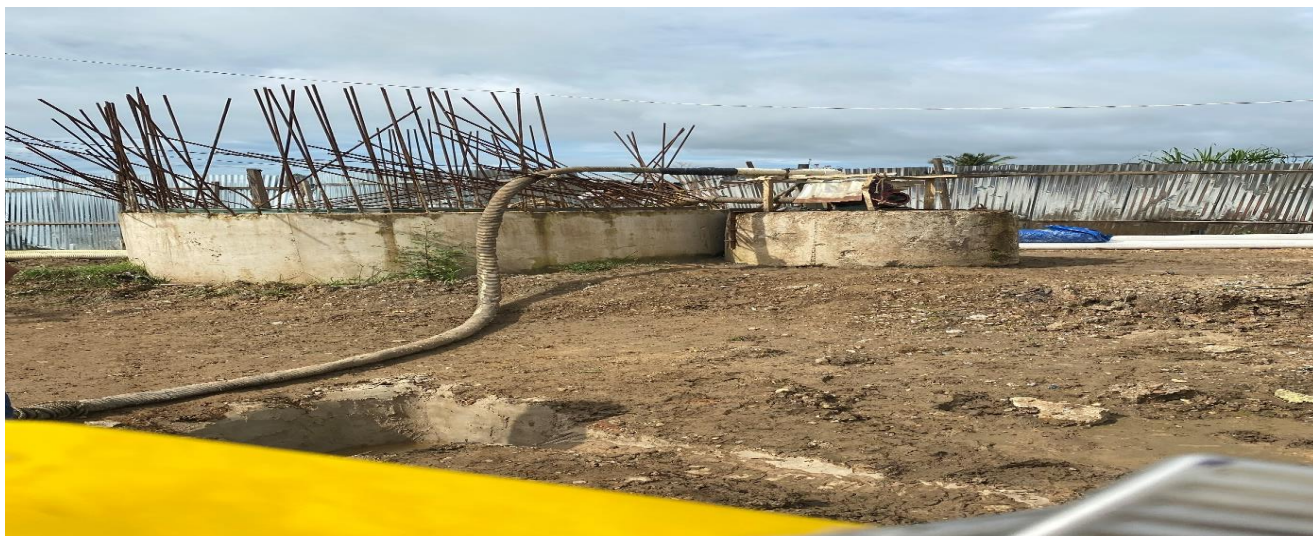
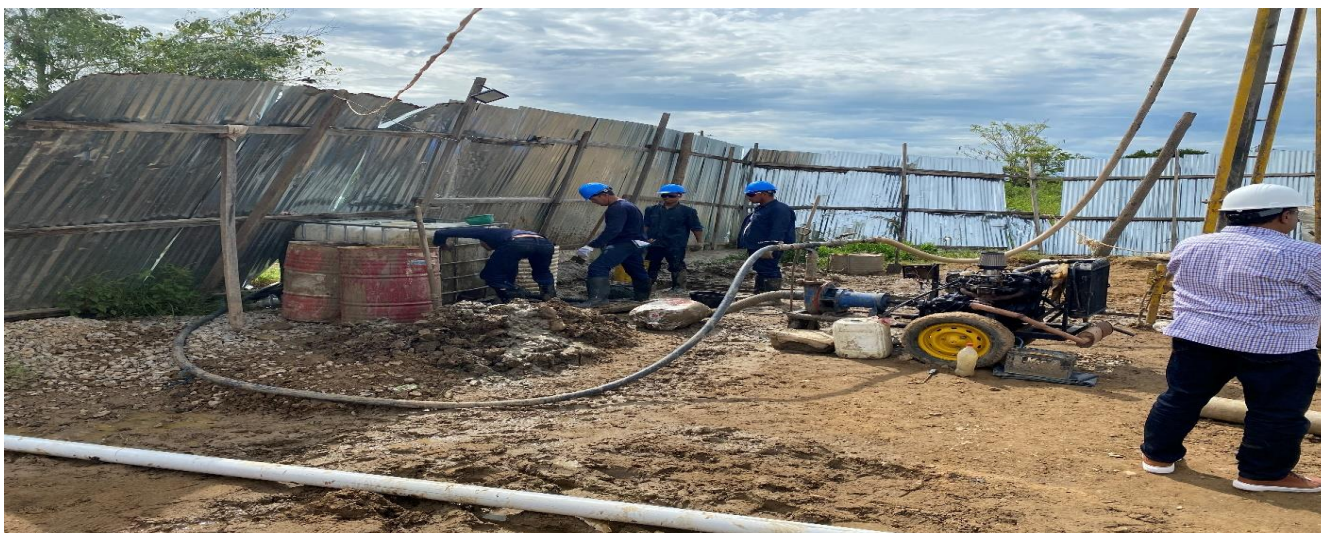
*Imagen 2. Estación Elevadora de Aguas Residuales - EEAR Zona Este en construcción, Municipio de Mompox, Departamento de Bolívar*

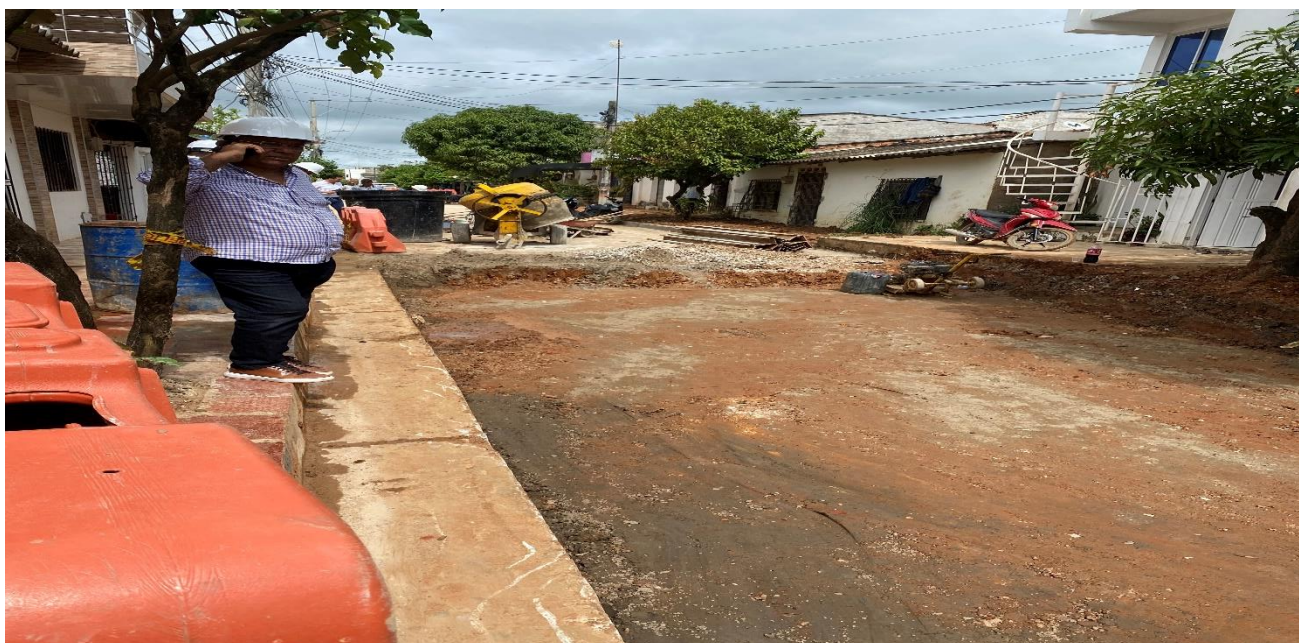
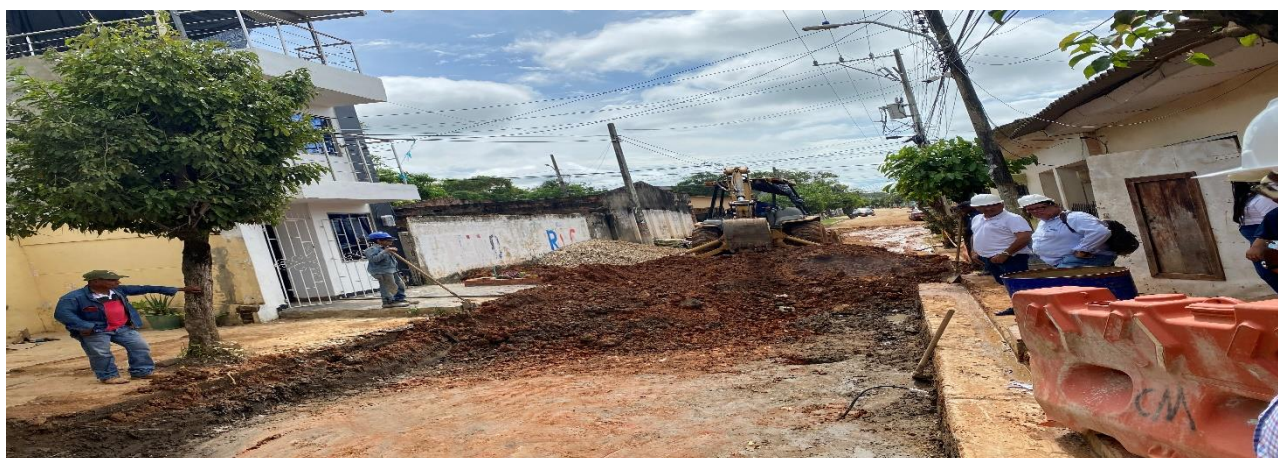
Luego, se realiza inspección de las calles que están siendo intervenidas en su pavimentación, las cuales ya cuentan con tubería de alcantarillado instalada y probada por el contratista, es pertinente precisar que la tubería del alcantarillado ya cuenta con un avance de ejecución del 100% en el proyecto. (ver imagen 3)

*Imagen 3. Calle central del municipio intervenida en su pavimentación y la cual cuenta con tuberías de alcantarillado instaladas al 100%, Municipio de Mompox, Departamento de Bolívar*
