| | FORMATO: INFORME DE SEGUIMIENTO Y/O DE LEY PROCESO: EVALUACIÓN, ACOMPAÑAMIENTO Y ASESORÍA DEL SISTEMA DE CONTROL INTERNO | Versión: 7.0 |

GESTIÓN DE PROYECTOS

La Oficina de Control Interno realiza seguimiento al proyecto denominado “Implementación de la sectorización segunda fase para la optimización de la red de acueducto del municipio de Neiva departamento del Huila”, en el marco del acompañamiento técnico a los Proyectos de Agua y Saneamiento Básico a cargo de la respectiva Subdirección, que, por alguna situación, su normal y correcta ejecución se encuentra afectada, con el fin de establecer su estado actual e igualmente presentar las recomendaciones para subsanar las problemáticas, apoyando así a la Entidad en el cumplimiento de su misionalidad.

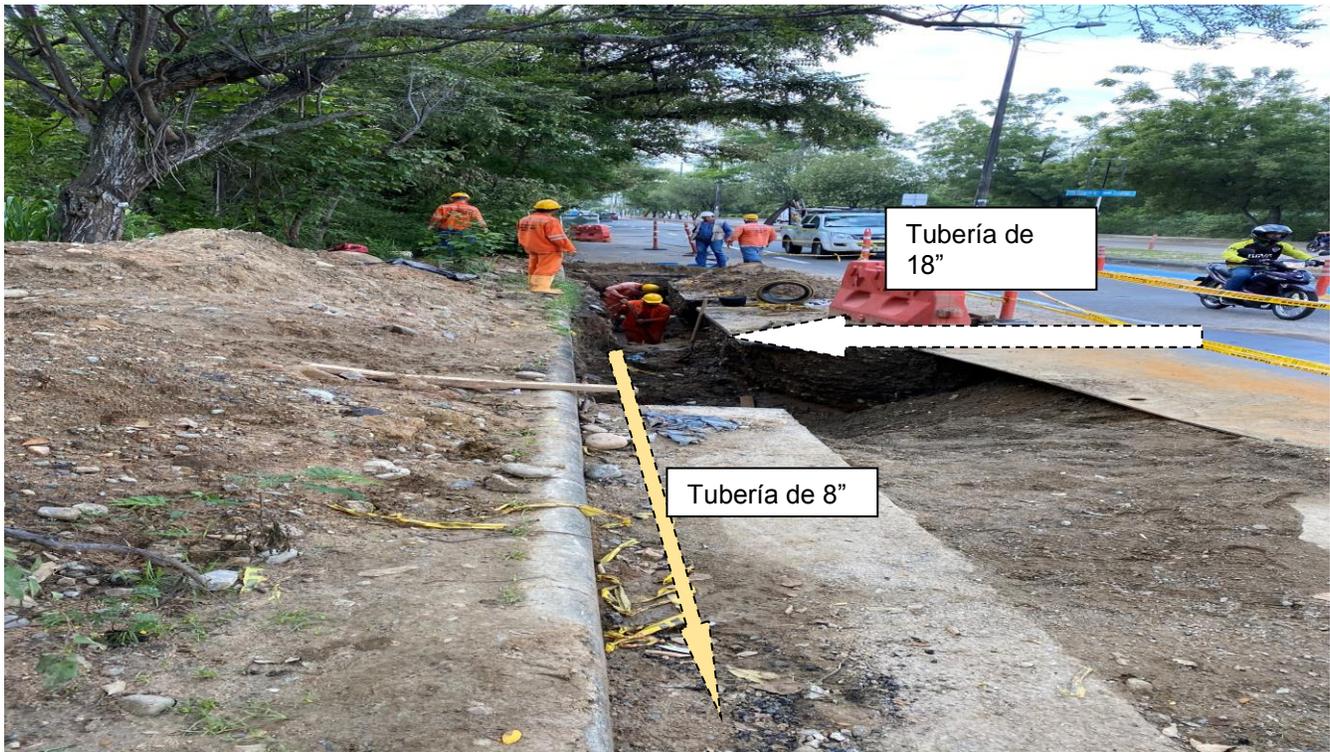
- ❖ Sector Calle 70 con carrera 7, se realizaron trabajos de instalación de tubería de 18" y 8" nuevas, sin embargo, para complementar la obra, la Empresa de acueducto las Ceibas, debe realizar un empalme de la tubería de 6" existente a la de 8" para que quede funcional el tramo. (Ver imagen 1)

Imagen 1. Sector Calle 70 con carrera 7, Proyecto denominado Implementación de la sectorización segunda fase para la optimización de la red de acueducto del municipio de Neiva departamento del Huila”, (Municipio de Neiva, 16 de diciembre de 2019, 9:00 a.m.)

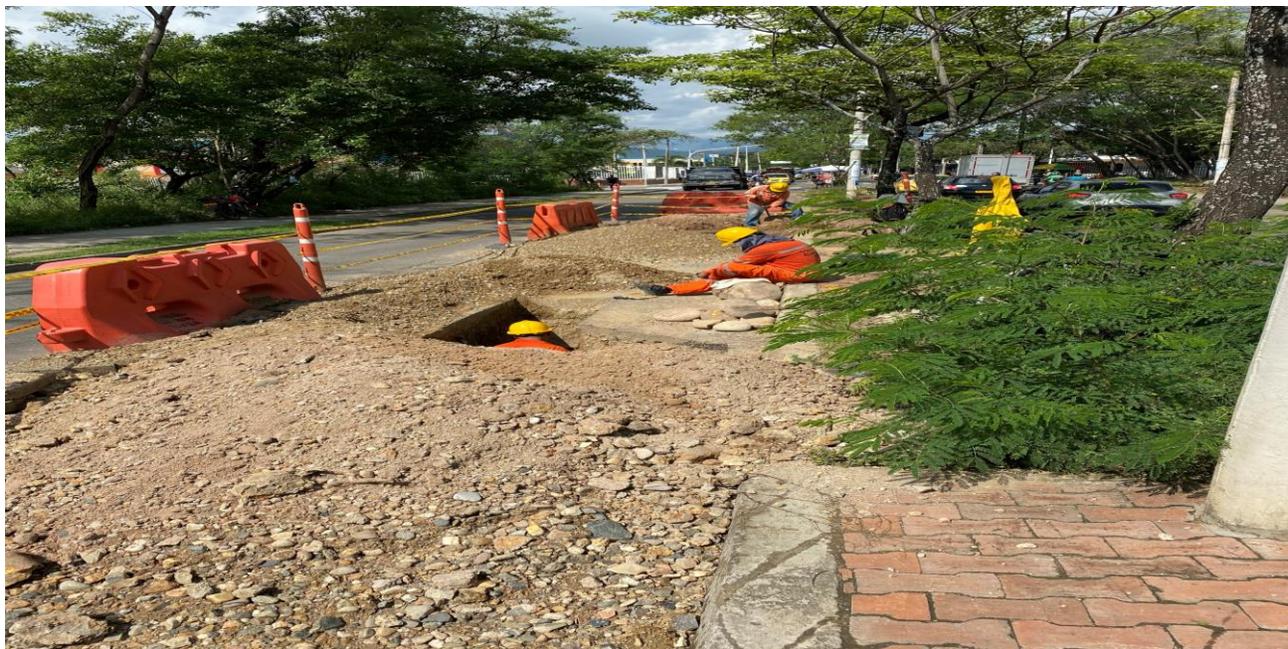
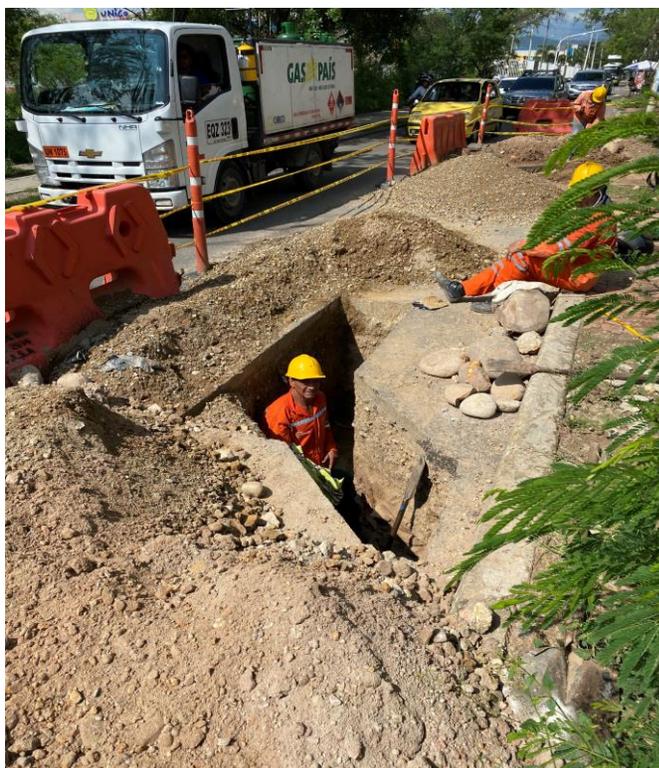
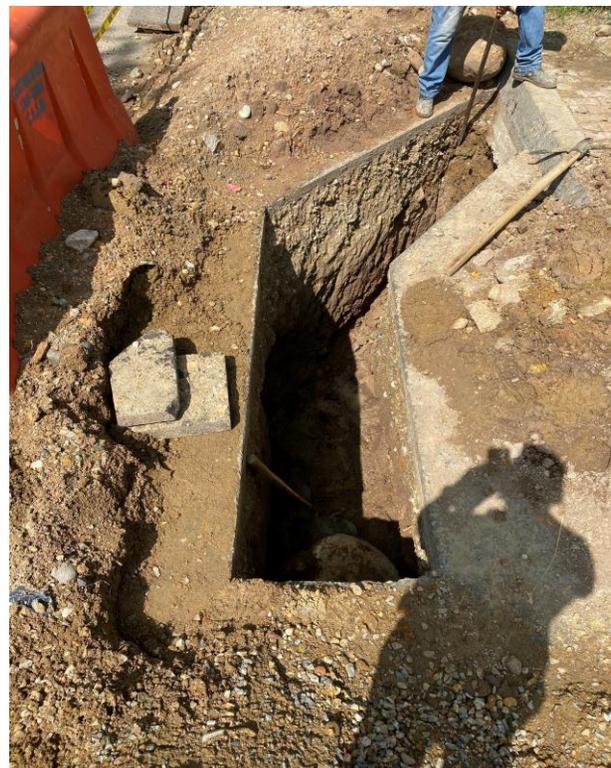
- ❖ Sector Centro Comercial Único, se encuentra en trabajos de excavación, la Válvula Reguladora de Presión – VRP se encuentra instalada queda hacer los cortes del servicio de Acueducto para empalmarla a la red matriz de acueducto del municipio. (Ver imagen 2)

Imagen 2. Sector Centro Comercial Único, Proyecto denominado Implementación de la sectorización segunda fase para la optimización de la red de acueducto del municipio de Neiva departamento del Huila”, (Municipio de Neiva, 16 de diciembre de 2019, 10:00 a.m.)

- Se recomienda hacer seguimiento por parte del MVCT al cronograma de cierres para la conexión de los accesorios tales como VRP y VCP al sistema matriz del acueducto de Neiva para con ello evitar posibles retrasos que afecten la posterior terminación y liquidación del y así cumplir con el objetivo de la política de Agua y Saneamiento Básico en su totalidad.

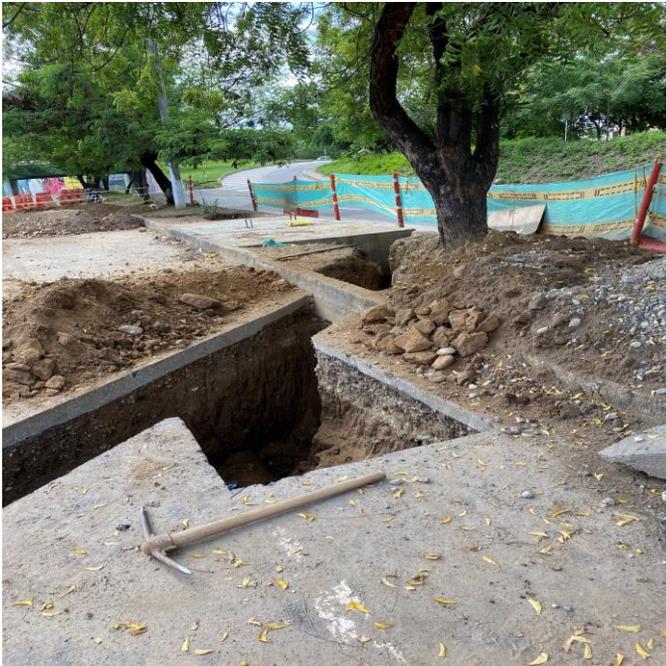
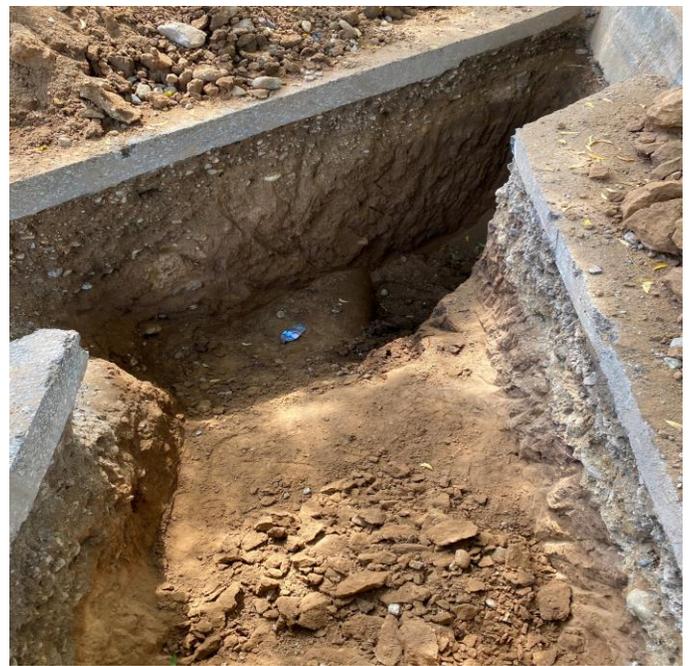
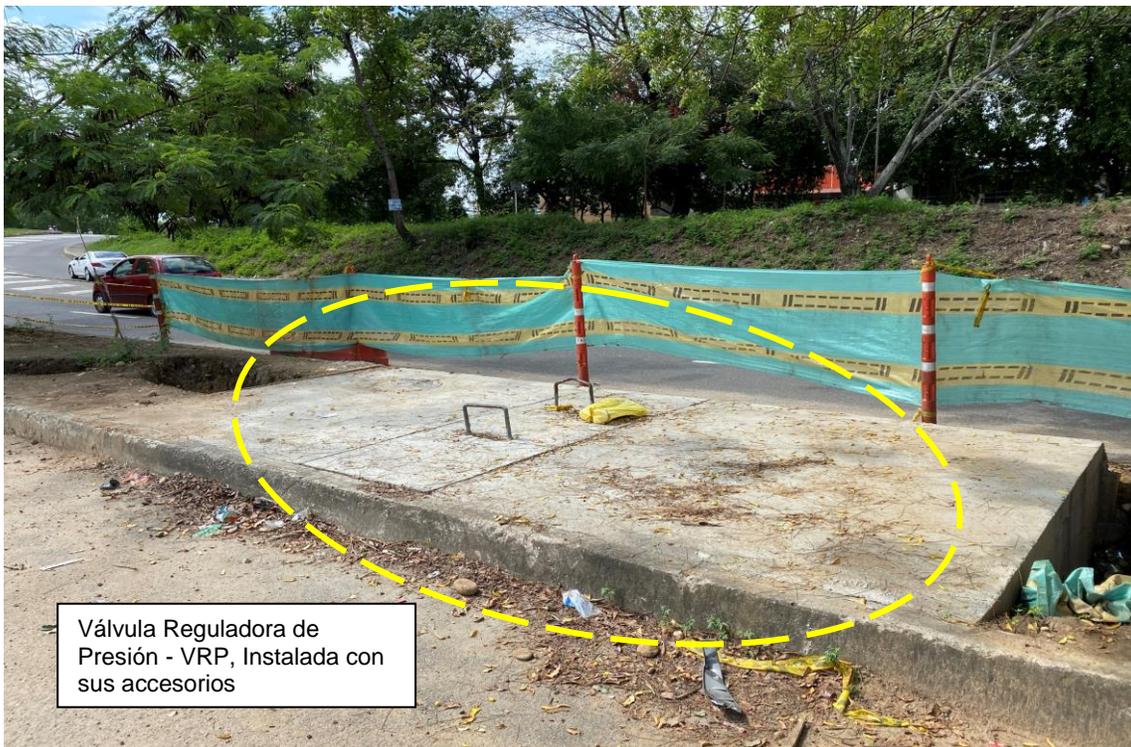
- ❖ Sector los Andes se encuentra en trabajos de excavación, la Válvula Reguladora de Presión – VRP se encuentra instalada queda hacer los cortes para empalmarla a la red matriz de acueducto del municipio. (Ver imagen 3)

Imagen 3. Sector los Andes, Proyecto denominado Implementación de la sectorización segunda fase para la optimización de la red de acueducto del municipio de Neiva departamento del Huila”, (Municipio de Neiva, 16 de diciembre de 2019, 11:00 a.m.)

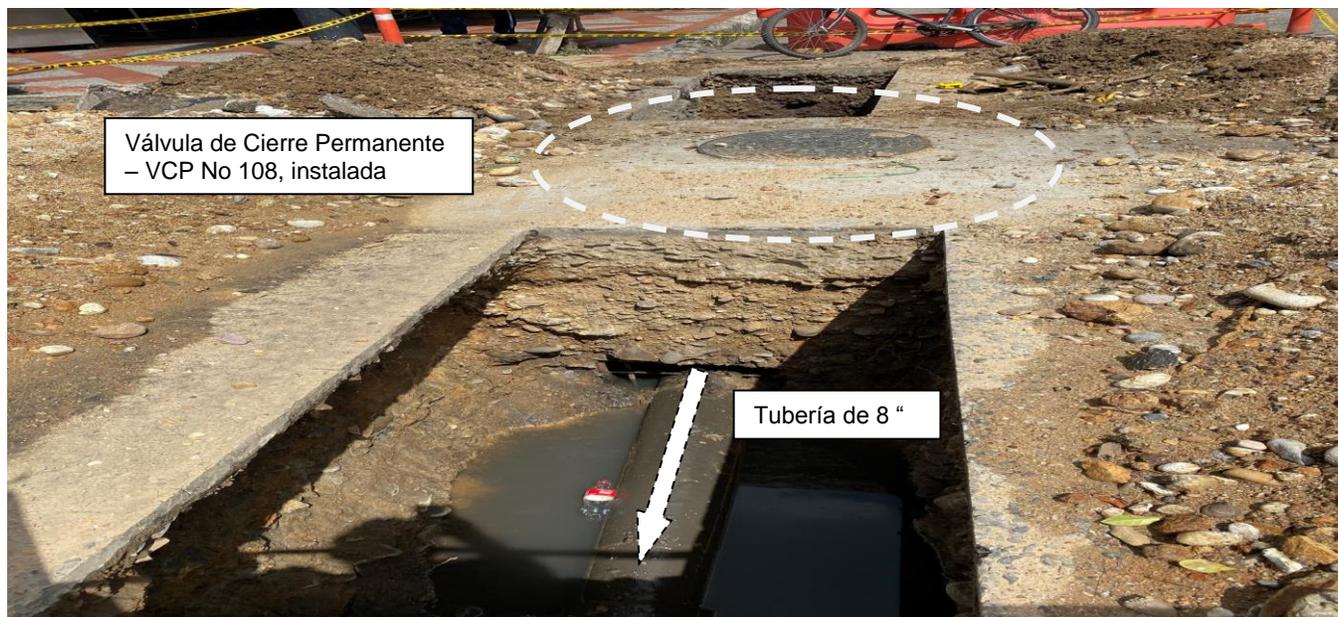
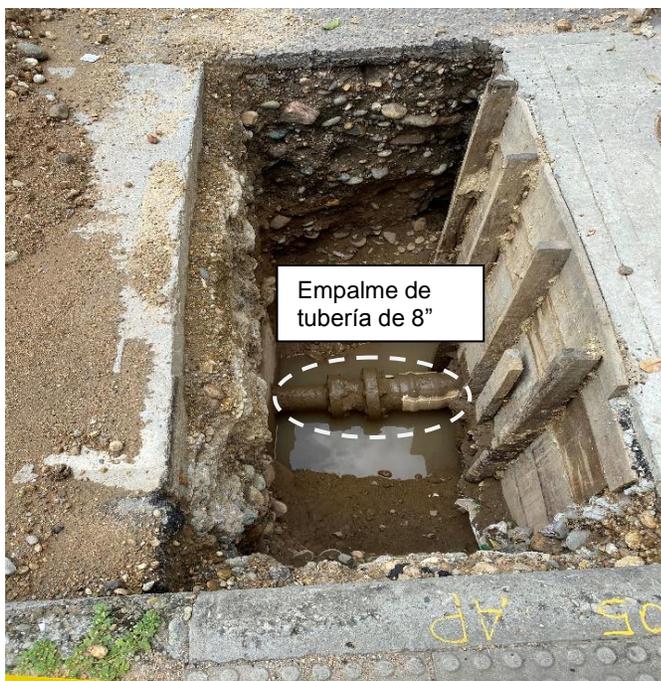
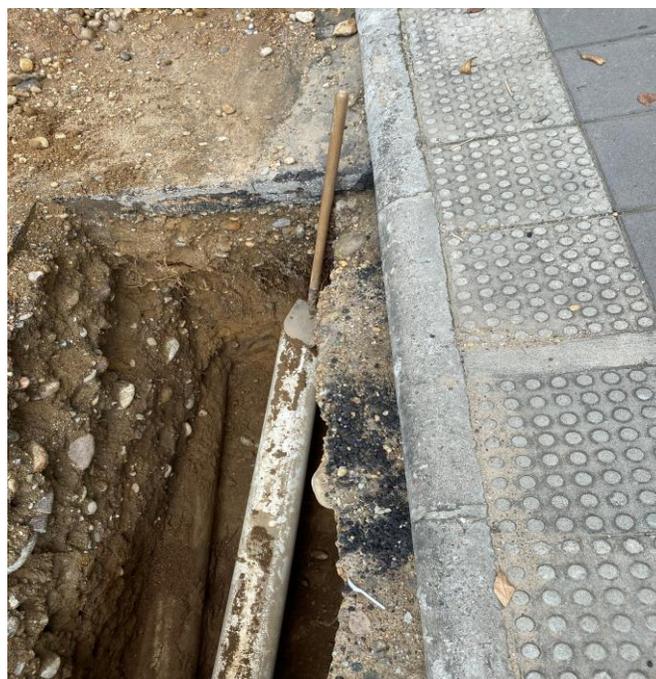
- ❖ Sector Carrera 9 con Calle 16, Válvula de Cierre Permanente – VCP No 108 instalada, queda pendiente realizar el corte para realizar el empalme con la red principal del municipio para que entre en funcionamiento. (Ver imagen 4)

Imagen 4. Válvula de Cierre Permanente – VCP No 108, Proyecto denominado Implementación de la sectorización segunda fase para la optimización de la red de acueducto del municipio de Neiva departamento del Huila”, (Municipio de Neiva, 16 de diciembre de 2019, 2:00 p.m.)

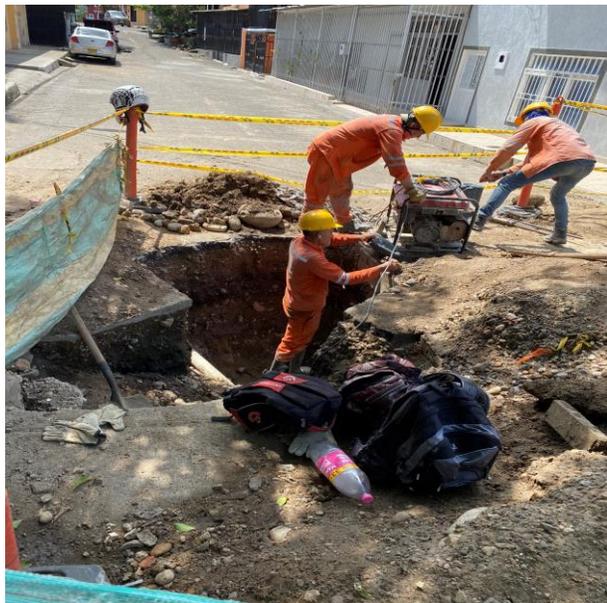
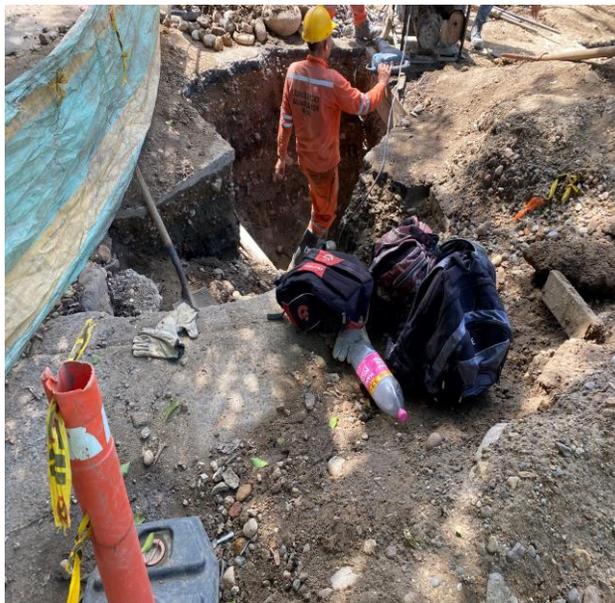
- ❖ Sector calle 1b - 15, Válvula de Cierre Permanente – VCP No 71 instalada, queda pendiente realizar el corte para realizar el empalme con la red principal del municipio para que entre en funcionamiento. (Ver imagen 5)

Imagen 5. Válvula de Cierre Permanente – VCP No 71, Proyecto denominado Implementación de la sectorización segunda fase para la optimización de la red de acueducto del municipio de Neiva departamento del Huila”, (Municipio de Neiva, 16 de diciembre de 2019, 3:00 p.m.)

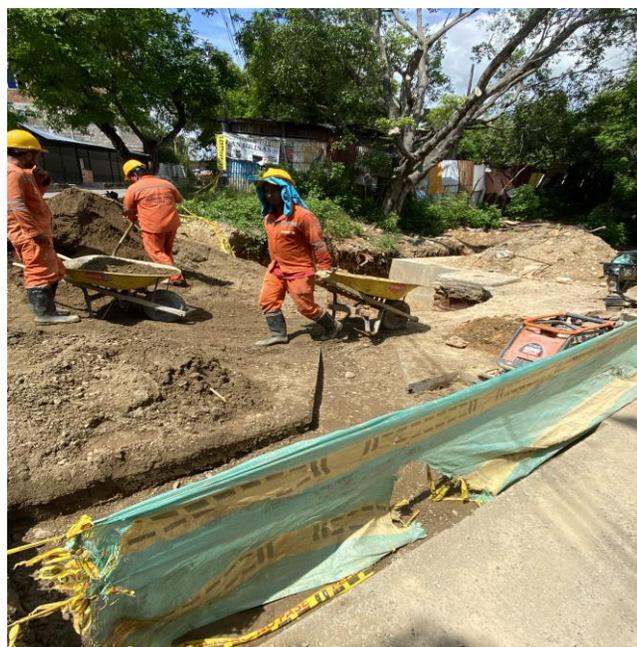
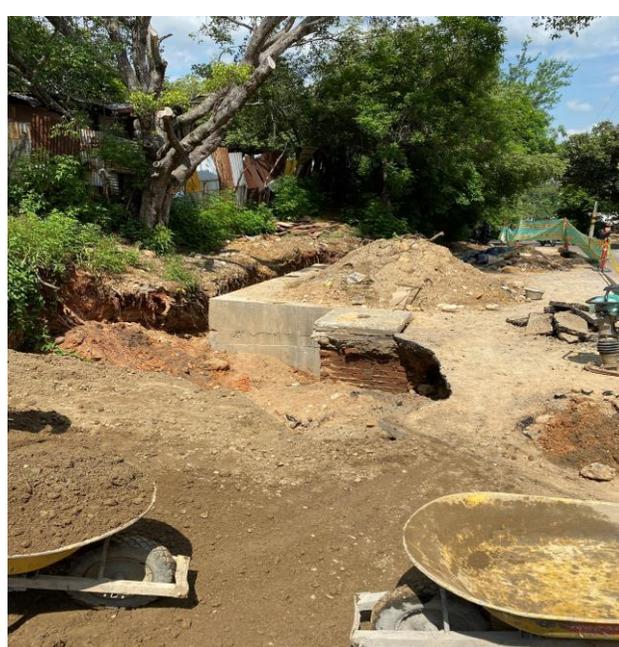
- ❖ Sector Carrera 36 con 9, Válvula de Cierre Permanente – VCP No 22 instalada, queda pendiente realizar relleno y el corte para realizar el empalme con la red principal del municipio para que entre en funcionamiento. (Ver imagen 6)

Imagen 6. Sector Carrera 36 con 9, Válvula de Cierre Permanente – VCP No 22 Proyecto denominado Implementación de la sectorización segunda fase para la optimización de la red de acueducto del municipio de Neiva departamento del Huila”, (Municipio de Neiva, 16 de diciembre de 2019, 3:00 p.m.)
