FORMATO: INFORME DE SEGUIMIENTO Y/O DE LEY
PROCESO: EVALUACIÓN INDEPENDIENTE Y ASESORÍA
Versión: 9, Fecha: 24/07/2023, Código: EIA - F-11

GESTIÓN A LA POLÍTICA DE VIVIENDA

Realizar seguimiento al proyecto denominado "Camino de Varsobia", en el municipio El Paujil, departamento del Caquetá, con el fin de establecer el estado actual del avance en la ejecución de las obras correspondientes y de presentar recomendaciones para subsanar las posibles problemáticas que se encuentren, en aras de cumplir con los roles asignados a esta dependencia respecto a los Proyectos de Vivienda a cargo de la respectiva Subdirección, apoyando así a la Entidad en el cumplimiento de su objeto misional.

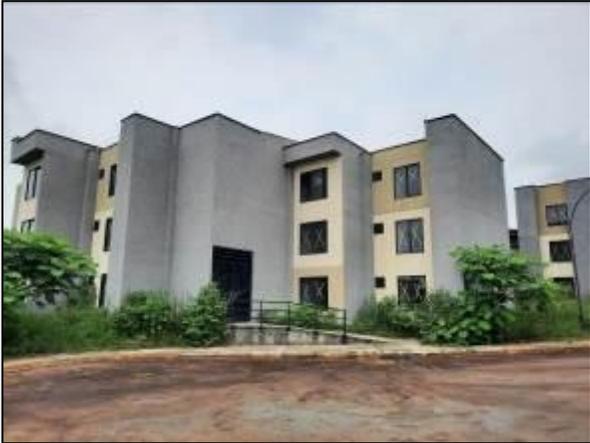
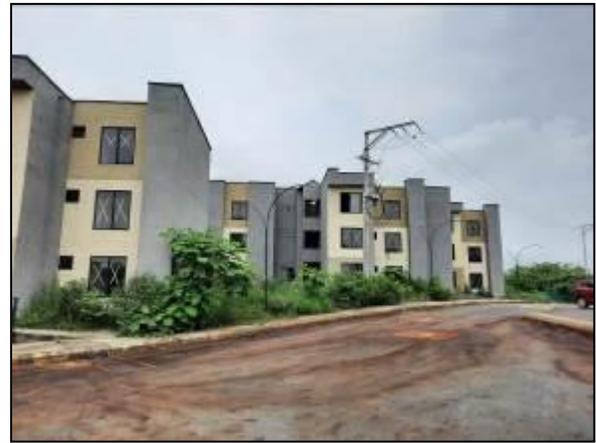
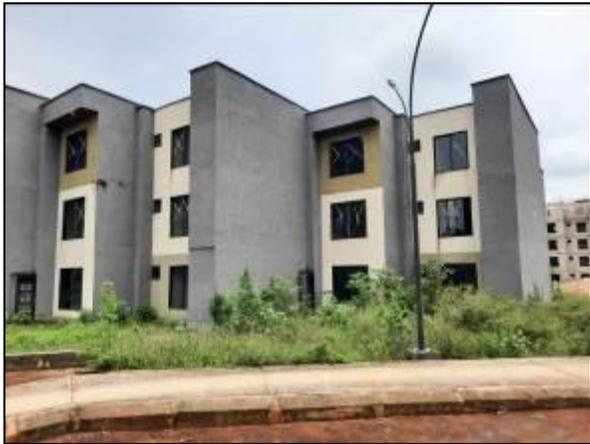
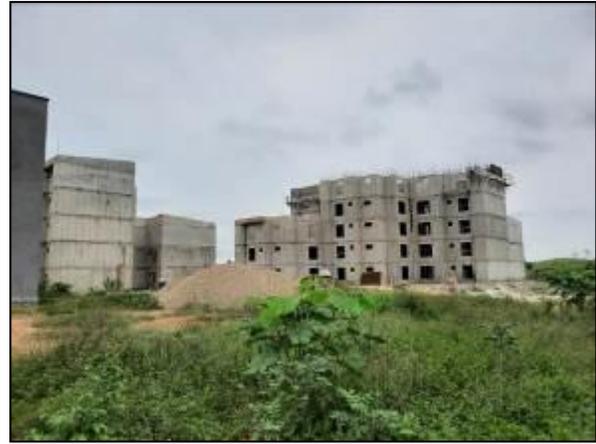
Imagen 1. Fachada viviendas del proyecto denominado: Caminos de Varsobia, en el municipio El Paujil, departamento del Caquetá.

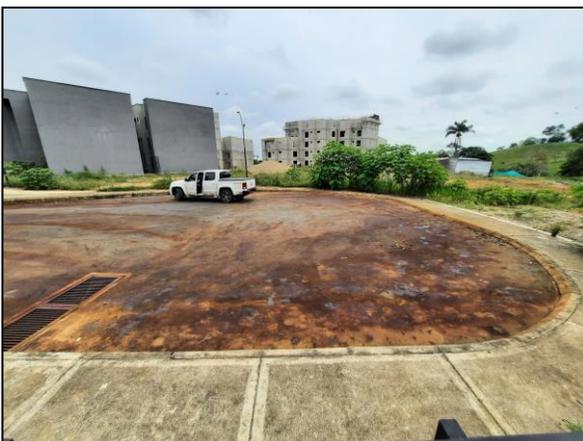
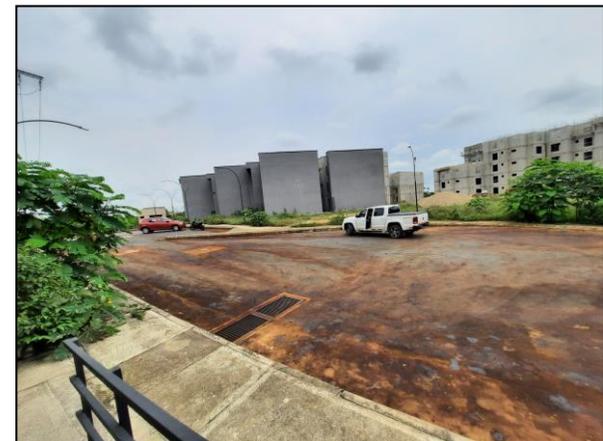
En cuanto al urbanismo, se evidencian avances en los andenes perimetrales de la vía interna 1, conformación de parqueaderos de carros y de motos de ese sector, Unidad de Tratamiento de Basuras terminada y tanque de almacenamiento de agua con su respectivo cuarto de bombas. En la vía interna 1 se realizó en el año 2022 un mejoramiento del área con asfaltita, el cual, al momento de la visita, presenta alto grado de deterioro con fisuras y desprendimiento de material.

Imagen 2. Vía interna 1 del proyecto denominado: Caminos de Varsobia, en el municipio El Paujil, departamento del Caquetá.

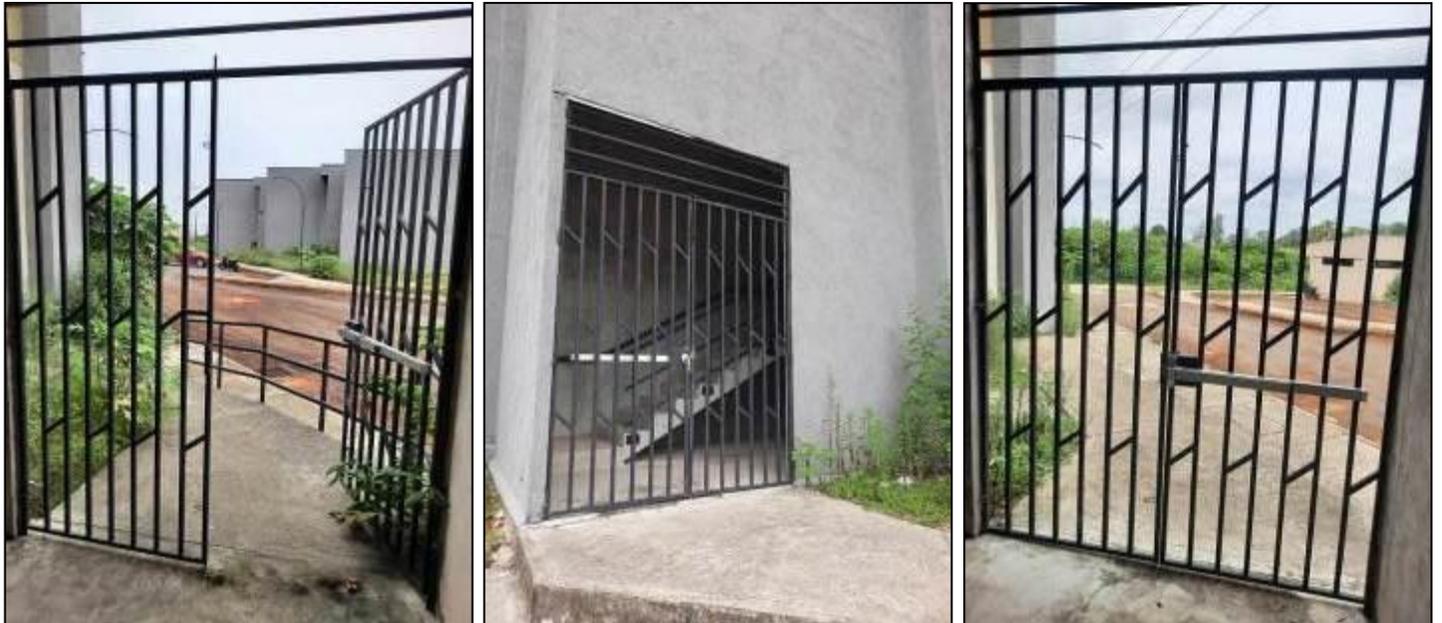
Imagen 3. Acceso a las torres del proyecto denominado: Caminos de Varsobia, en el municipio El Paujil, departamento del Caquetá.

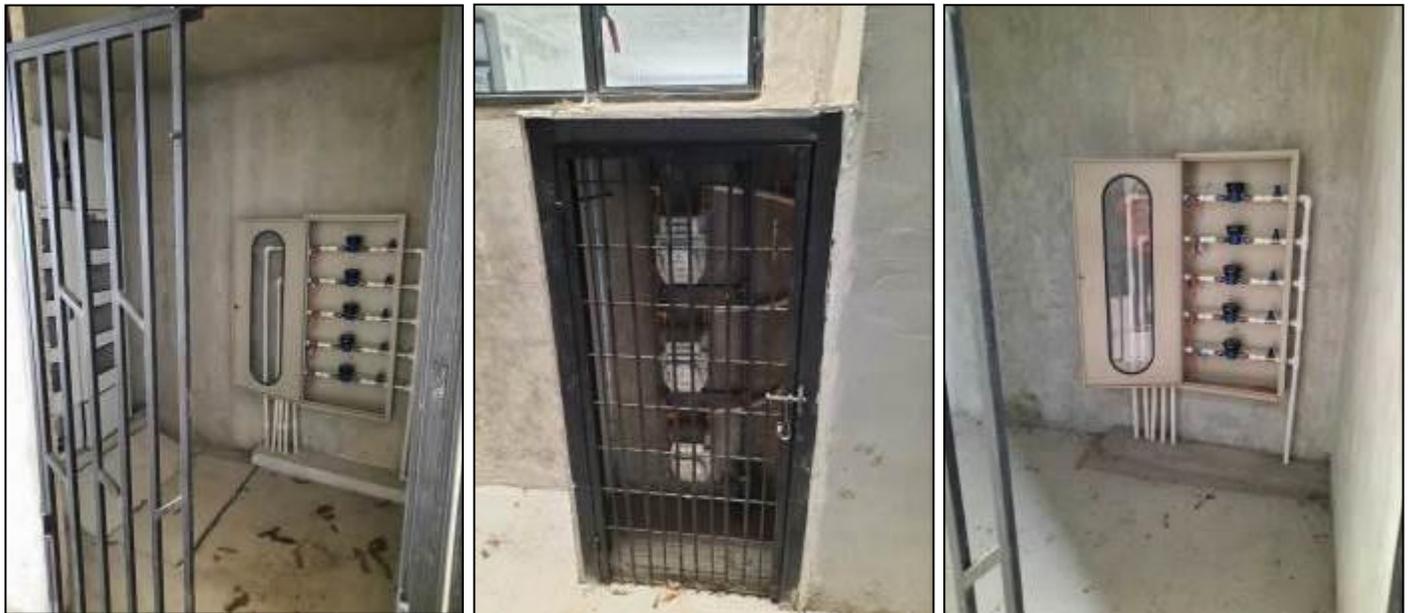
Imagen 4. Medidores del proyecto denominado: Caminos de Varsobia, en el municipio de El Paujil, departamento del Caquetá.

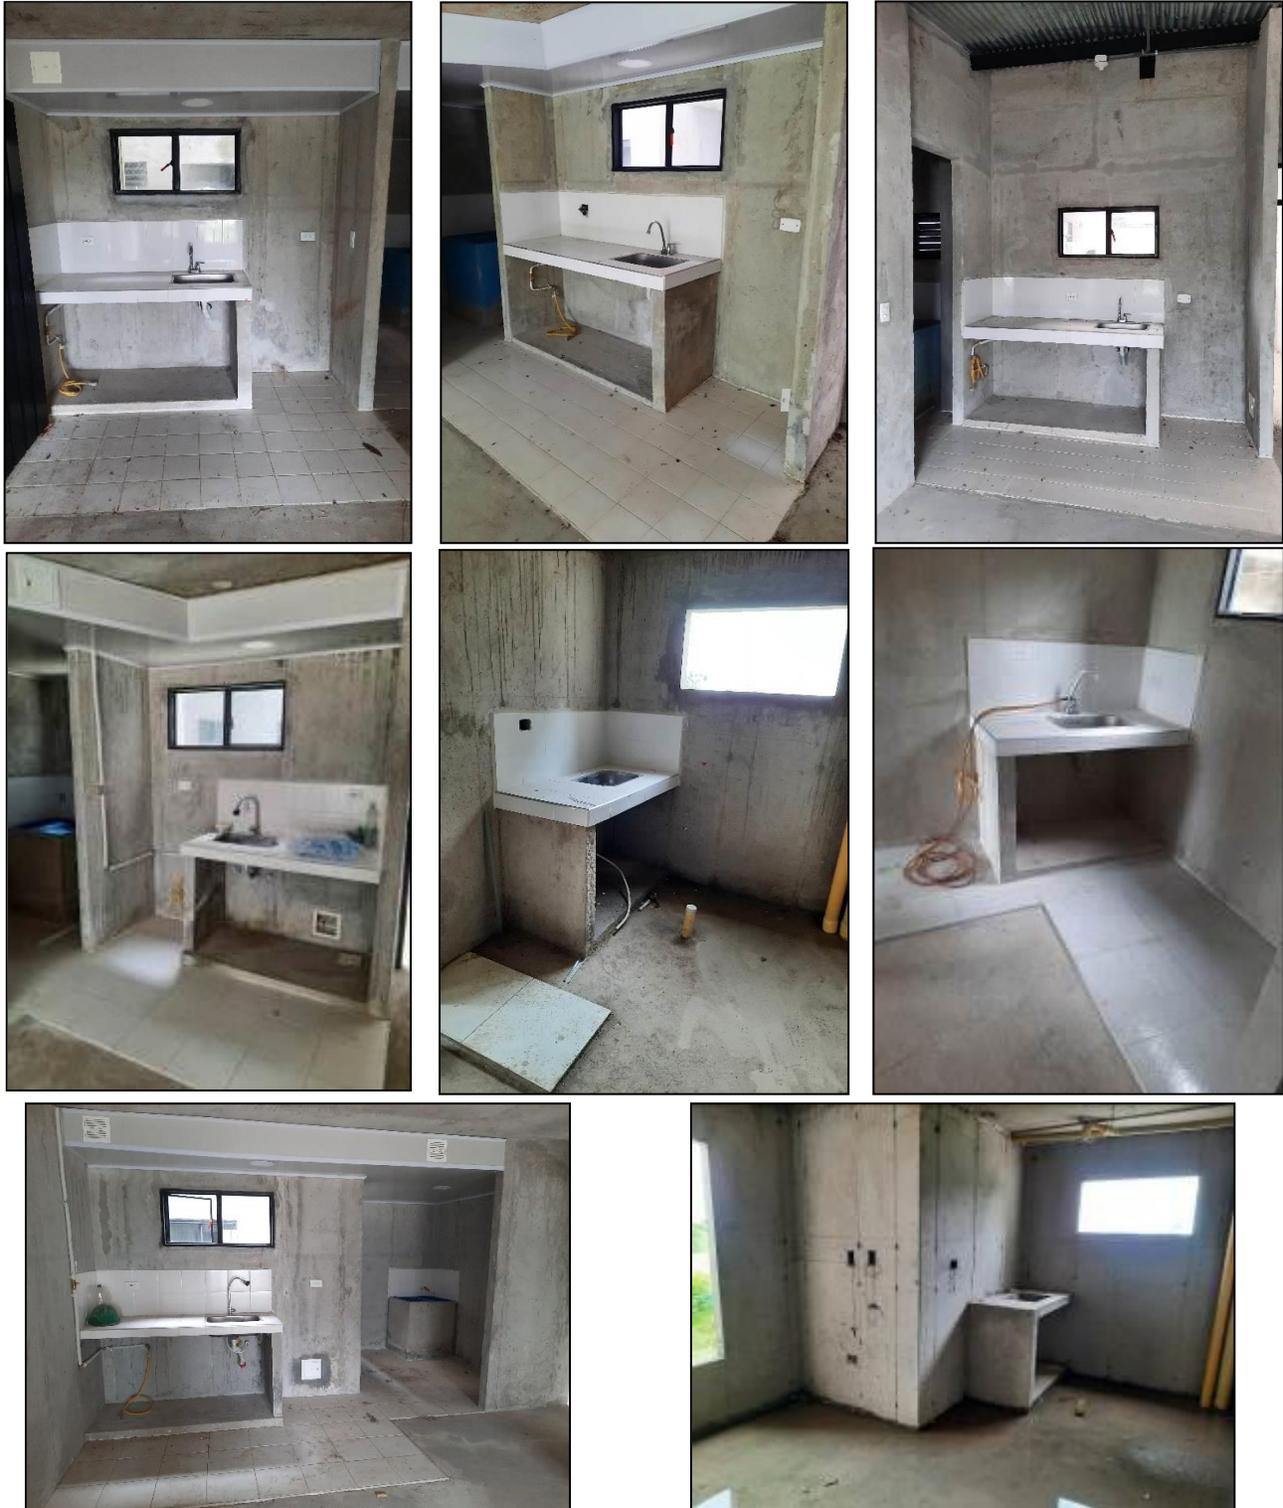
Imagen 5. Cocinas de las viviendas del proyecto denominado: Caminos de Varsobia, en el municipio El Paujil, departamento del Caquetá.

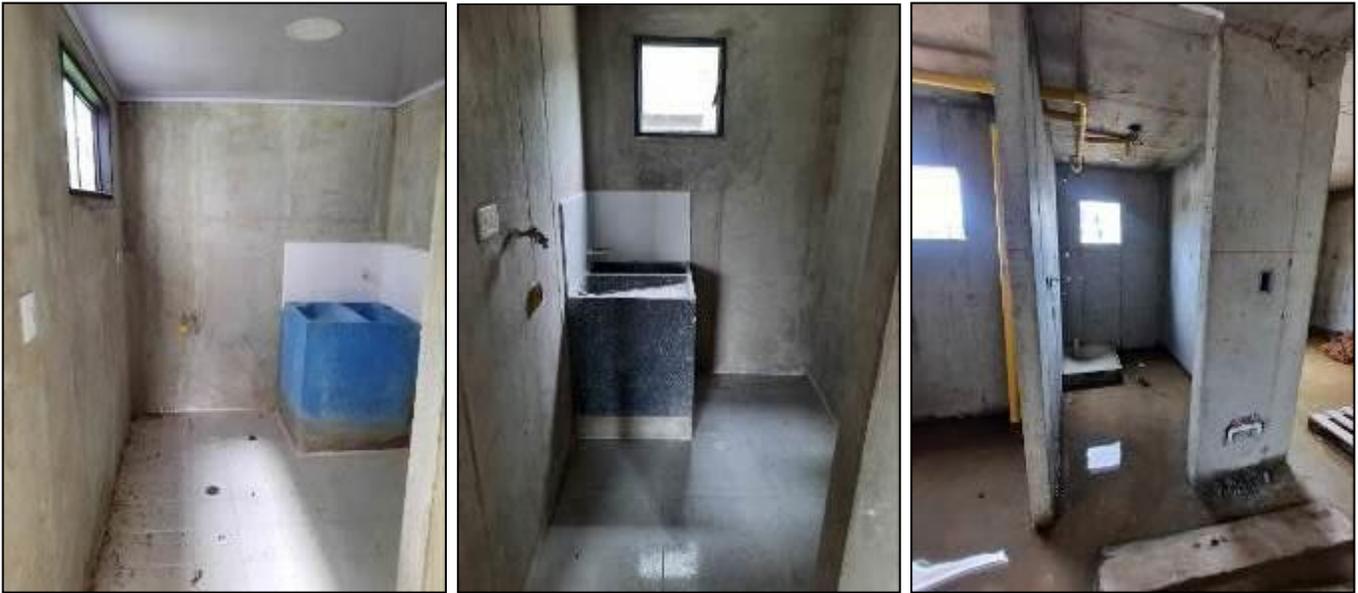
Imagen 6. Zonas de lavado de las viviendas del proyecto denominado: Caminos de Varsobia, en el municipio de El Paujil, departamento del Caquetá.

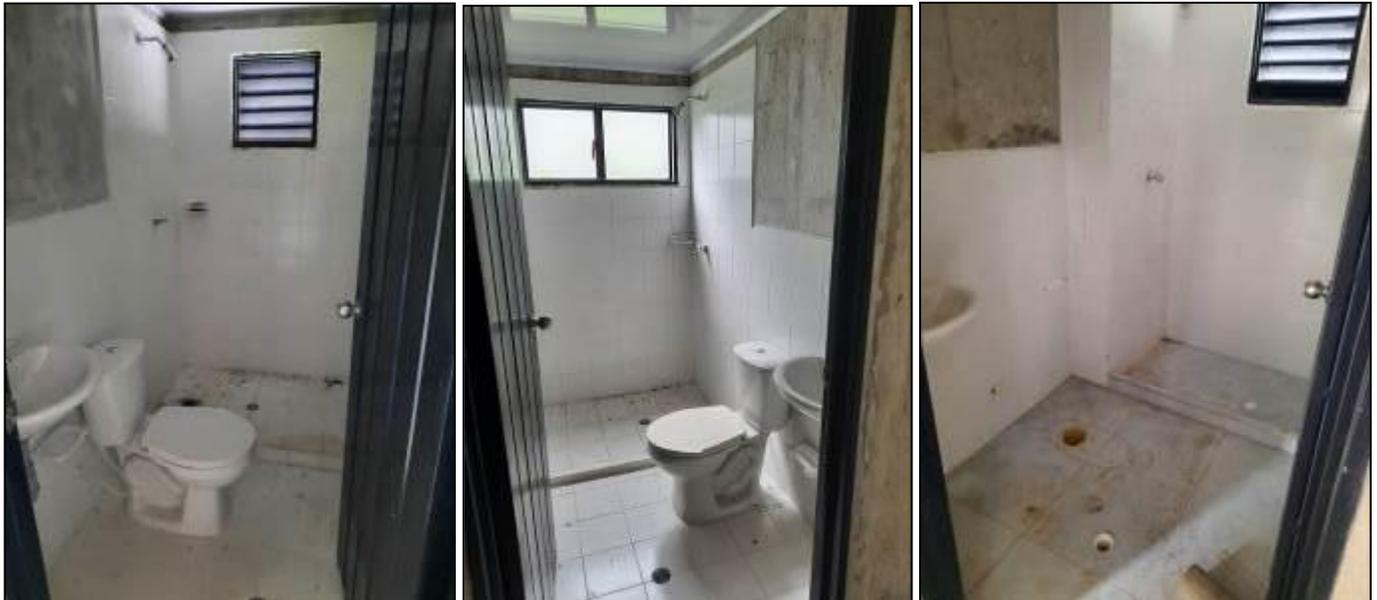
Imagen 7. Baños de las viviendas del proyecto denominado: Caminos de Varsobia, en el municipio de El Paujil, departamento del Caquetá.

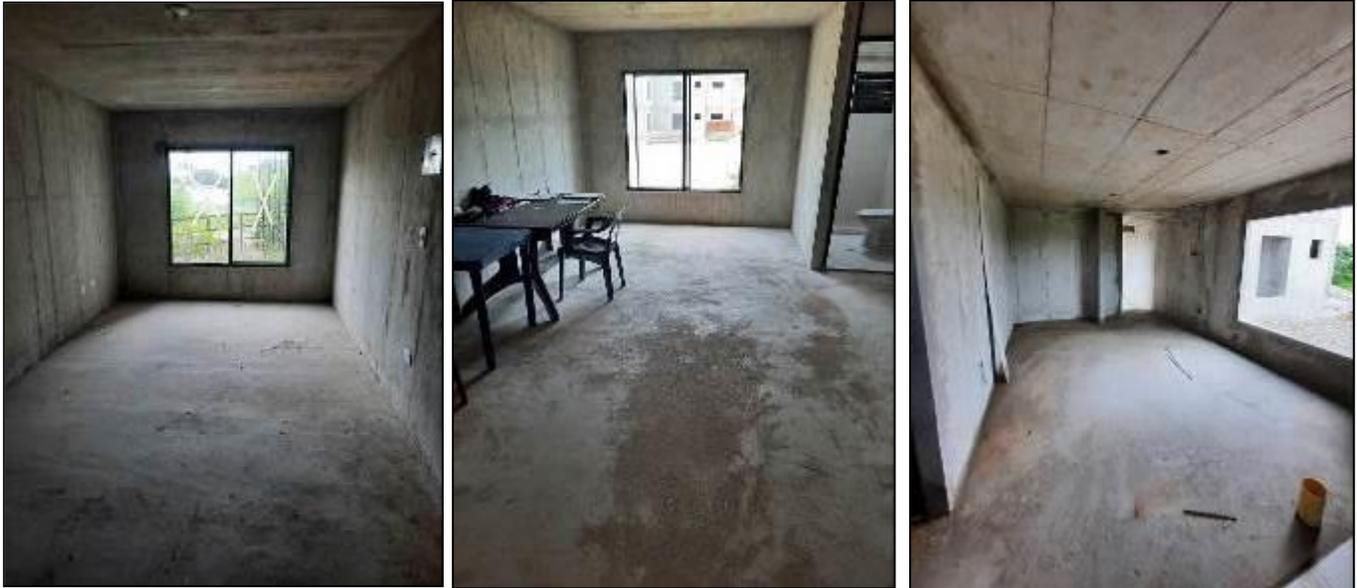
Imagen 8. Sala-comedor de las viviendas del proyecto denominado: Caminos de Varsobia, en el municipio de El Paujil, departamento del Caquetá.

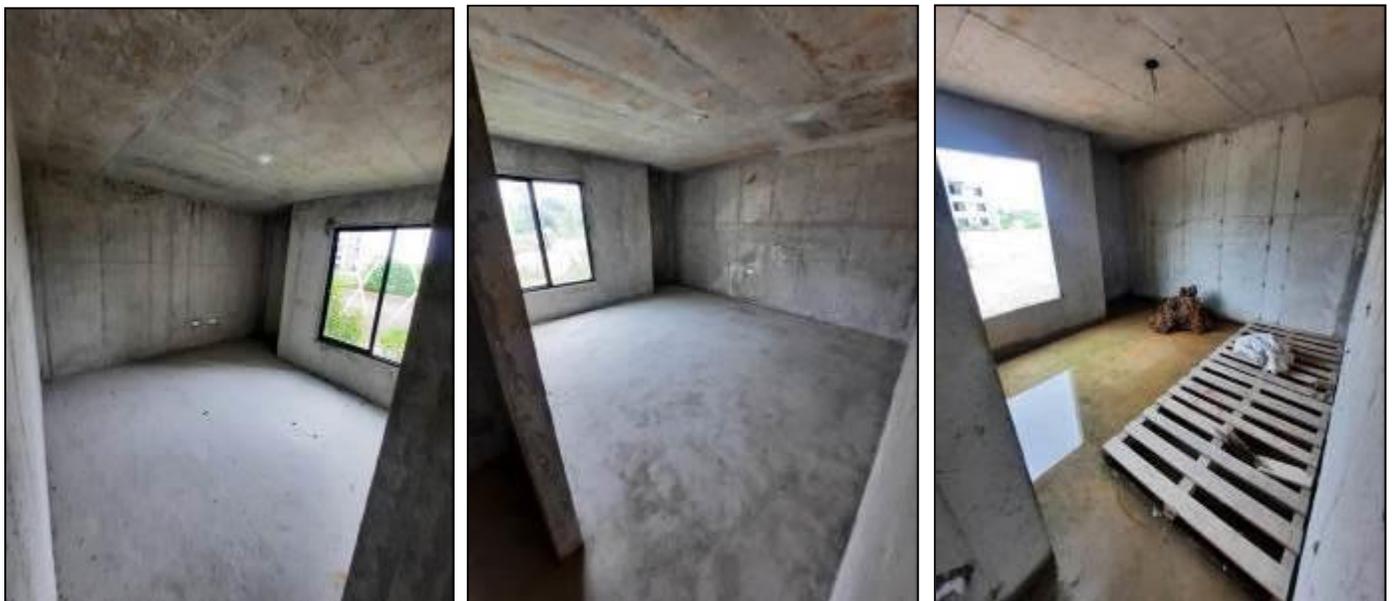
Imagen 9. Habitaciones de las viviendas del proyecto denominado: Caminos de Varsobia, en el municipio de El Paujil, departamento del Caquetá.

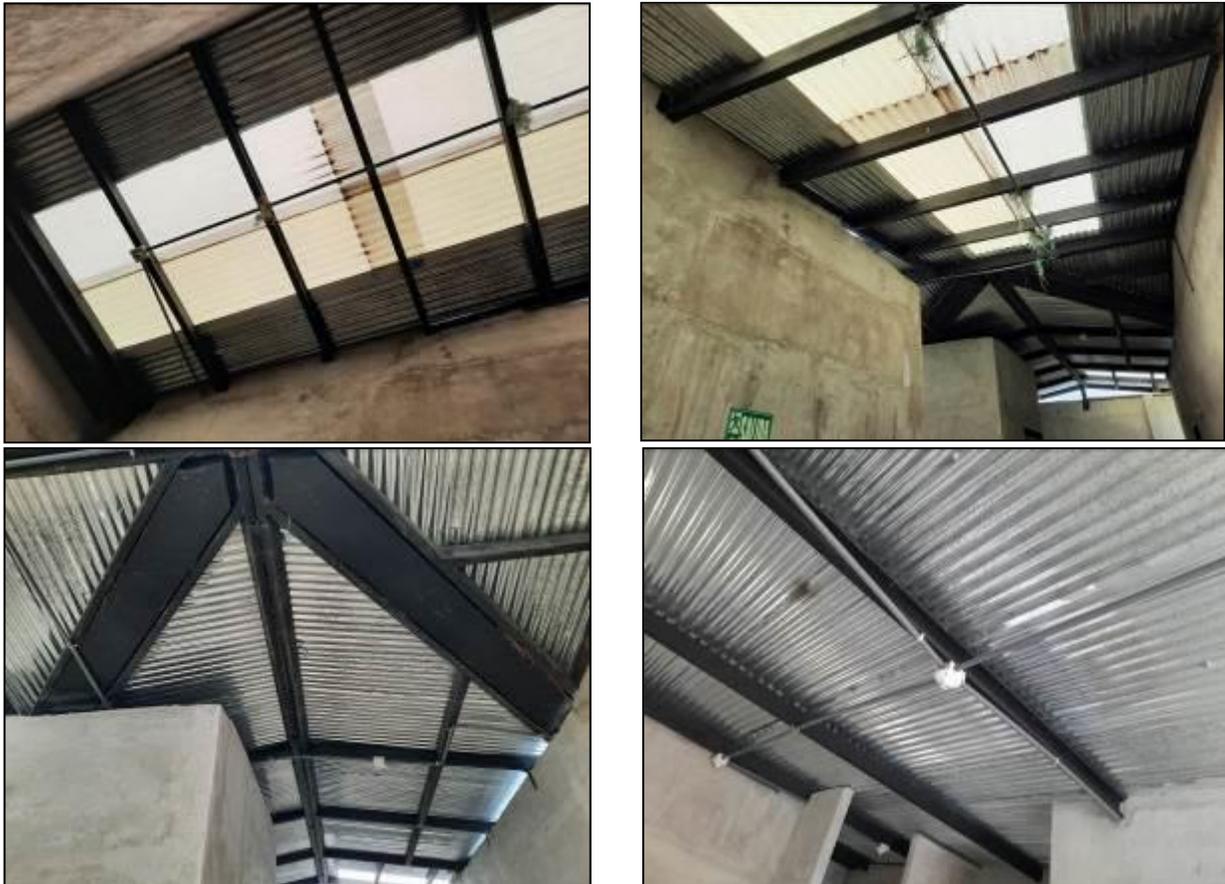
Imagen 11. Cubierta de las torres del proyecto denominado: Caminos de Varsobia, en el municipio El Paujil, departamento del Caquetá.

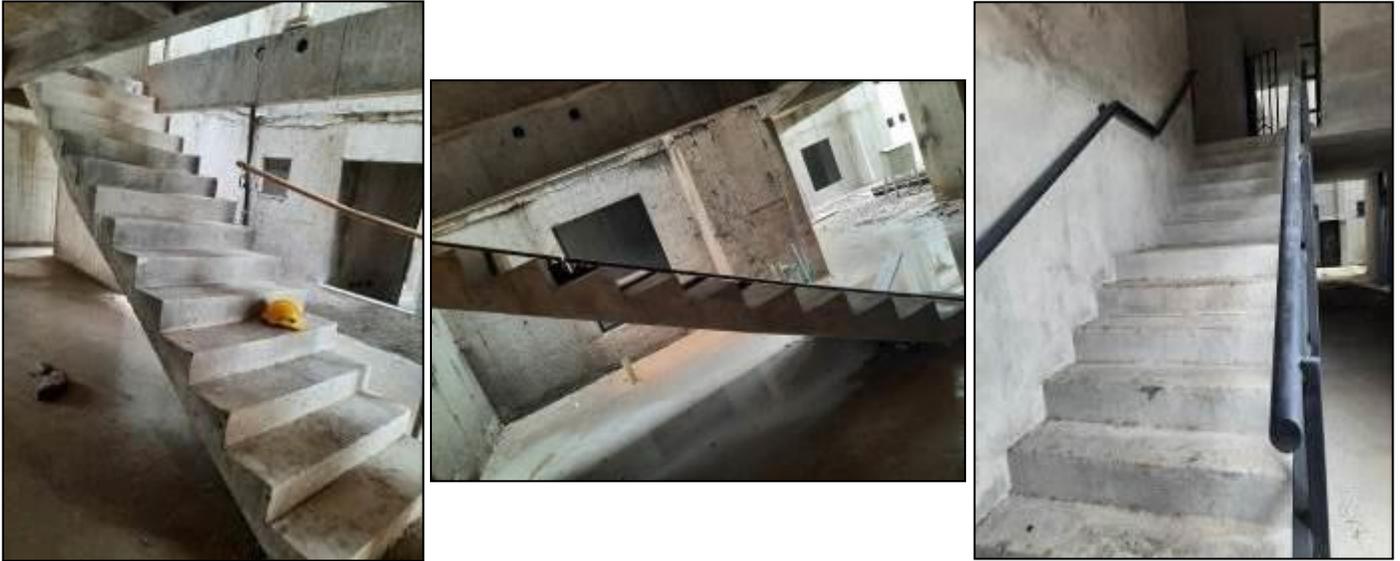
Imagen 12. Escaleras del proyecto denominado: Caminos de Varsobia, en el municipio El Paujil, departamento del Caquetá.

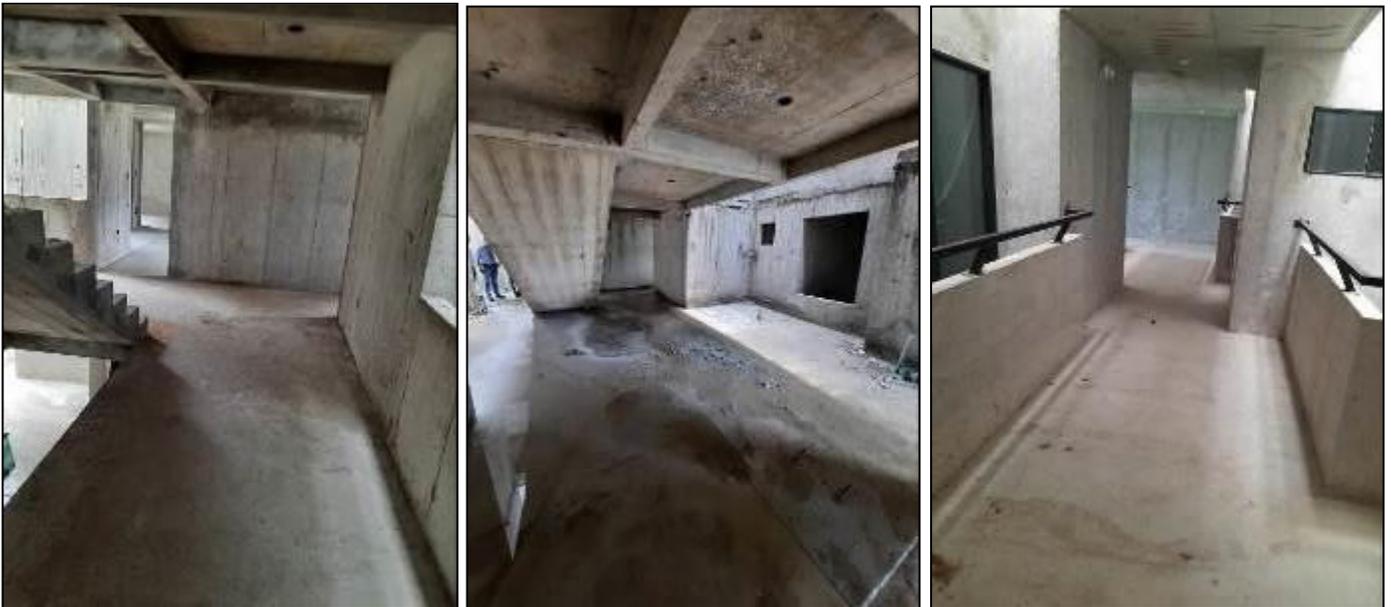
Imagen 13. Zonas de circulación internas de las torres del proyecto denominado: Caminos de Varsobia, en el municipio El Paujil, departamento del Caquetá.

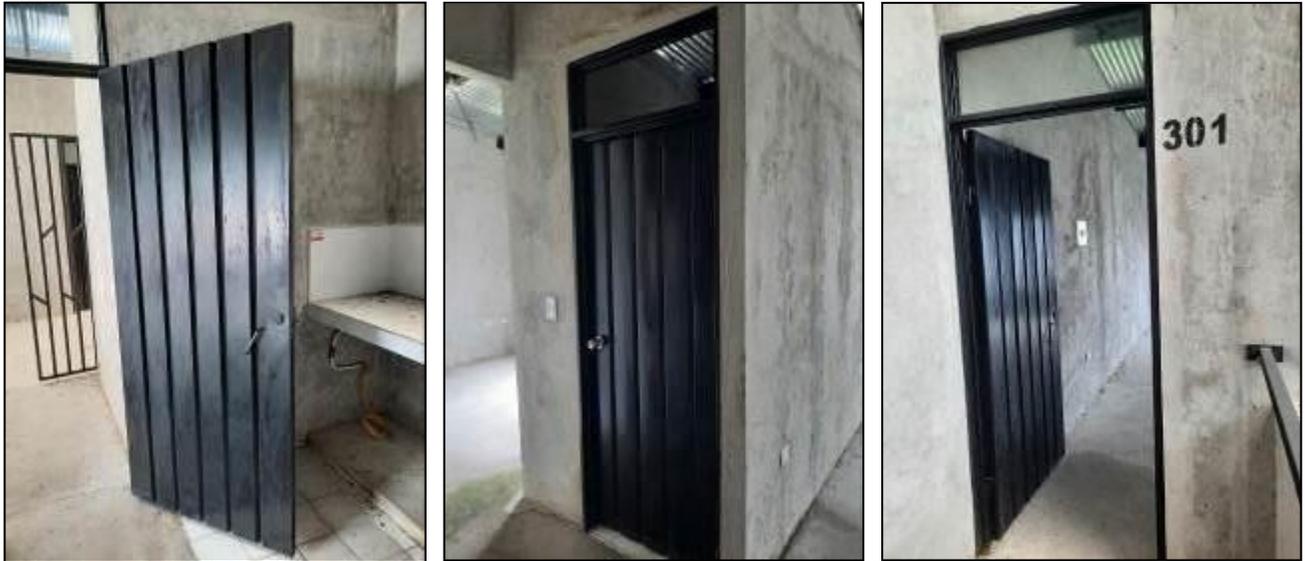
Imagen 14. Puertas metálicas de las viviendas del proyecto denominado: Caminos de Varsobia, en el municipio El Paujil, departamento del Caquetá.

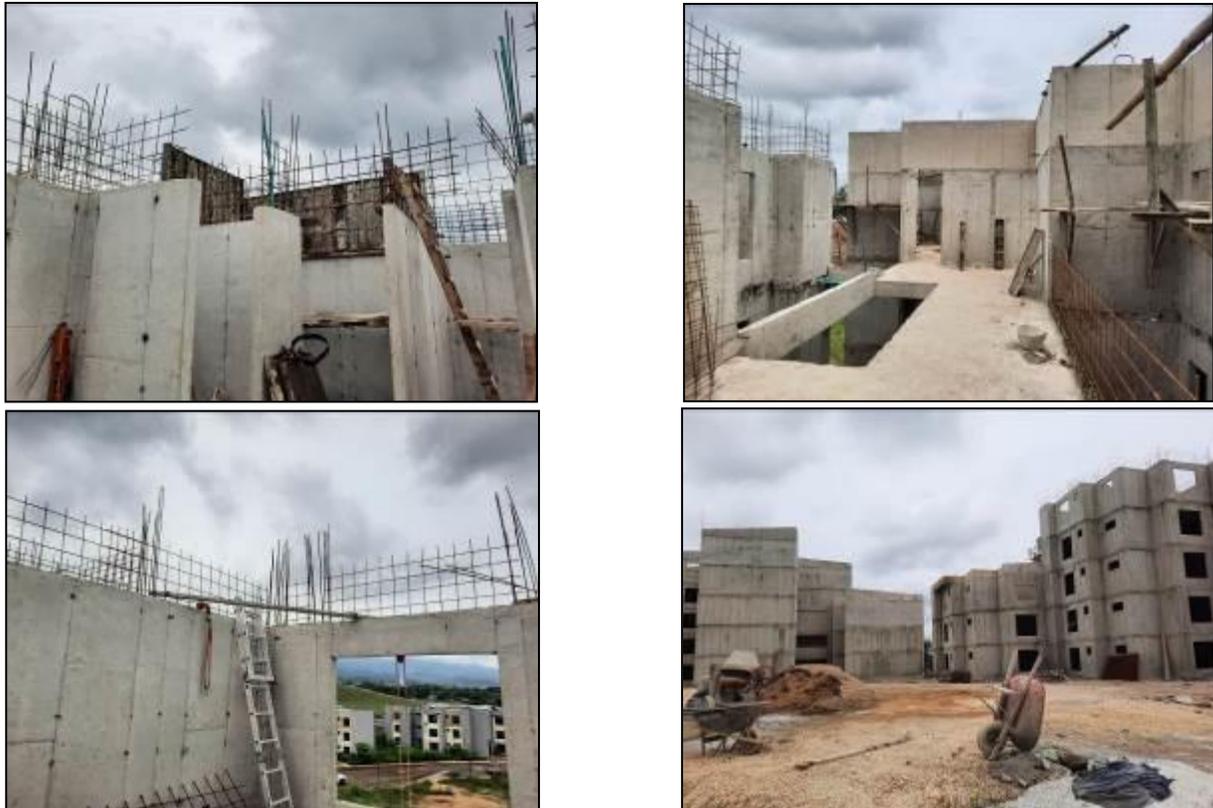
Imagen 15. Construcción de culatas de las torres del proyecto denominado: Caminos de Varsobia, en el municipio El Paujil, departamento del Caquetá.

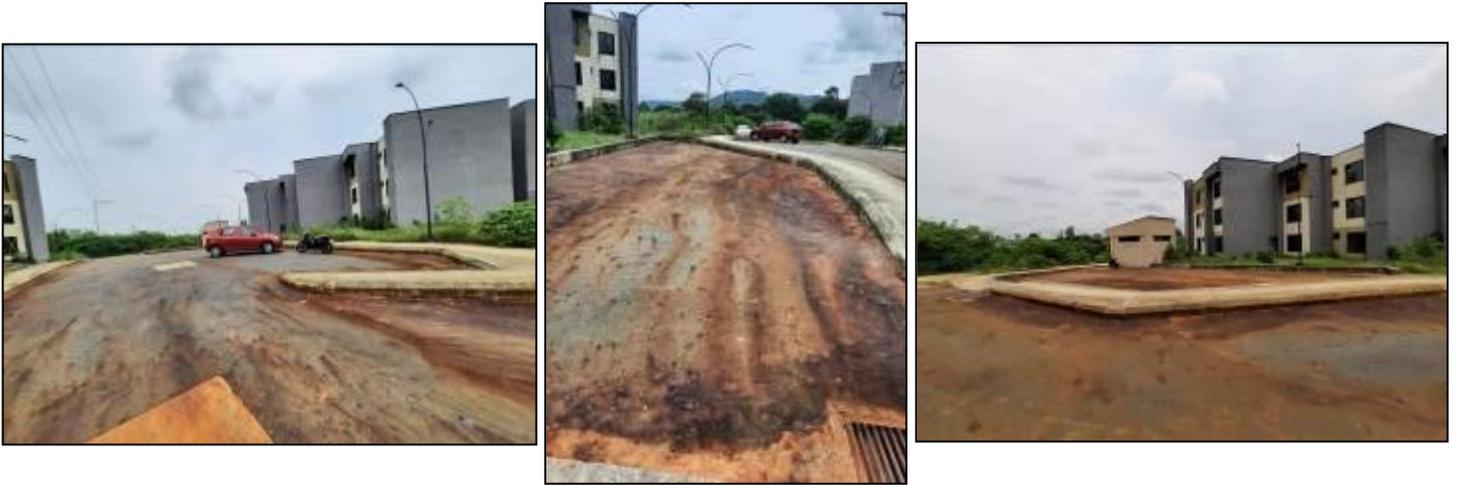
Imagen 16. Zona 1 de parqueaderos del proyecto denominado: Caminos de Varsovia, en el municipio El Paujil, departamento del Caquetá.

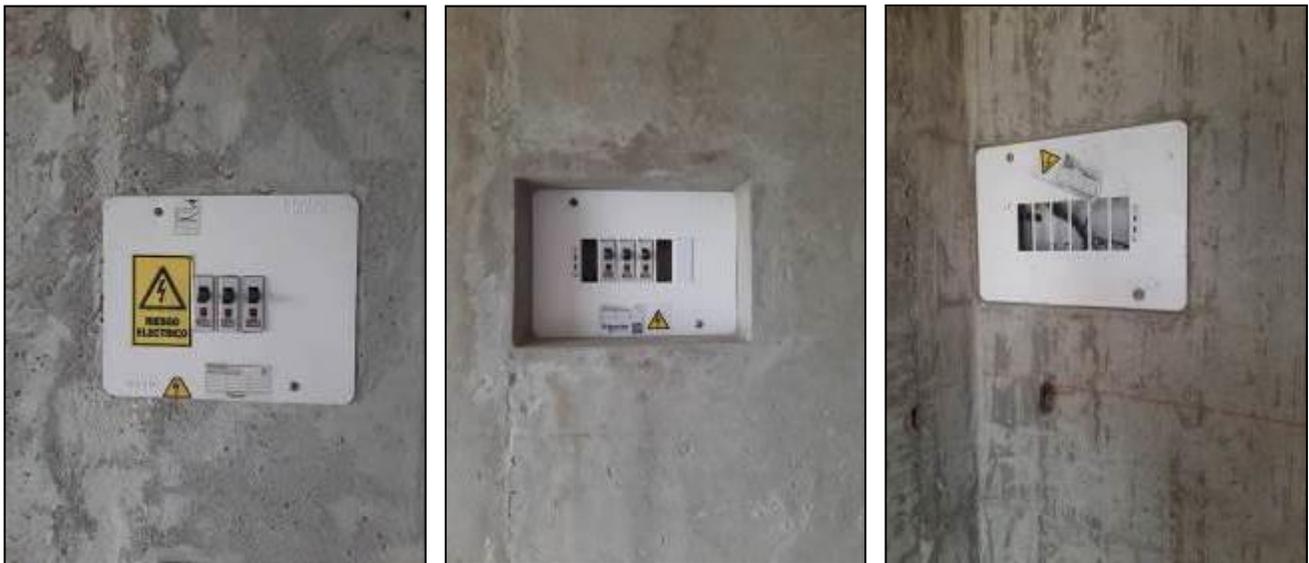
Imagen 17. Cajas de distribución eléctrica de las viviendas del proyecto denominado: Caminos de Varsovia, en el municipio El Paujil, departamento del Caquetá.

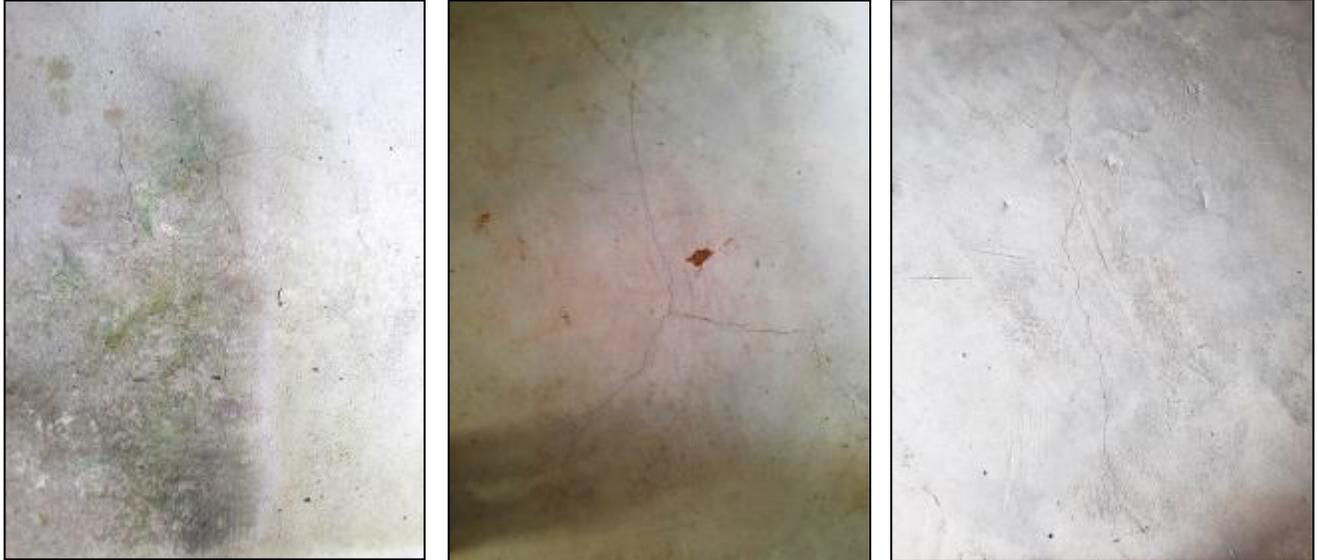
Es importante mencionar que verificadas las 48 viviendas que cuentan con certificado de terminación desde abril de 2022, algunas presentan fisuras en las placas de piso, y en general requieren mantenimiento por el deterioro generado por los 2 años que llevan sin uso.

Imagen 18. Fisuras de placas de piso del proyecto denominado: Caminos de Varsobia, en el municipio El Paujil, departamento del Caquetá.

- Instalación de cubiertas.
- Ornamentación metálica e instalación de ventanas.
- Cableado eléctrico en las torres 3 y 5.
- Puesta de enchapes en 26 apartamentos de la torre 3.
- Construcción urbanismo (salón social, vías peatonales, vía interna 2 parqueaderos), parque infantil, puesta de césped y arborización.
- Instalación de 6 medidores de gas en la torre 1.
- Aplicación de graniplast en fachadas.
- Mantenimiento de las torres 1 y 2.
- Reparación de placas de piso.

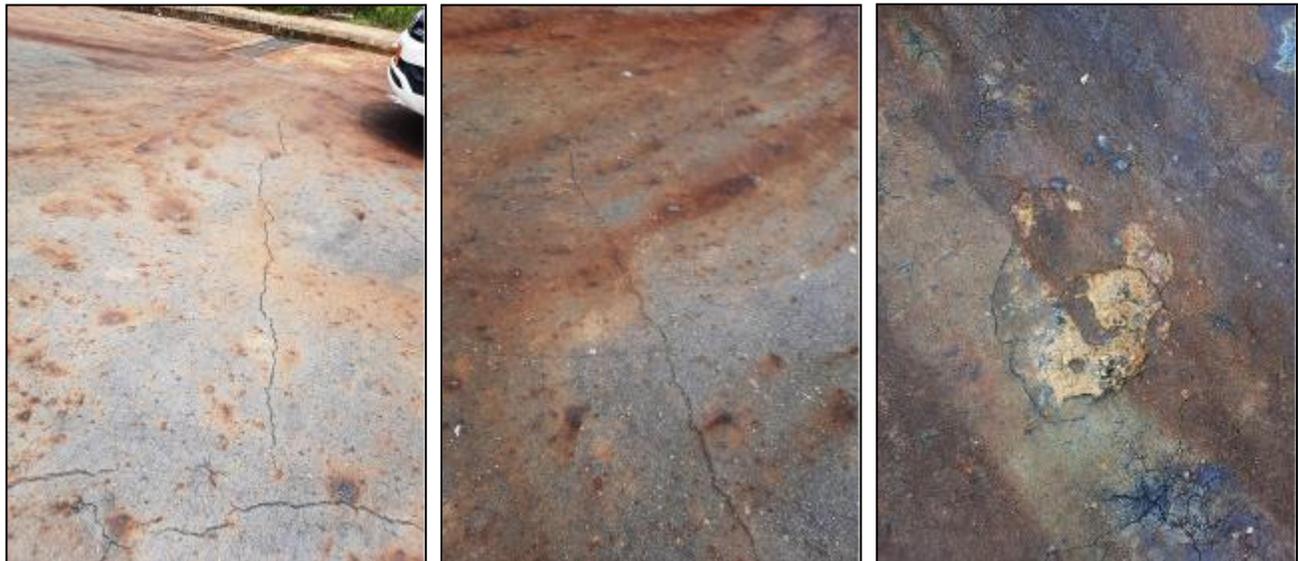
Imagen 19. Deterioro de la asphaltita de la vía interna 1 del proyecto denominado: Caminos de Varsobia, en el municipio El Paujil, departamento del Caquetá.

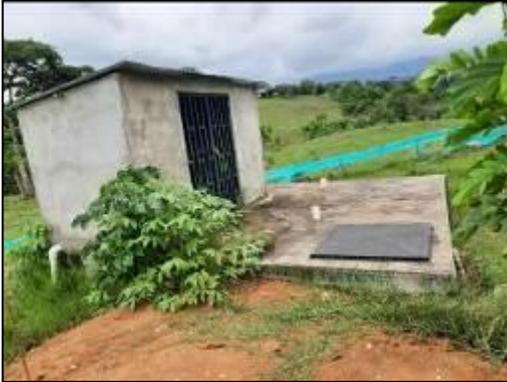
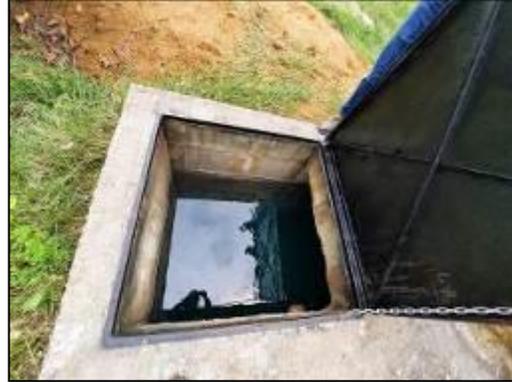
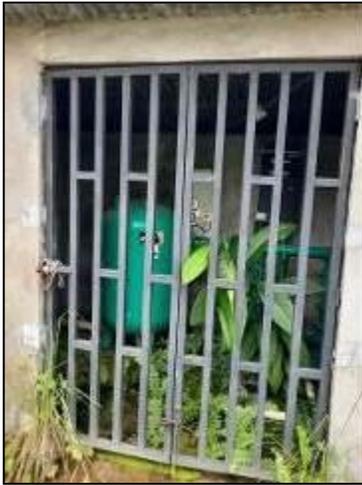
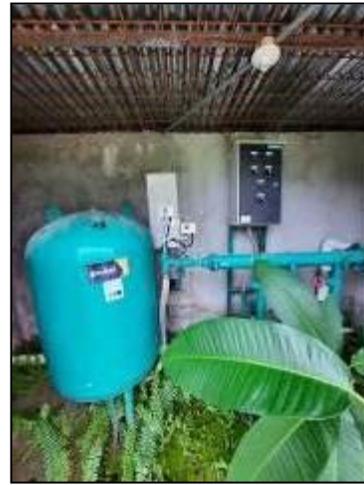
Imagen 20. Tanque de almacenamiento y cuarto de bombas del proyecto denominado: Caminos de Varsobia, en el municipio El Paujil, departamento del Caquetá.

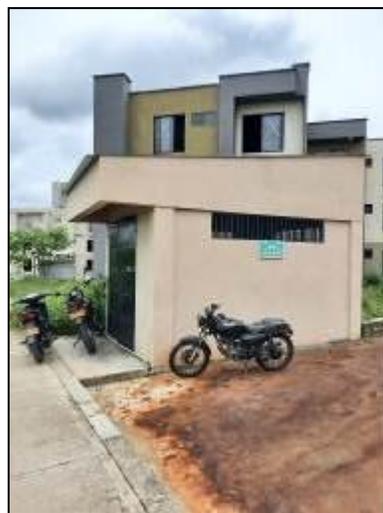
Imagen 21. Unidad de Tratamiento de Basuras del proyecto denominado: Caminos de Varsobia, en el municipio El Paujil, departamento del Caquetá.

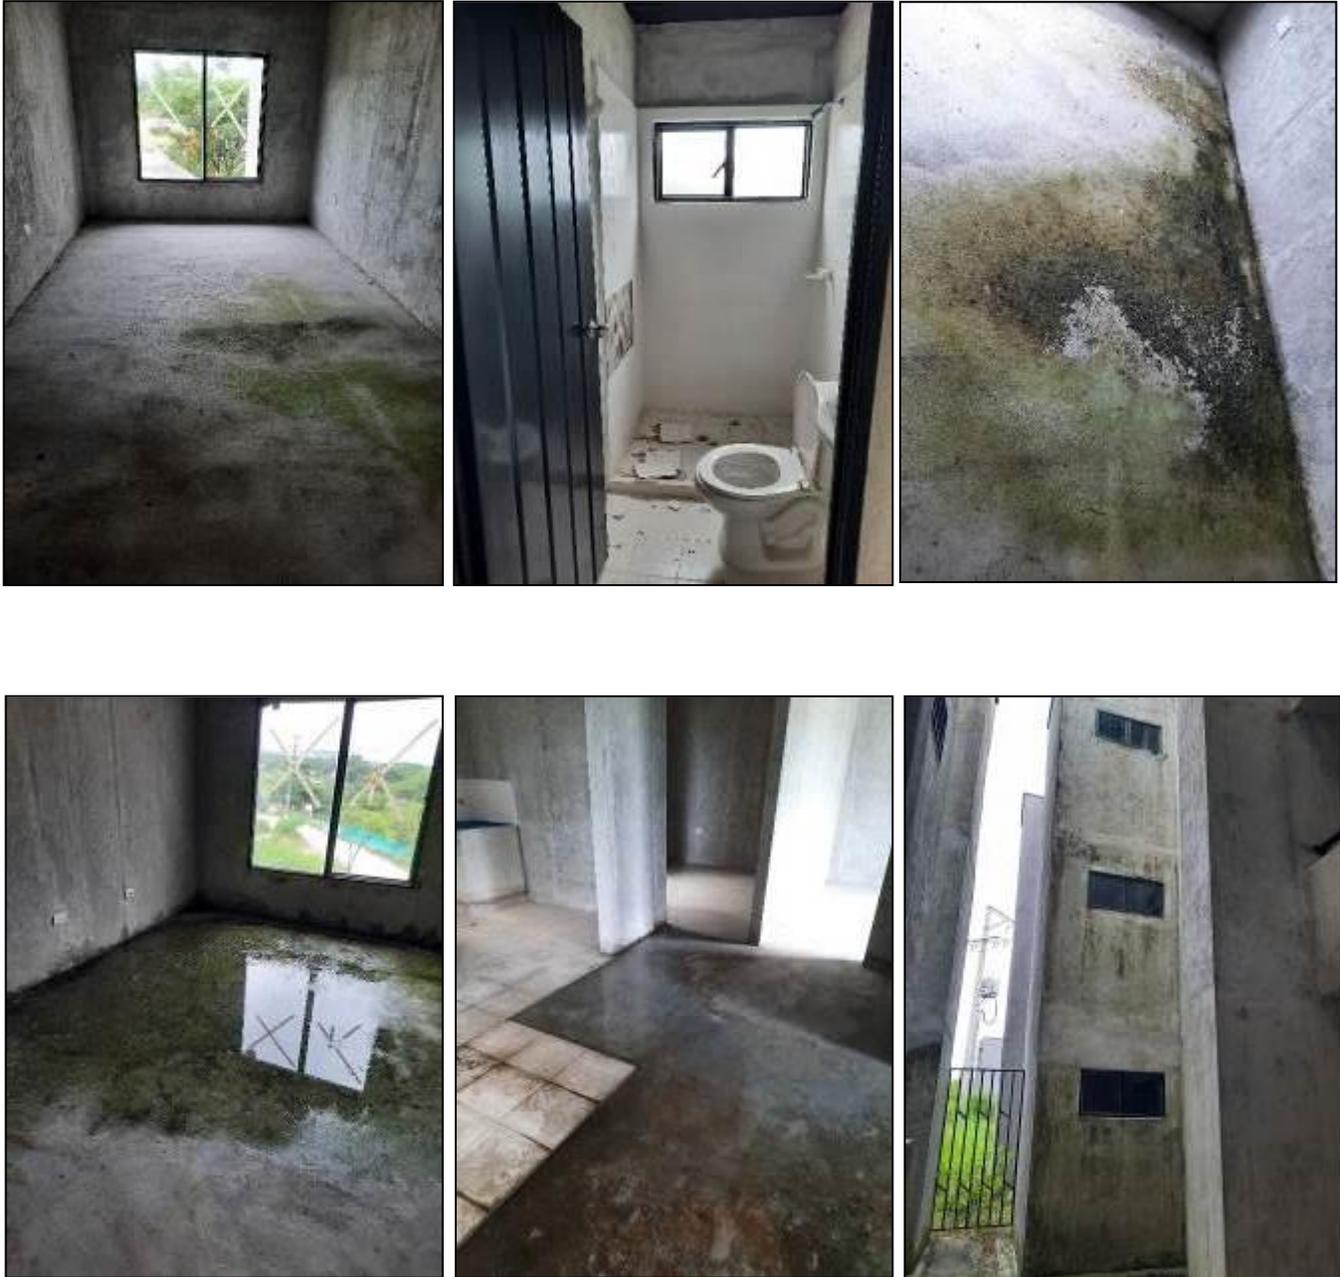
Imagen 22. Deterioro de las torres 1 y 2 del proyecto denominado: Caminos de Varsobia, en el municipio El Paujil, departamento del Caquetá.

Finalmente, frente a las 48 viviendas con certificado de terminación emitido en abril de 2022, desde el enfoque de esta Oficina, llama la atención el proceso realizado, por cuanto si bien, se terminaron técnicamente las viviendas, a la fecha del presente seguimiento no se ha realizado la gestión para lograr la entrega a los beneficiarios para la respectiva destinación en cumplimiento del objetivo de Programa de Vivienda Gratuita II, quedando las mismas en estado de abandono y deterioro, que implica realizar actividades para el mantenimiento de estas, lo cual conlleva un mayor tiempo para la entrega final del proyecto a los beneficiarios. Así mismo, estas viviendas se encuentran expuestas a situaciones de robo o de usurpación por parte de la comunidad.

- ✓ Teniendo en cuenta lo observado y descrito en el informe, es pertinente manifestar por parte de esta Oficina, que en el proyecto se evidencian atrasos en los avances en el desarrollo de las viviendas, por lo que se recomienda implementar el plan de contingencia mencionado en el recorrido de obra y las actividades que se requieran, a fin de incrementar los frentes de trabajo en las actividades pendientes de las torres 3, 4 y 5, urbanismo y reparaciones y mantenimiento de las torres 1 y 2 y garantizar

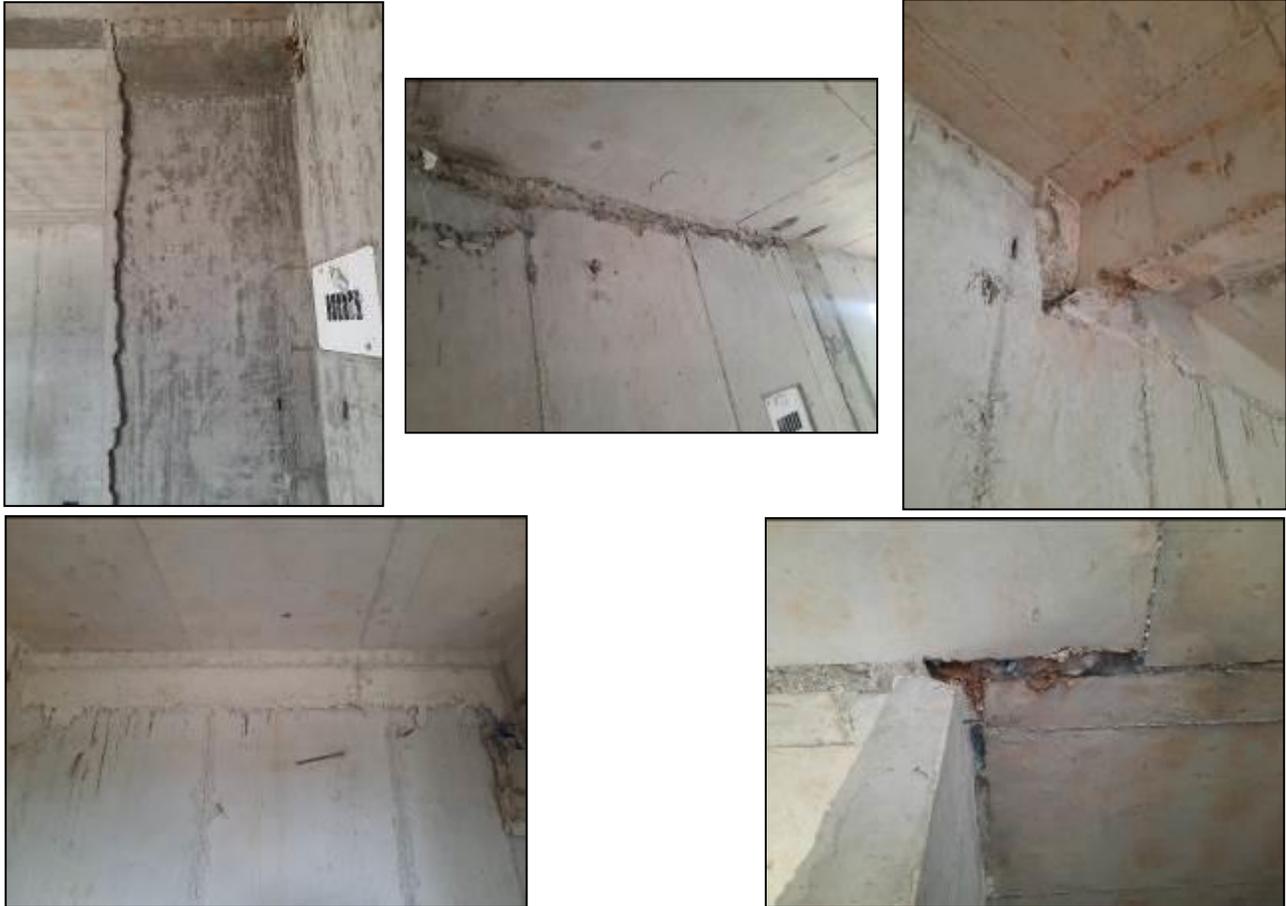
Para las torres 3, 4 y 5, se observan detalles generados en la fundida de la estructura por las formaletas, que requieren resanes y/o cortes a fin de tener un acabado adecuado para la entrega, así mismo, se presentan fisuras en algunas placas de piso y rastros de cortes con pulidora, los cuales deben ser reparados.

Imagen 23. Detalles pendientes de resane y/o corte del proyecto denominado: Caminos de Varsobia, en el municipio El Paujil, departamento del Caquetá.

- ✓ Así mismo, reforzar el sistema de encofrado para evitar reprocesos que lleven a resanes y/o cortes significativos, incrementando el tiempo para la terminación y entrega de las viviendas a los beneficiarios.
