ASUNTO: Informe de seguimiento al proyecto Urbanización La Candelaria, Moniquirá,
Boyacá.

Realizar seguimiento al proyecto denominado "Urbanización La Candelaria", en el municipio de Monquirá, departamento de Boyacá, con el fin de establecer el estado actual del avance en la ejecución de las obras correspondientes y de presentar recomendaciones para subsanar las posibles problemáticas que se encuentren; en aras de cumplir con el acompañamiento técnico a los Proyectos de Vivienda a cargo de la respectiva Subdirección, apoyando así a la Entidad en el cumplimiento de su objetivo misional.

Bajo estas condiciones, se presenta el siguiente informe, producto de las acciones de seguimiento al proyecto “URBANIZACIÓN LA CANDELARIA, MUNICIPIO DE MONIQUIRÁ - BOYACÁ”, incluido en el Programa de Vivienda Gratuita Fase II, del Ministerio de Vivienda Ciudad y Territorio.

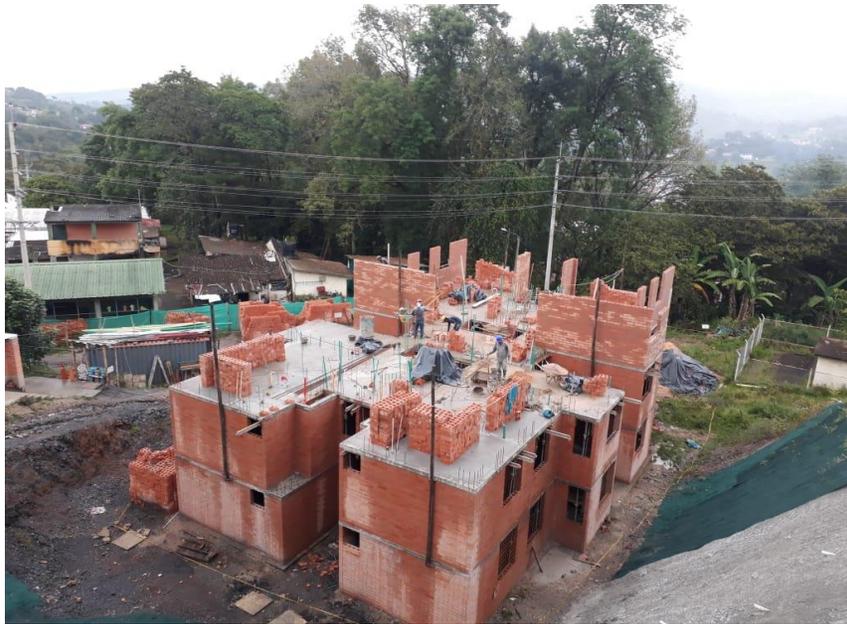
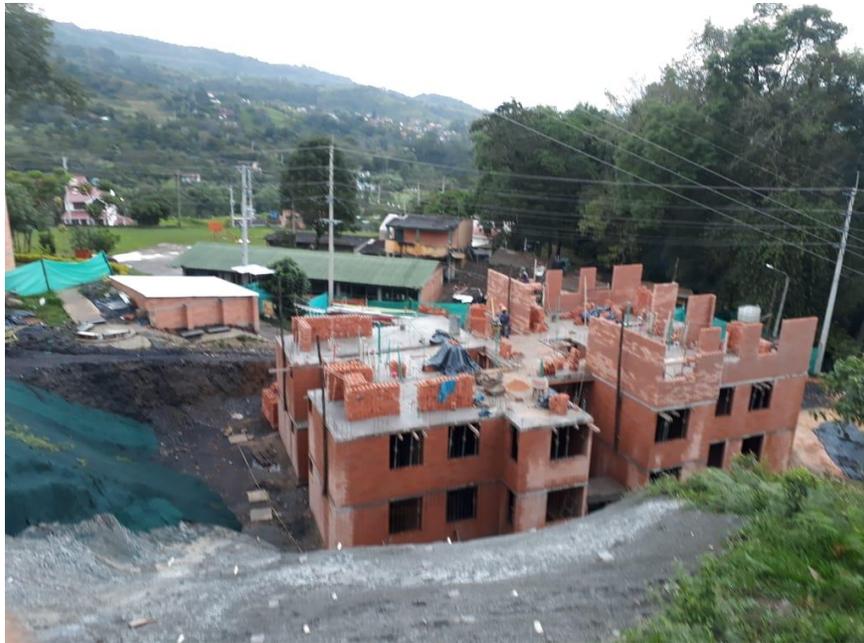
Imagen 1

En primer lugar, las imágenes de la 1 a la 4, permiten evidenciar los avances en las actividades de obra que se tienen a la fecha en la última torre de las contempladas en el proyecto de urbanización, la torre número 5, con la que se alcanzan las 100 viviendas proyectadas.

En las fotografías se puede ver que de los 5 pisos que componen la torre, ya se han construido dos y se ha avanzado en el cerramiento en mampostería del tercero, por lo que cabe mencionar que las actividades en esta torre se han adelantado en alrededor de un 50%.

Por parte de la supervisión del proyecto se conoce que, esta quinta torre, está ubicada en el pie de un talud, el cual sufrió problemas de estabilidad que provocaron un deslizamiento de tierra en octubre de 2019. Este deslizamiento afectó la cimentación de la torre en construcción.

Las obras de remoción de tierras y de estabilización del talud afectaban fuertemente el presupuesto del proyecto, por lo que se recurrió a la administración del municipio para tal fin, y el municipio se hizo cargo de toda actividad relacionada. Las obras en mención fueron iniciadas desde mitad del año 2020 y terminadas entre noviembre y diciembre del mismo año. Una vez concluidas, asegurando la estabilidad del talud y con esto la seguridad de la torre tanto en construcción como en operación, se continuó con la construcción de la torre. El talud en cuestión es apreciable en las imágenes 1 y 3.

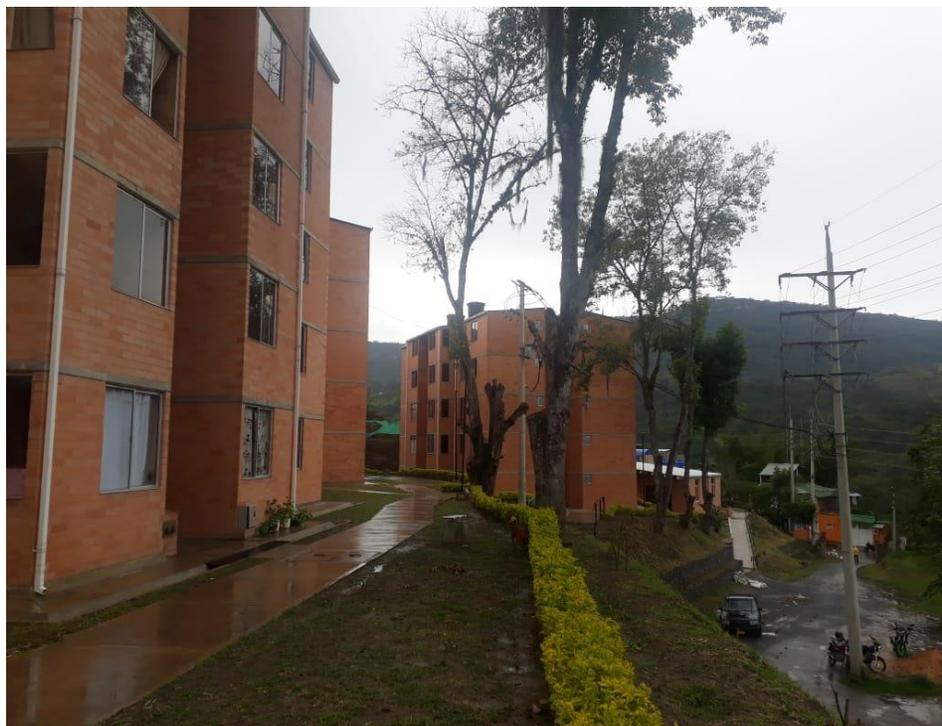
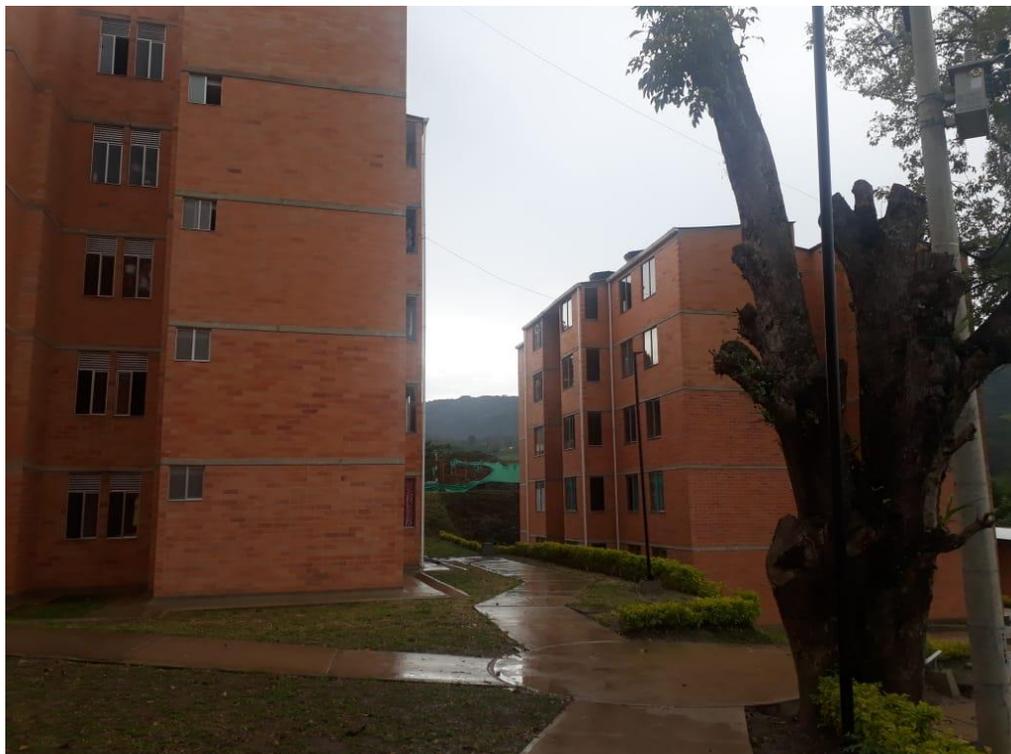
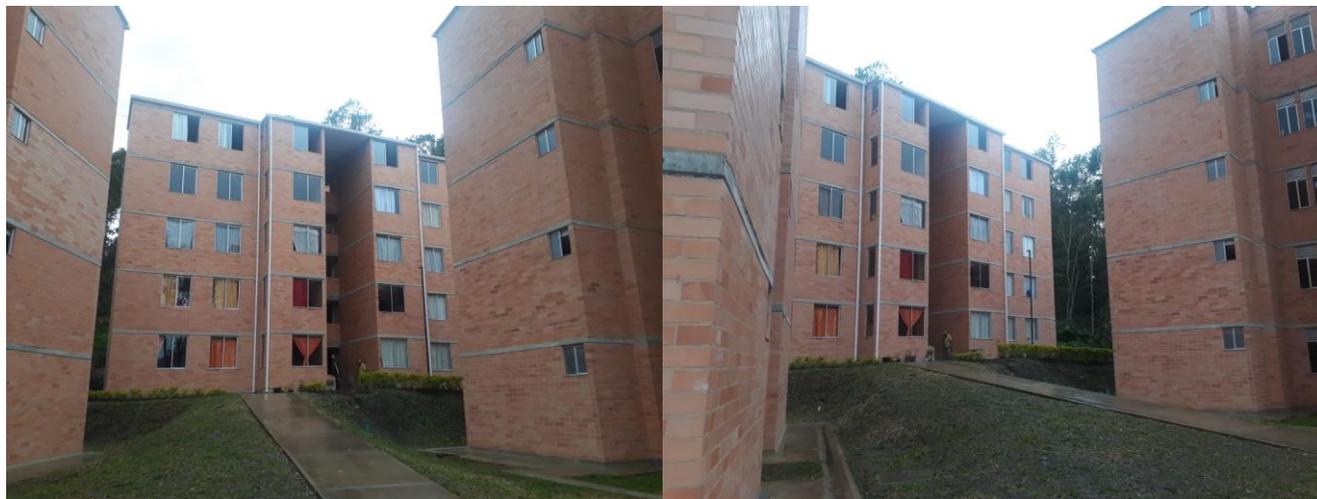
Por otro lado, en las siguientes imágenes se puede evidenciar las torres 1, 2, 3 y 4 del proyecto de urbanización, las cuales representan 80 unidades de vivienda que, de acuerdo con el informe de la supervisión, ya se encuentran terminadas y completamente habitables. Por otro lado, como se pudo observar a través de la web y como fue confirmado por el ministro Jonathan Malagón González, a través de su cuenta de Twitter, estas 80 unidades ya fueron entregadas a las familias beneficiarias en marzo de 2021.

Las fotografías permiten ver también que, las torres que ya fueron entregadas cuentan con acabados externos completos y las obras de urbanismo que las complementan como zonas verdes, senderos peatonales, escaleras y rampas de acceso a cada una, se encuentran terminadas.

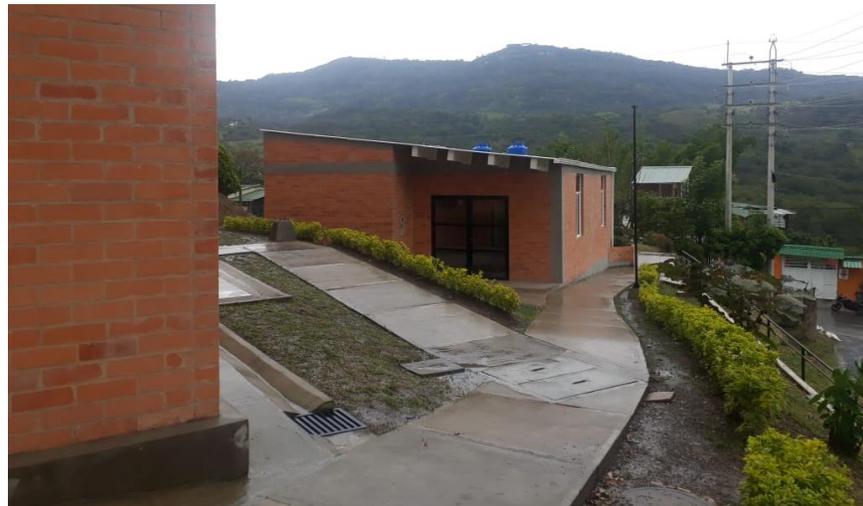
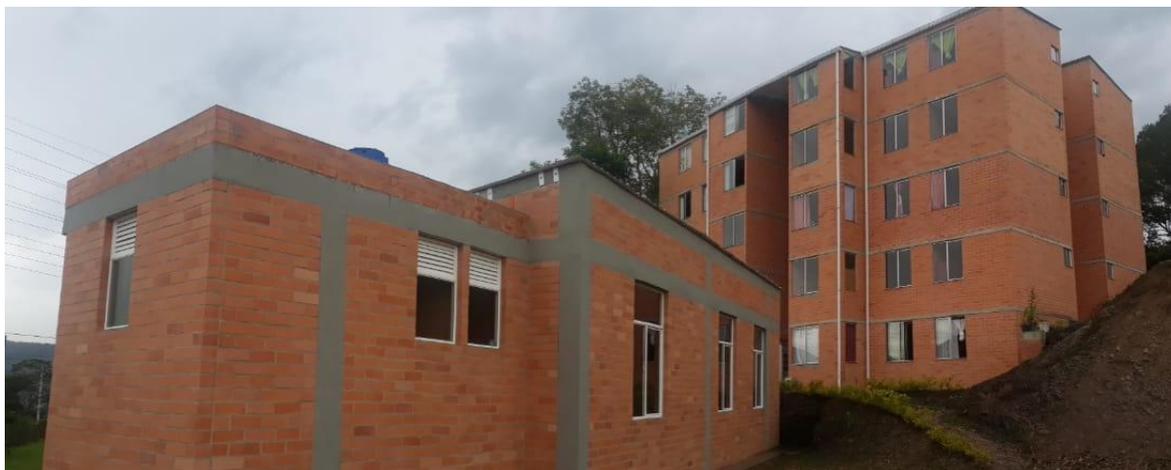
Se evidencia también, en las imágenes 17 y 18, que está completo uno de los espacios principales del proyecto, el salón multipropósito, igualmente con los senderos que le dan acceso.
