<b>MINISTERIO DE VIVIENDA, CIUDAD Y TERRITORIO</b>	<b>FORMATO: INFORME DE SEGUIMIENTO Y/O DE LEY</b>  <b>PROCESO: EVALUACIÓN INDEPENDIENTE Y ASESORÍA</b>	Versión: 8.0
		Fecha: 16/03/2021
		Código: EIA - F-11

Realizar seguimiento al proyecto denominado "Urbanización Villa Cruz", en el municipio de La Gloria, departamento de Cesar, con el fin de establecer el estado actual del avance en la ejecución de las obras correspondientes y de presentar recomendaciones para subsanar las posibles problemáticas que se encuentren; en aras de cumplir con el acompañamiento técnico a los Proyectos de Vivienda a cargo de la respectiva Subdirección, apoyando así a la Entidad en el cumplimiento de su objetivo misional.

El seguimiento al proyecto denominado "Urbanización Villa Cruz", en el municipio de La Gloria, departamento del Cesar, se realizó mediante la revisión en campo los días 10 y 11 de octubre de 2022, en la cual se verificaron en sitio los principales aspectos de orden técnico en cuanto a ejecución. Así mismo, se analizaron los informes de interventoría del proyecto de las semanas 299, 300, 301, 302 y 305, en los que se encuentra consignada, de manera puntual, la información más relevante

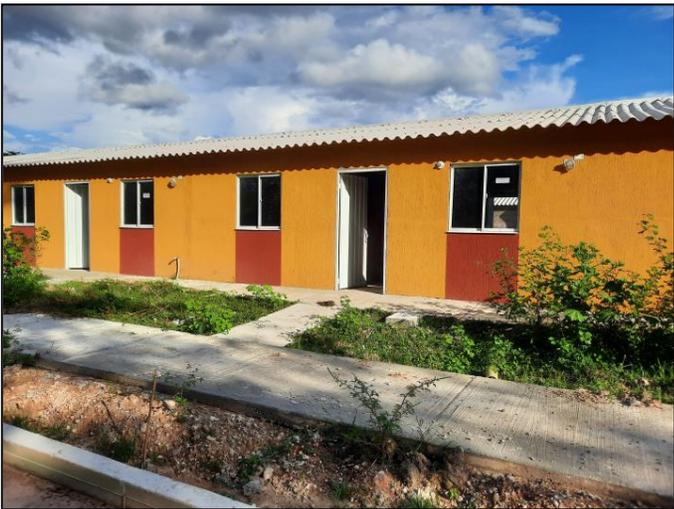
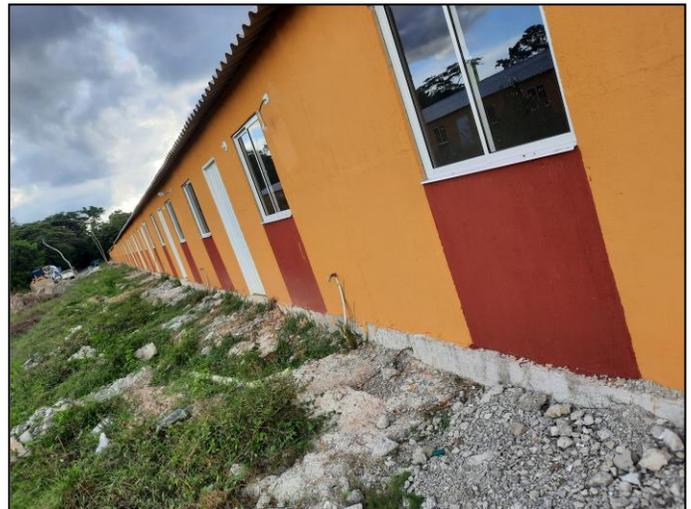
**Imagen 1.** Facha viviendas del proyecto denominado: Urbanización Villa Cruz, en el municipio de La Gloria, departamento del Cesar.

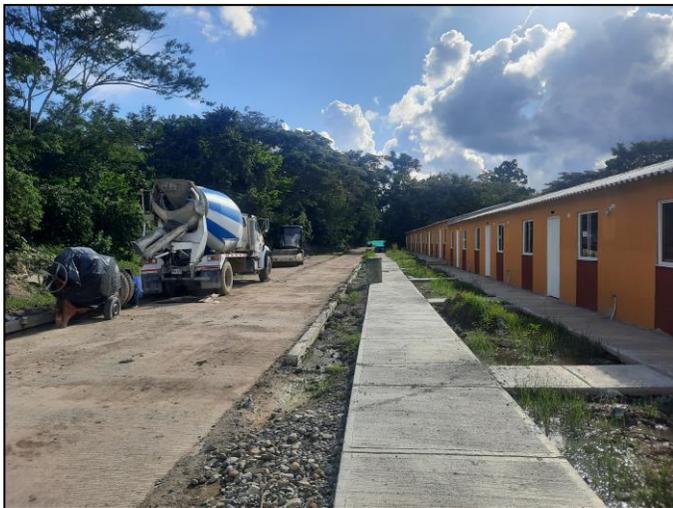
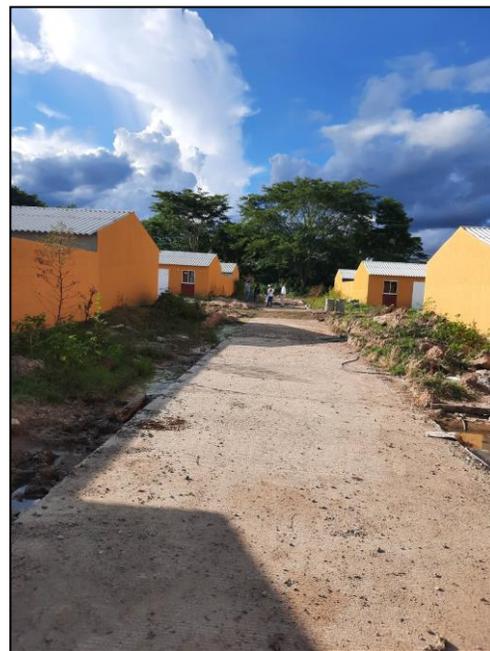
En cuanto al urbanismo, se evidencian vías internas, bordillos, entradas a viviendas y andenes fundidos, estas actividades no se han podido realizar en su totalidad a causa de estancamiento de agua en el área de antejardines y áreas proyectadas para la construcción de vías, las cuales dependen en gran parte de la saturación del canal perimetral del municipio que permite evacuar y/o circular el agua lluvia que se encuentra dentro del proyecto de vivienda.

**Imagen 2.** Vías internas en concreto rígido del proyecto denominado: Urbanización Villa Cruz, en el municipio de La Gloria, departamento del Cesar.

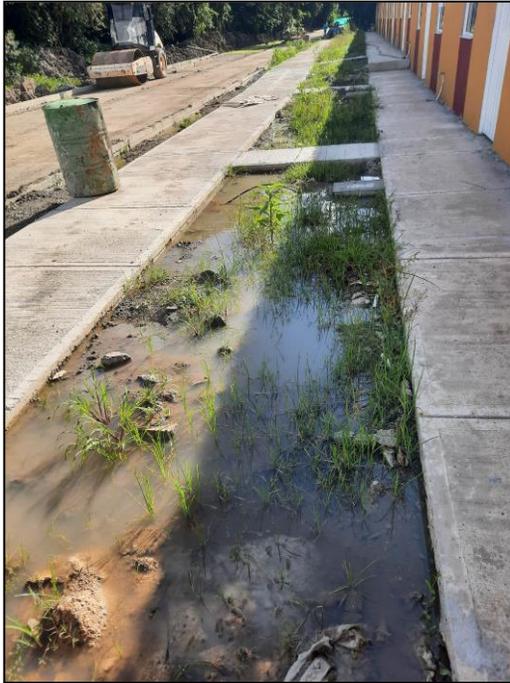
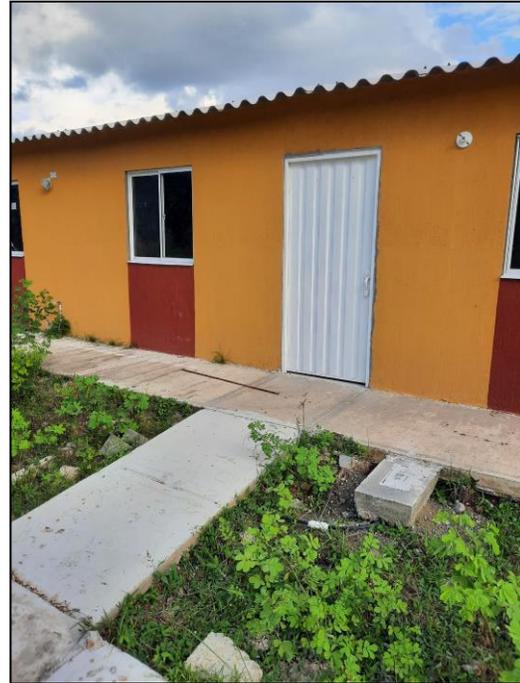
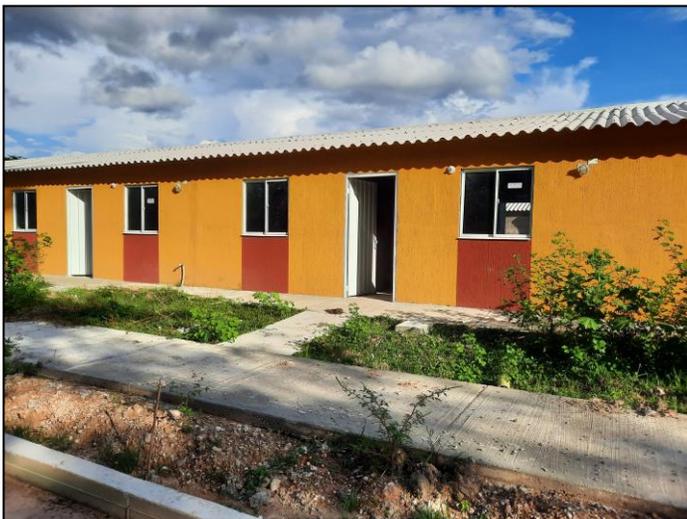
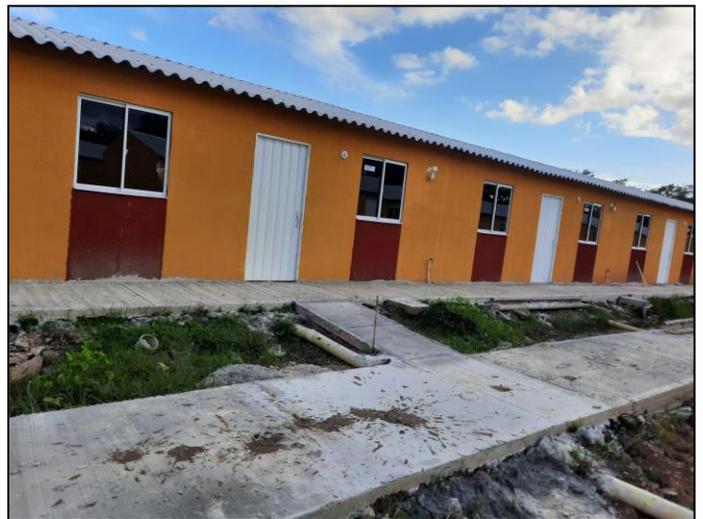
**Imagen 3.** Andenes y acceso a viviendas del proyecto denominado: Urbanización Villa Cruz, en el municipio de La Gloria, departamento del Cesar.

1. Terminar las obras de urbanismo que corresponden a andenes, sardineles, terrazas y entradas a viviendas, las cuales serán terminadas de manera paralela a las obras complementarias a cargo del municipio.

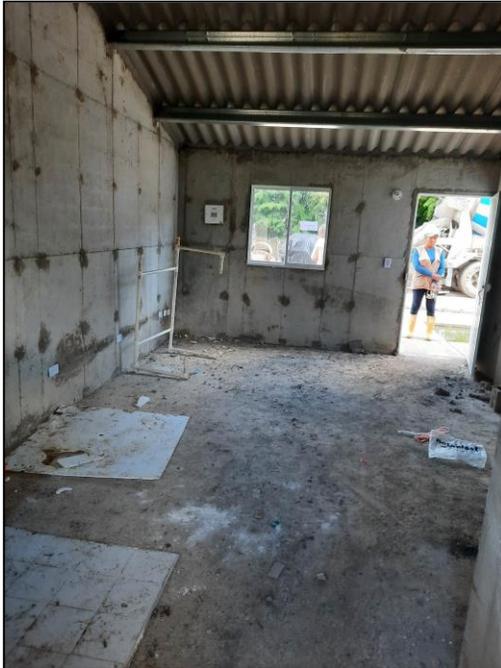
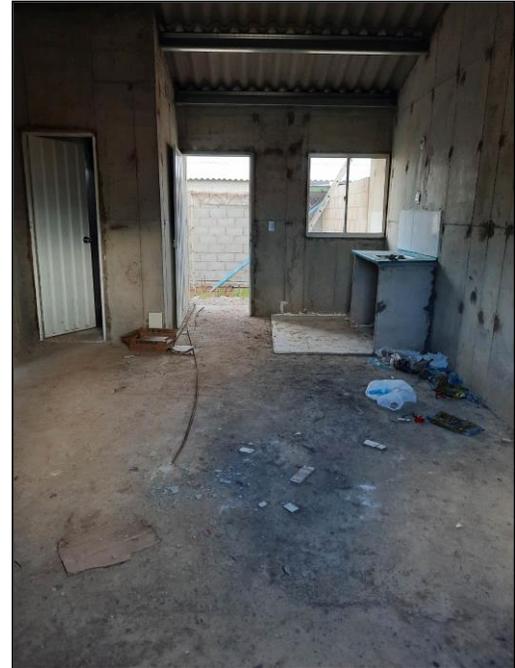
**Imagen 4.** Sala-comedor de las viviendas del proyecto denominado: Urbanización Villa Cruz, en el municipio de La Gloria, departamento del Cesar.

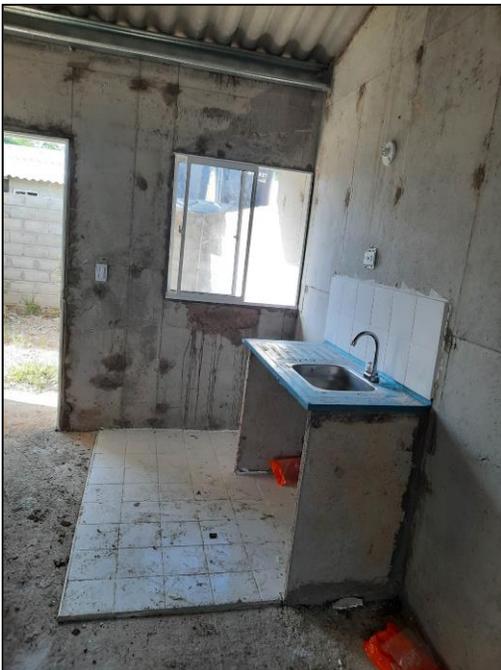
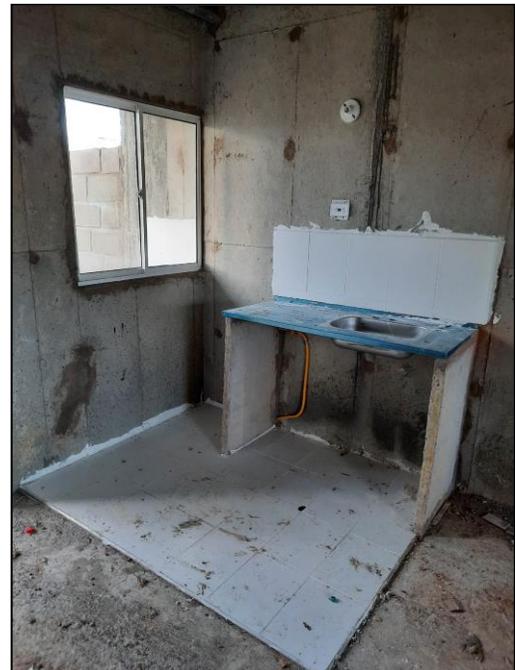
**Imagen 5.** Cocina de las viviendas del proyecto denominado: Urbanización Villa Cruz, en el municipio de La Gloria, departamento del Cesar.

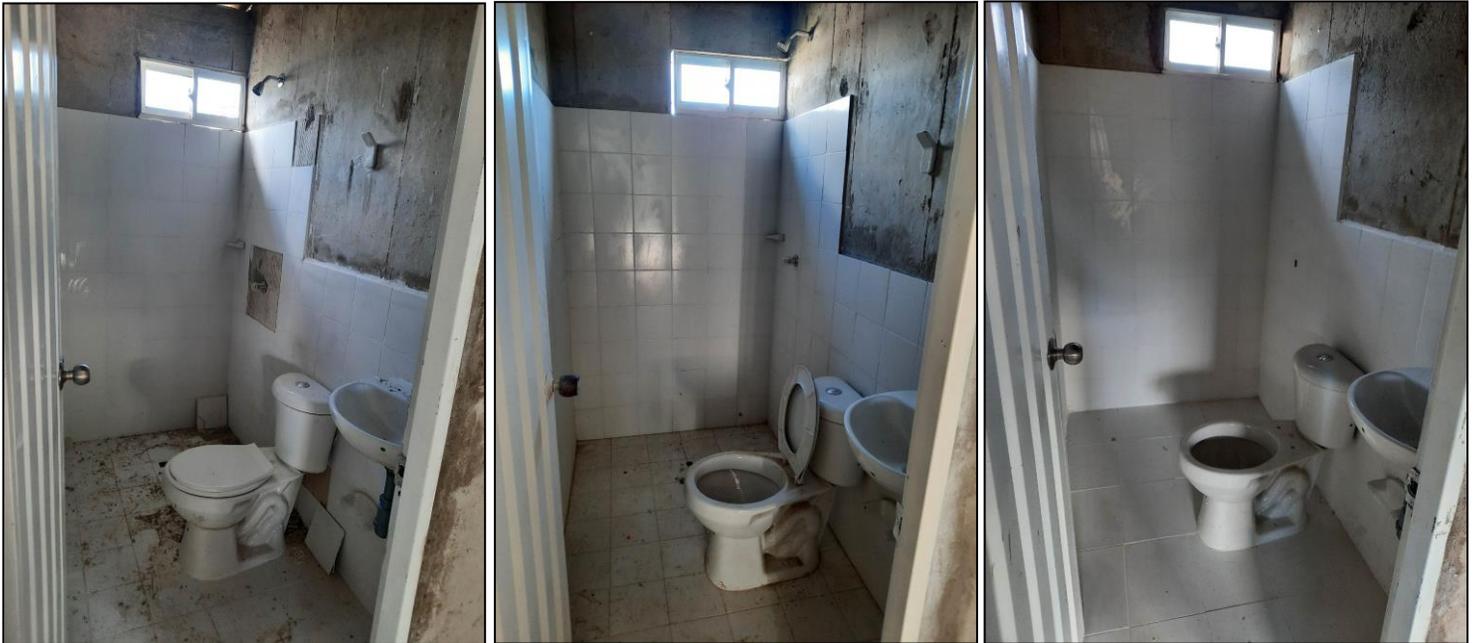
*Imagen 6. Baños de las viviendas del proyecto denominado: Urbanización Villa Cruz, en el municipio de La Gloria, departamento del Cesar.*

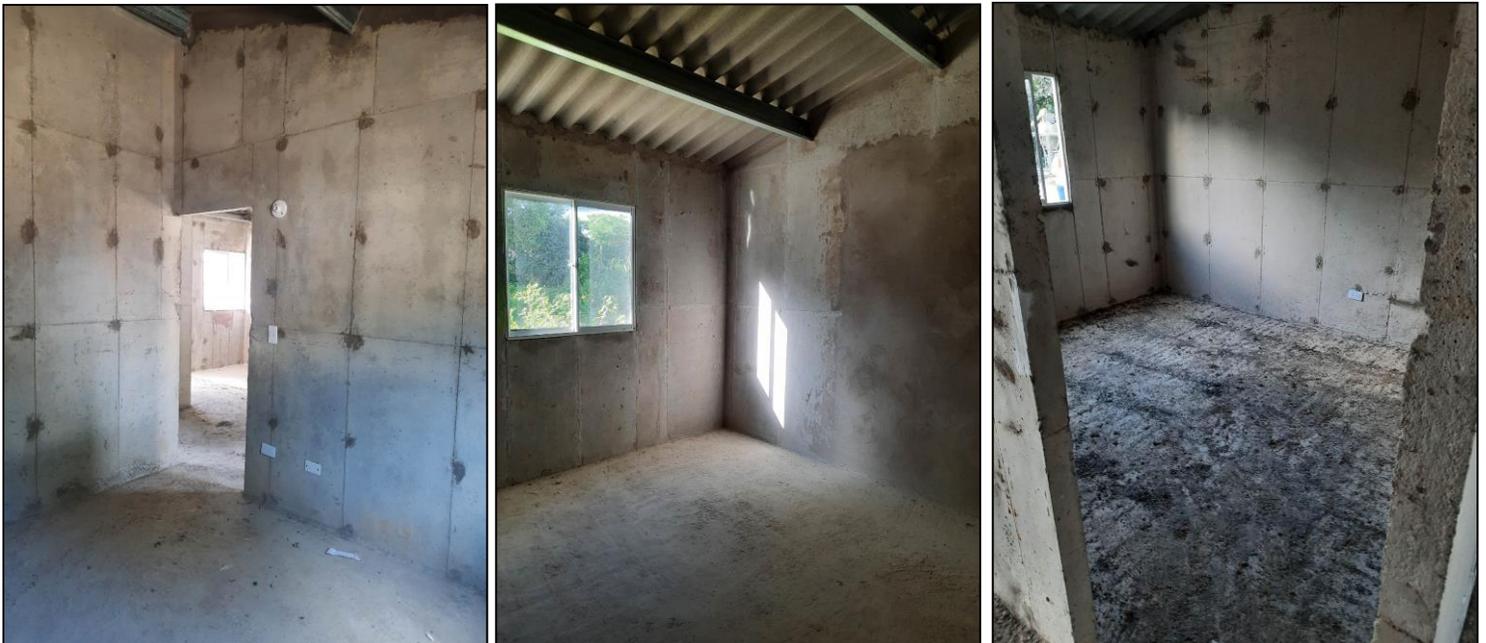
*Imagen 7. Habitaciones de las viviendas del proyecto denominado: Urbanización Villa Cruz, en el municipio de La Gloria, departamento del Cesar.*

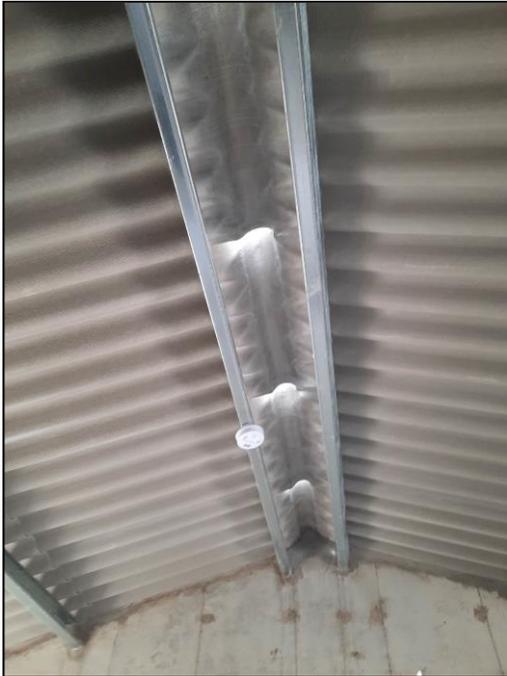
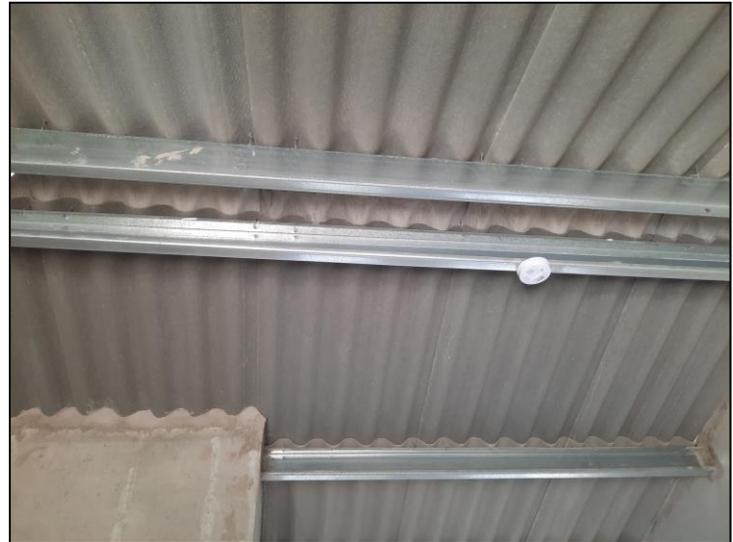
**Imagen 8.** Cubierta de las viviendas del proyecto denominado: Urbanización Villa Cruz, en el municipio de La Gloria, departamento del Cesar.

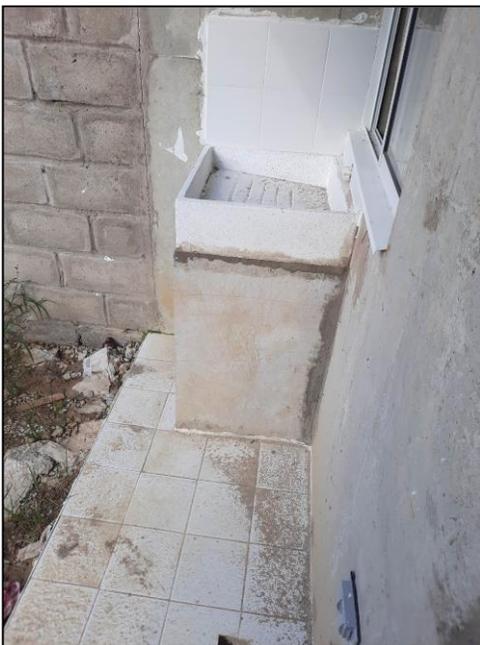
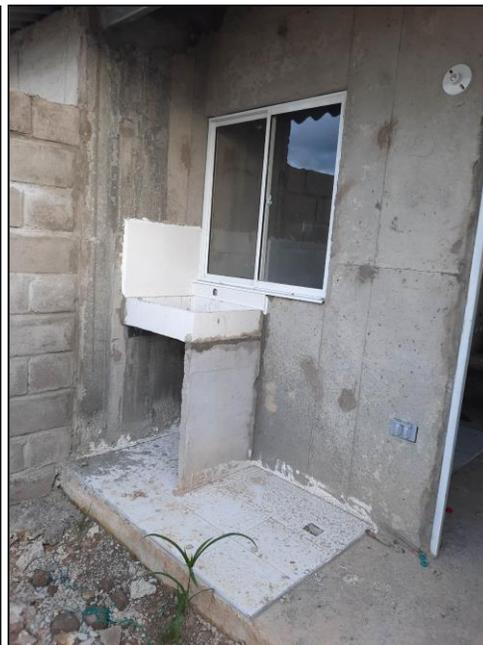
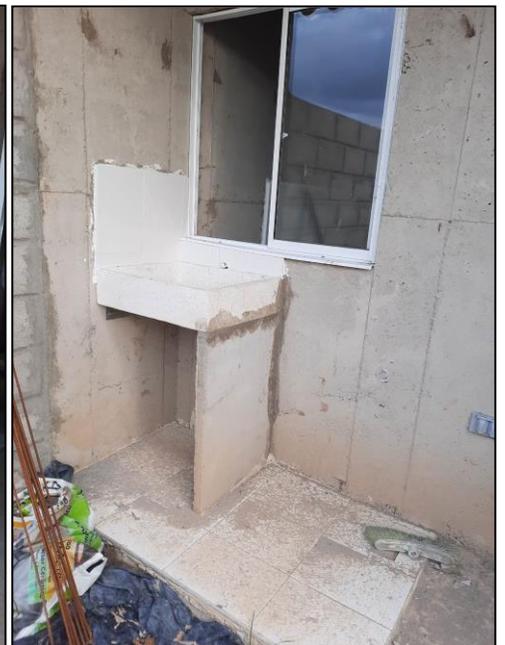
**Imagen 9.** Lavadero de las viviendas del proyecto denominado: Urbanización Villa Cruz, en el municipio de La Gloria, departamento del Cesar.

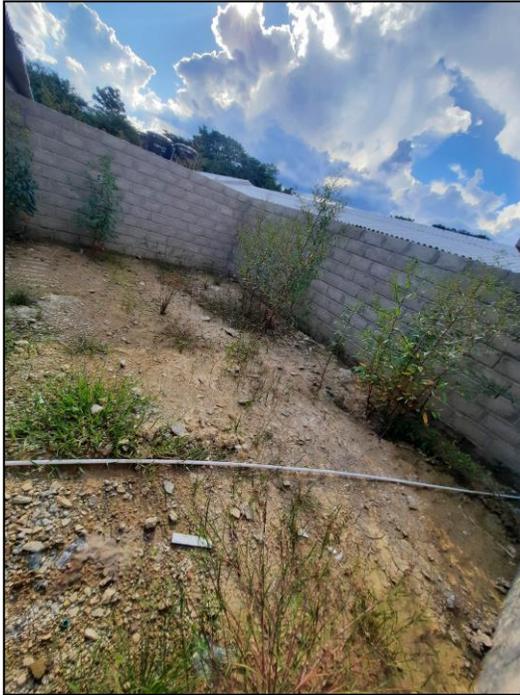
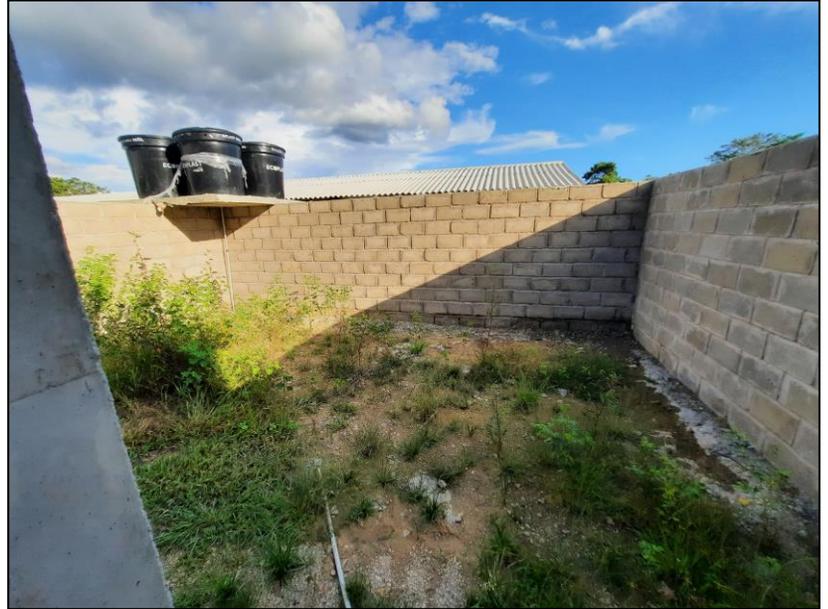
**Imagen 10.** Patio trasero de las viviendas del proyecto denominado: Urbanización Villa Cruz, en el municipio de La Gloria, departamento del Cesar.

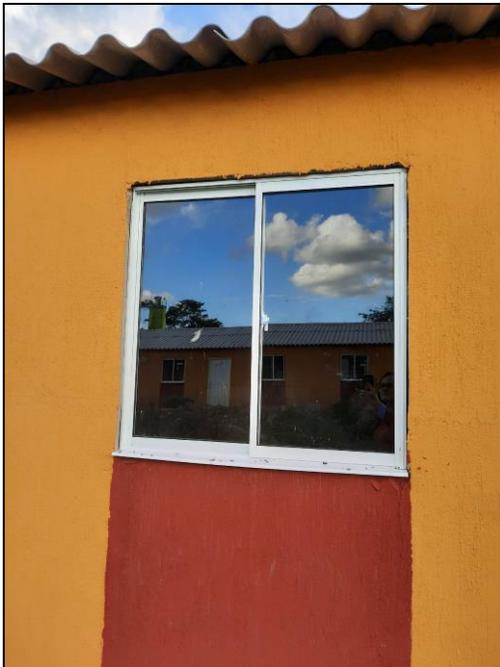
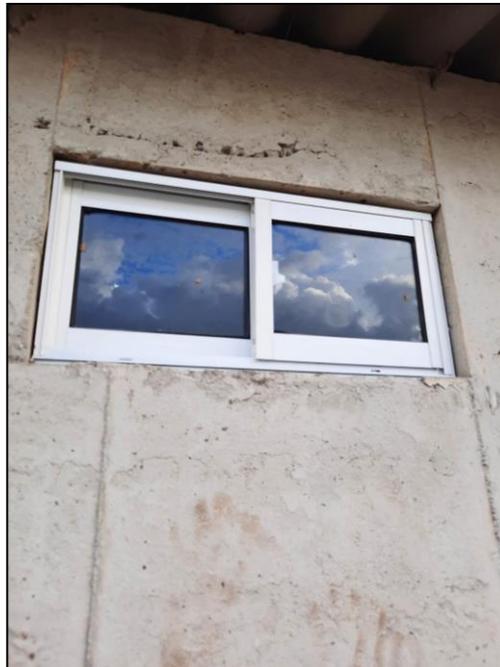
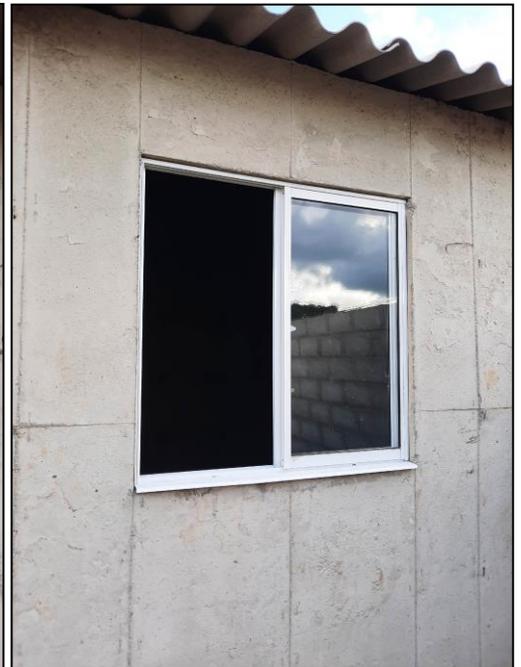
**Imagen 11.** Ventanas en aluminio de las viviendas del proyecto denominado: Urbanización Villa Cruz, en el municipio de La Gloria, departamento del Cesar.

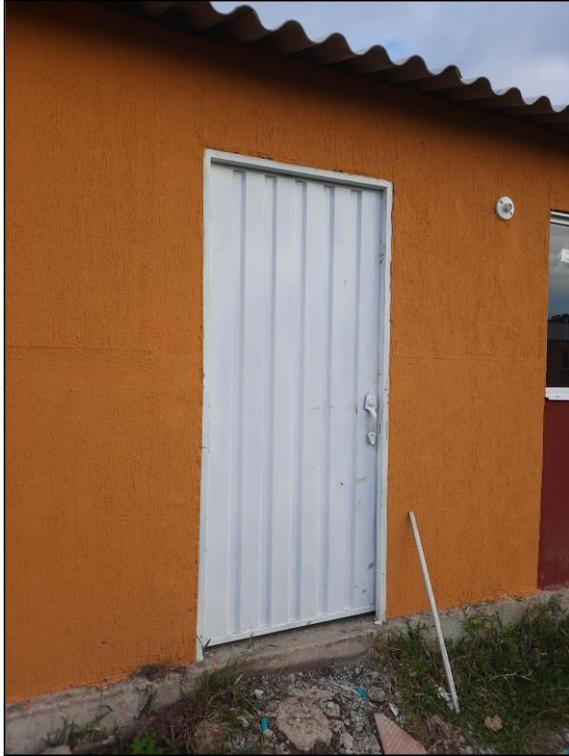
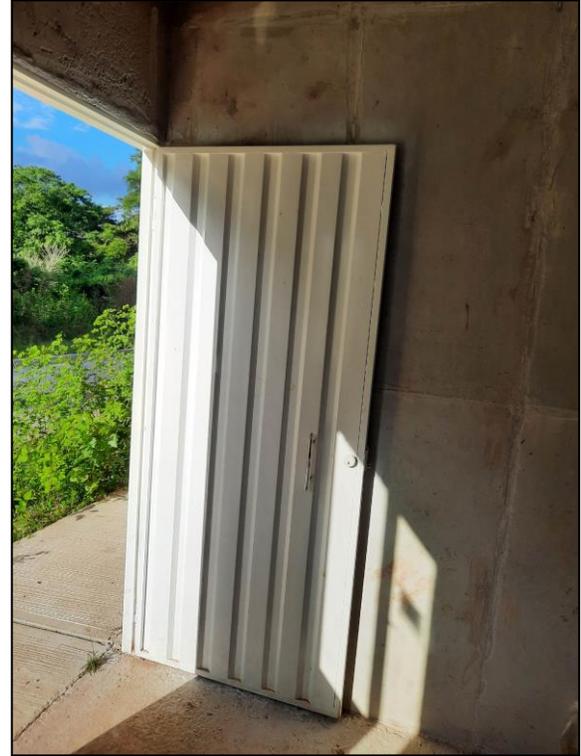
**Imagen 12.** Puertas metálicas de acceso a las viviendas del proyecto denominado: Urbanización Villa Cruz, en el municipio de La Gloria, departamento del Cesar.

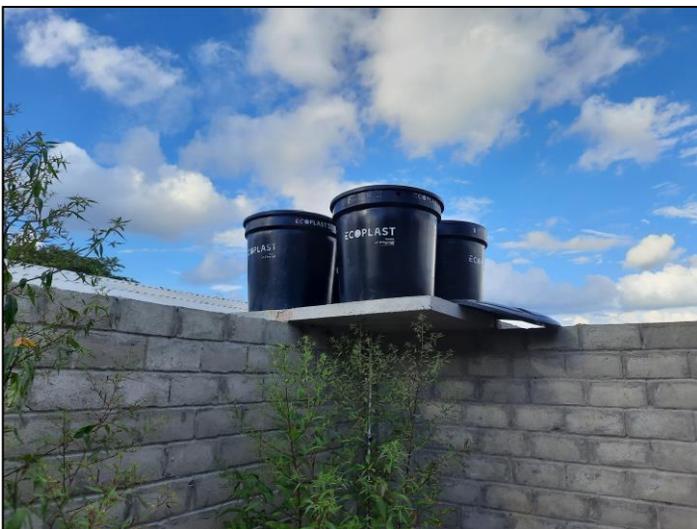
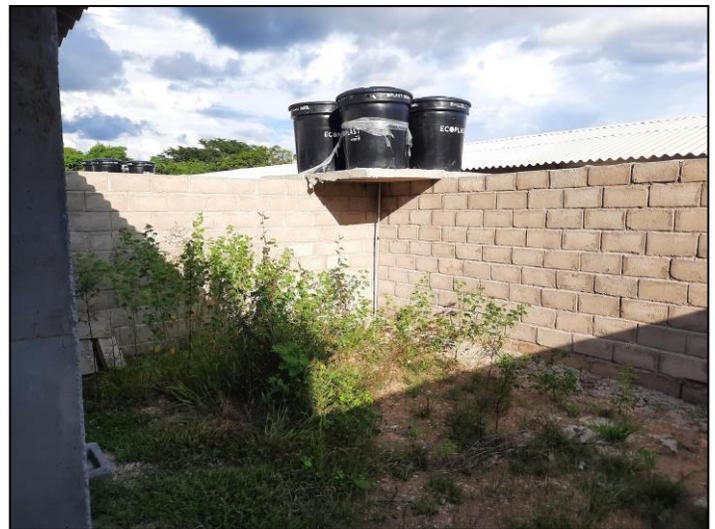
Cabe resaltar que teniendo en cuenta que se encuentran pendientes actividades relacionadas con el tanque de almacenamiento, 10 viviendas de la manzana D y 16 viviendas de la manzana E se encuentran sin certificado de terminación.

**Imagen 13.** Tanques de almacenamiento de las viviendas del proyecto denominado: Urbanización Villa Cruz, en el municipio de La Gloria, departamento del Cesar.

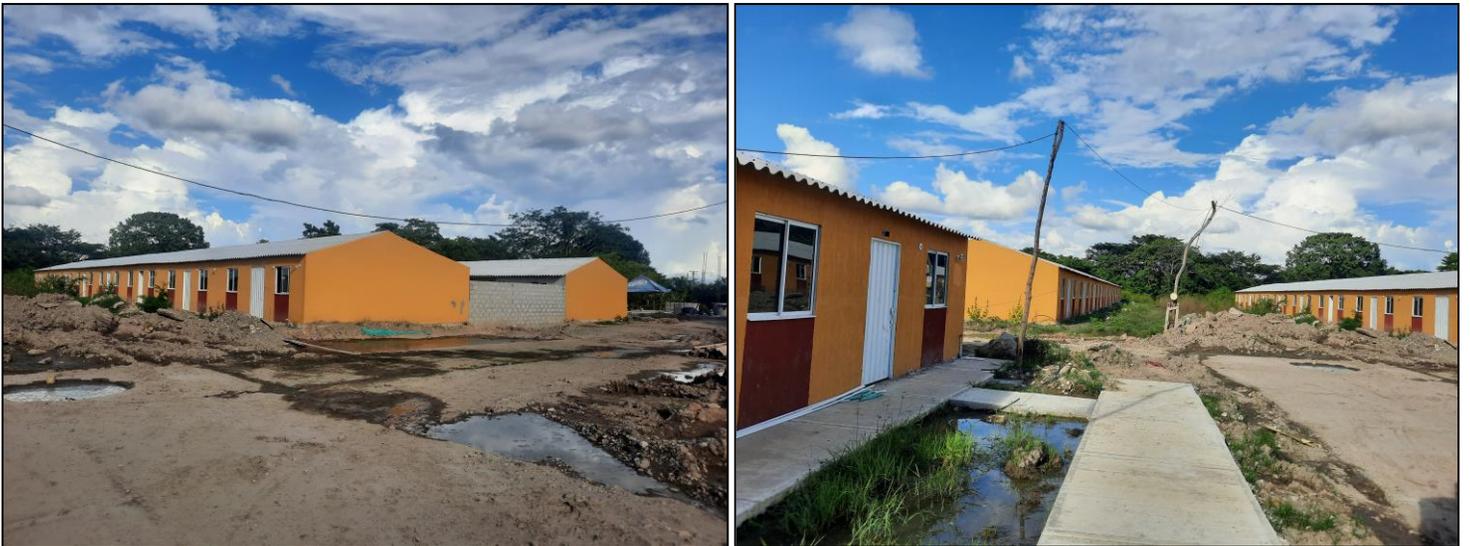
**Imagen 14.** Vista interior del proyecto denominado: Urbanización Villa Cruz, en el municipio de La Gloria, departamento del Cesar.

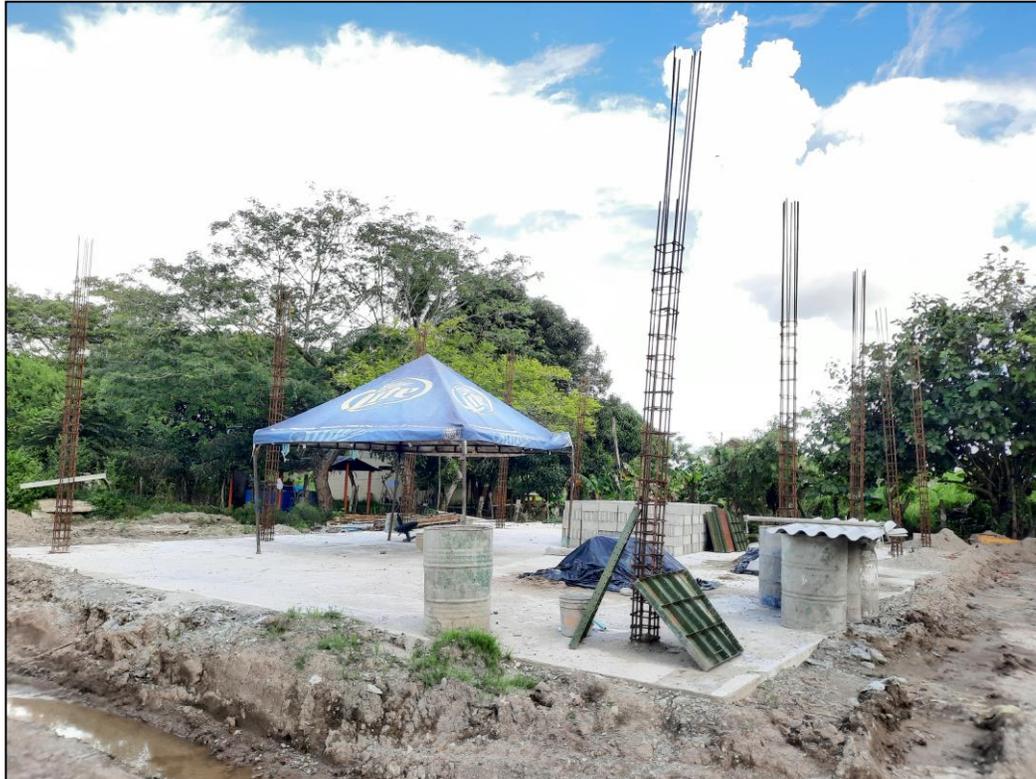
Por otra parte, se encuentra fundida la placa de piso y armado el acero de las columnas del salón comunal, toda vez que, por dificultad en la obtención del material de cantera y madera para formaleta, se han retrasado las actividades para la terminación de este. Así mismo, está pendiente la construcción de la zona de juegos infantiles que se realizará de forma simultánea al salón comunal.

**Imagen 15.** Salón comunal del proyecto denominado: Urbanización Villa Cruz, en el municipio de La Gloria, departamento del Cesar.

2. Finalizar acabados al interior de las viviendas, conforme a la lista de chequeo realizada entre constructor e interventoría.
3. Concluir la construcción del salón comunal y juegos infantiles.

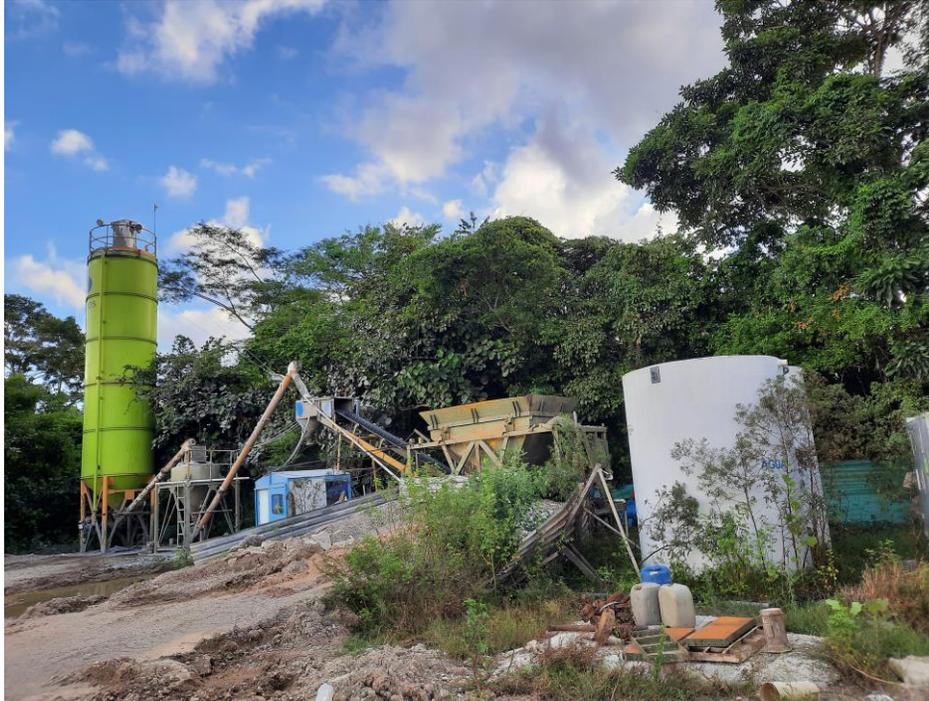
**Imagen 16.** Planta de concreto del proyecto denominado: Urbanización Villa Cruz, en el municipio de La Gloria, departamento del Cesar.

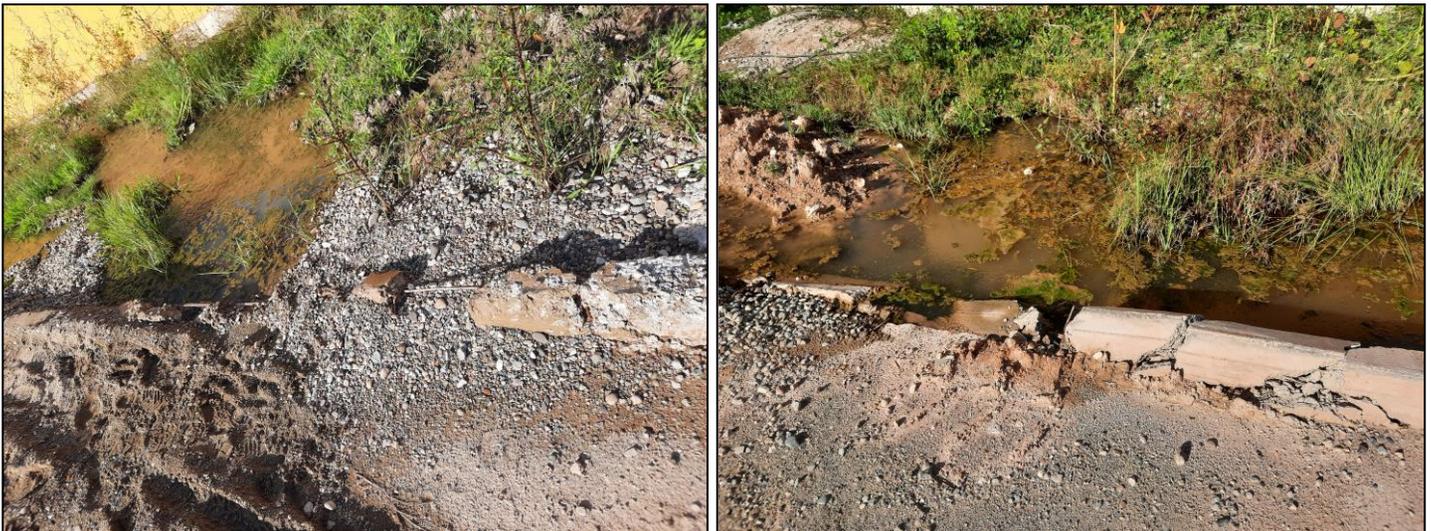
**Imagen 17.** Bordillos dañados del proyecto denominado: Urbanización Villa Cruz, en el municipio de La Gloria, departamento del Cesar.

- ❖ Teniendo en cuenta lo observado y descrito en el informe, es pertinente manifestar por parte de esta Oficina, que el proyecto se encuentra con significativa ejecución en el desarrollo de las viviendas, pero las obras de urbanismo presentan baja ejecución, si bien es cierto, parte de estas obras dependen de los compromisos del municipio, hay unos frentes que se pueden avanzar de manera paralela, a fin de evitar que se continúe con el evidente deterioro de las obras ya ejecutadas.

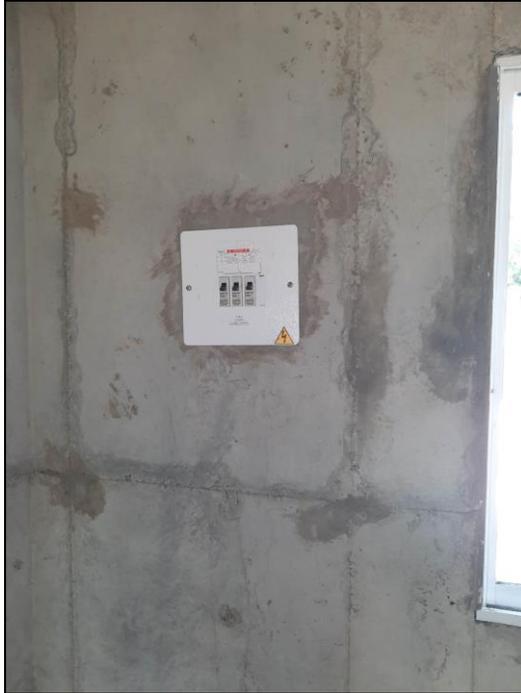
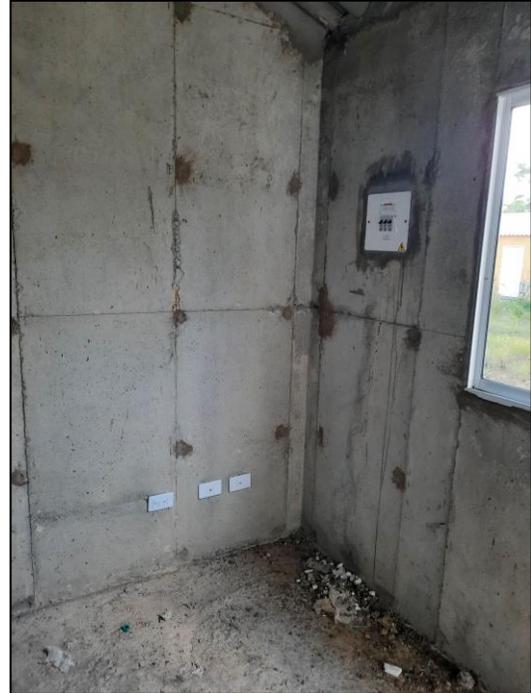
**Imagen 18.** Cajas de distribución eléctrica del proyecto denominado: Urbanización Villa Cruz, en el municipio de La Gloria, departamento del Cesar.

5. Servicios públicos:  
 Energía: Terminar los tramite de servicios públicos respecto al RETIE y RETILAP.  
 Acueducto: Falta la conexión a la red principal y pruebas e hidrantes.  
 Alcantarillado: No se tienen empalme con la red principal hasta tanto el municipio no termine la obra complementaria.

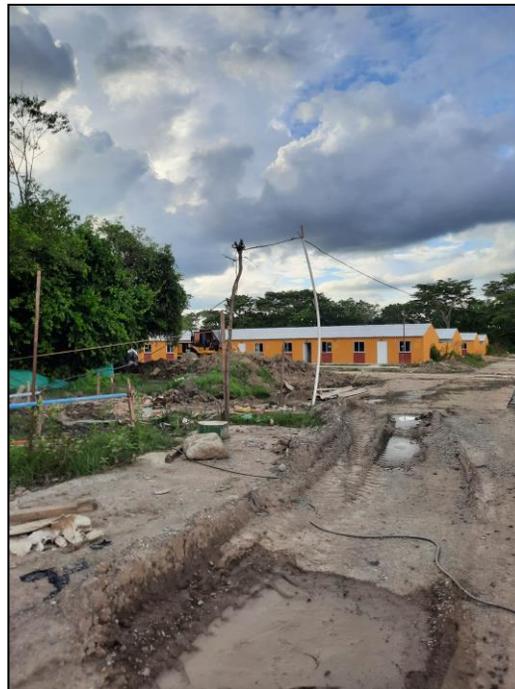
**Imagen 19.** Zona de parqueaderos del proyecto denominado: Urbanización Villa Cruz, en el municipio de La Gloria, departamento del Cesar.

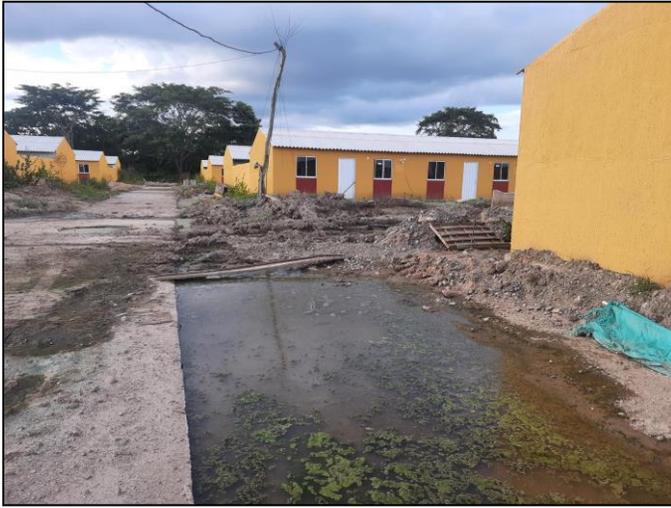
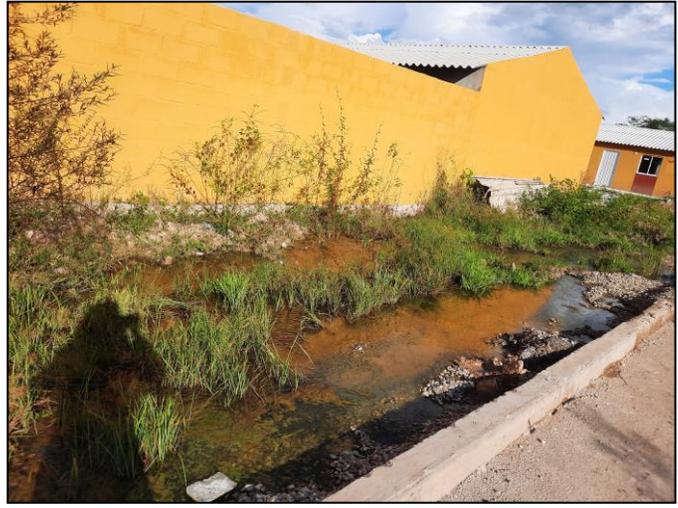
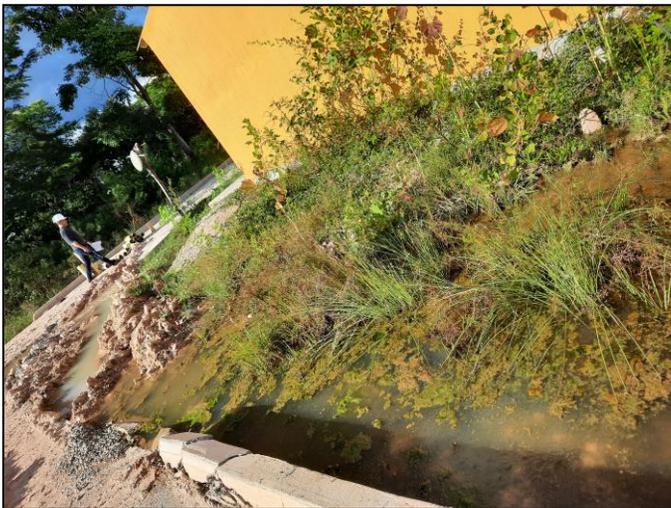
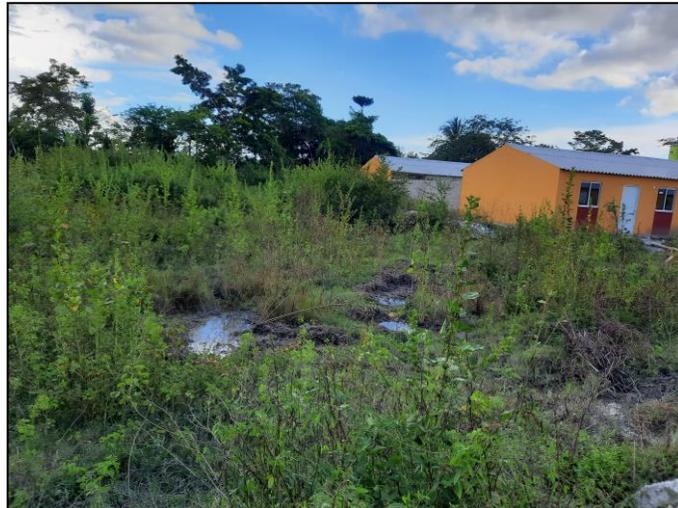
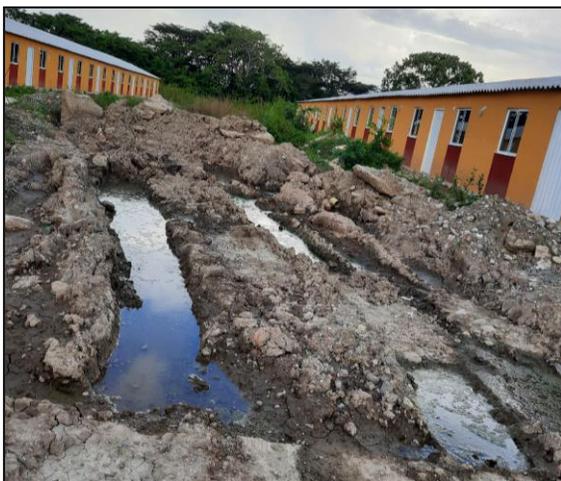
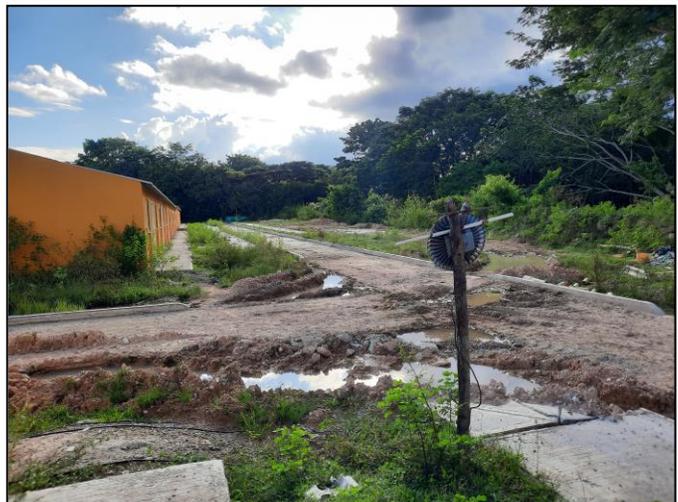
**Imagen 20.** Zonas inundadas del proyecto denominado: Urbanización Villa Cruz, en el municipio de La Gloria, departamento del Cesar.

- El cerramiento se encuentra en mal estado y en otros no hay lona instalada.
- Se han presentado lluvias en el periodo que han ocasionado inundaciones y empozamientos en vías.
- Se evidencia que el personal no tiene la dotación completa de EPP mínimos, pues en algunas actividades aparecen sin casco o sin guantes y sin uniformes distintivos de la empresa como overol y camisa.
- En la presente semana no se ejecutaron actividades de urbanismo a la fecha del informe debido a que no hay material como agregados y rellenos acopiados en obra y tampoco ha ingresado en el transcurso de la semana ningún material, lo cual quedo anotado en bitácora y en los informes diarios # 799, 802, 803, 804, 805.

4. Construir canal abierto para el manejo de las aguas lluvias. Se adelantarán estas obras después de la terminación de las obras de relleno a cargo del municipio.
