**INFORME DE AUDITORÍA DE CUMPLIMIENTO**

**AUDITORÍA CUMPLIMIENTO A LOS SUBSIDIOS DE VIVIENDA FAMILIAR EN  
LOS MUNICIPIOS TUNJA, TIPACOQUE, BUENAVISTA, MONIQUIRÁ,  
SANTANA, ARCABUCO Y TOGÚÍ EN EL DEPARTAMENTO DE BOYACÁ –  
FONVIVIENDA, EN LAS VIGENCIAS 2022, 2023, 2024, 2025 Y SUBSIDIOS NO  
LEGALIZADOS DE VIGENCIAS ANTERIORES.**

CGR-CDVSB No.007  
CAT\_292\_2026\_1  
Junio de 2026

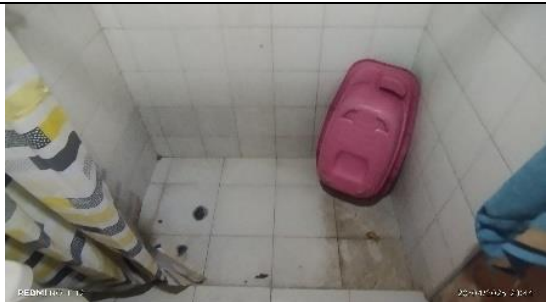
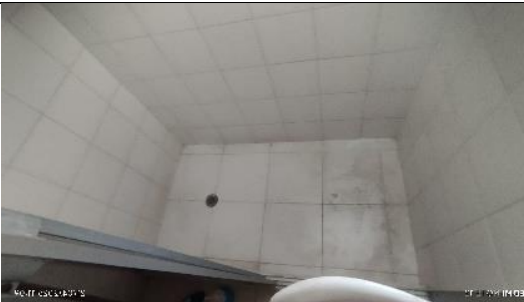
el adecuado drenaje, favorece la acumulación de humedad, puede ocasionar deterioro prematuro de las juntas y del acabado superficial.

Se identificaron veintiocho (28) casos, de los cuales se ilustran doce (12) en el presente registro fotográfico.

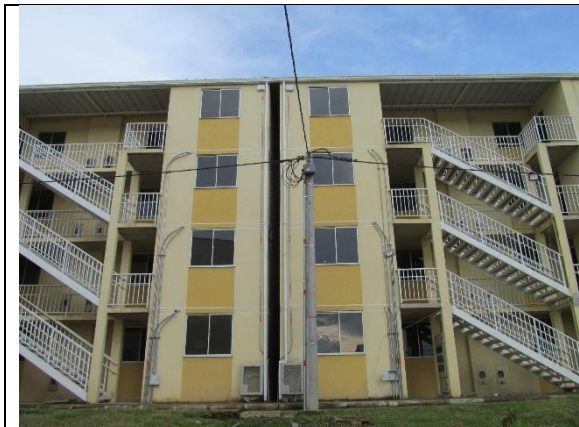
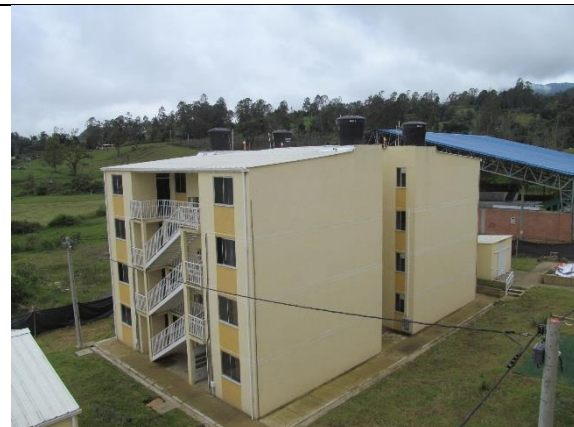
Durante la visita al proyecto realizada por la CGR del 28 al 30 de abril de 2026, se evidenciaron los deterioros en algunas fachadas del costado oriental del proyecto, debidas a daños en las canales de recolección de aguas lluvias, ingresos de aguas y presencia de sedimentos en los apartamentos del primer nivel de los bloques 1 y 2 del proyecto, tal como se muestra en las siguientes imágenes:
