ASUNTO: Informe de Seguimiento a proyecto de vivienda en el Municipio de Morales (Cauca).

OBJETIVO
La Oficina de Control Interno realiza el presente informe de seguimiento sobre el estado actual del proyecto denominado “Urbanización Huellas” del municipio de Morales – Cauca, como resultado del ejercicio de acompañamiento técnico al Viceministerio de Vivienda a los proyectos a cargo de esta dependencia que por alguna situación, su normal ejecución se encuentra afectada, e igualmente presentar las recomendaciones para subsanar las problemáticas, apoyando así a la Entidad en el cumplimiento de su misionalidad.

ALCANCE
El seguimiento del proyecto denominado “Urbanización Huellas” del municipio de Morales – Cauca, pertenecientes al programa denominado Programa Vivienda Gratuita I – PVGI, realizado los días 19 y 20 de septiembre de 2019 mediante la verificación in situ de los principales aspectos de orden técnico en cuanto a su diseño, planeación y ejecución.

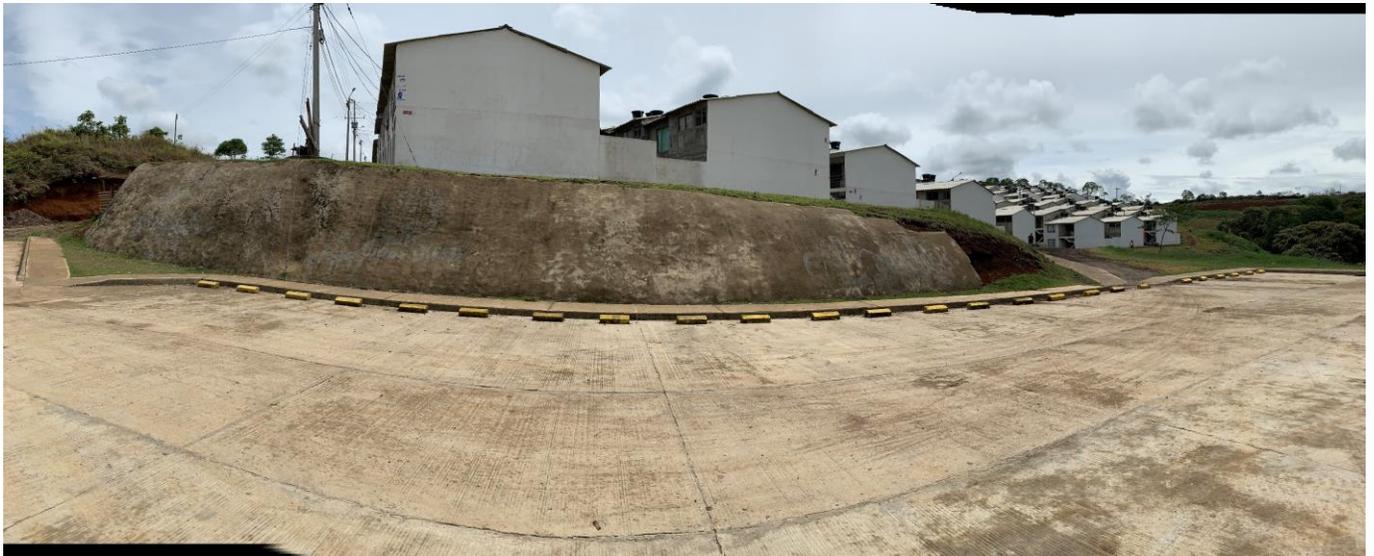
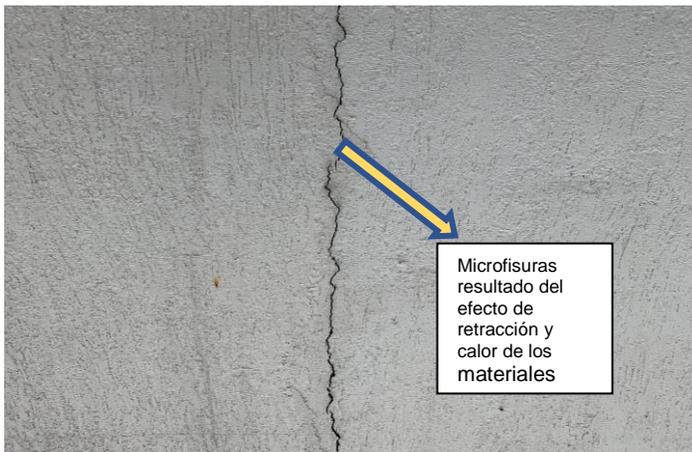
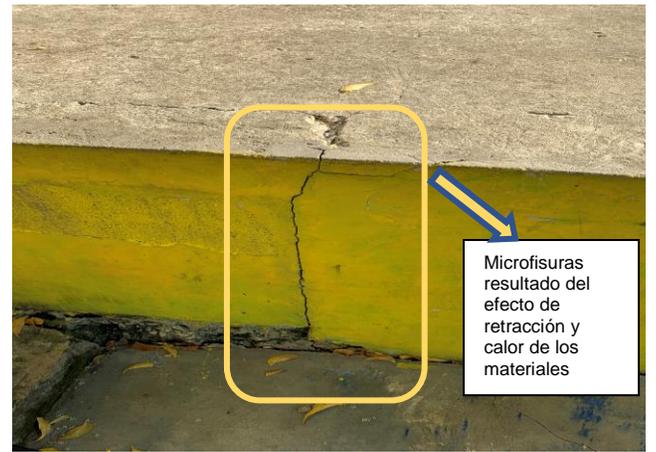
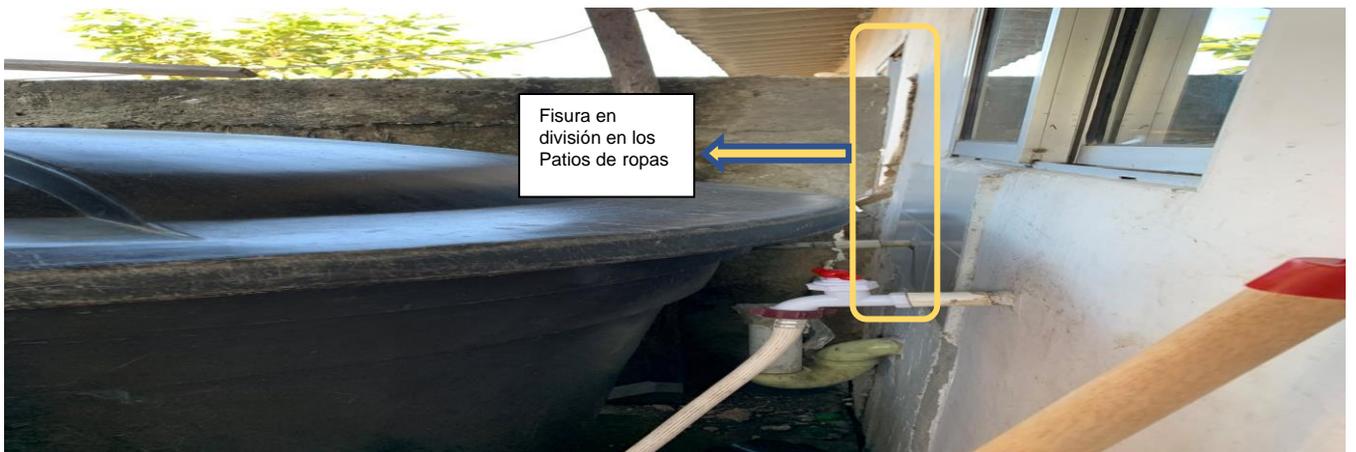
La actividad se inició con la visita de obra in situ en la “Urbanización Huellas”, evidenciando que la misma, no presenta problemas en la estructura de las viviendas unifamiliares, salvo microfisuras propias del fenómeno de retracción y calor que afectan a los materiales como el concreto y el acero, utilizados en su construcción, adicionalmente se observó una fisura en la unión de los patios a la vivienda, pero esta no afecta la estabilidad estructural de la construcción, debido a que este muro no está construido de manera monolítica con la vivienda, por lo que los movimientos son independientes de la vivienda (Ver Imagen 1).

Imagen1. Microfisuras en Viviendas y fisura muro del patio, Proyecto denominado “Urbanización Huellas”, (Municipio de Morales, 19 de septiembre de 2019, 10:30 a.m.)

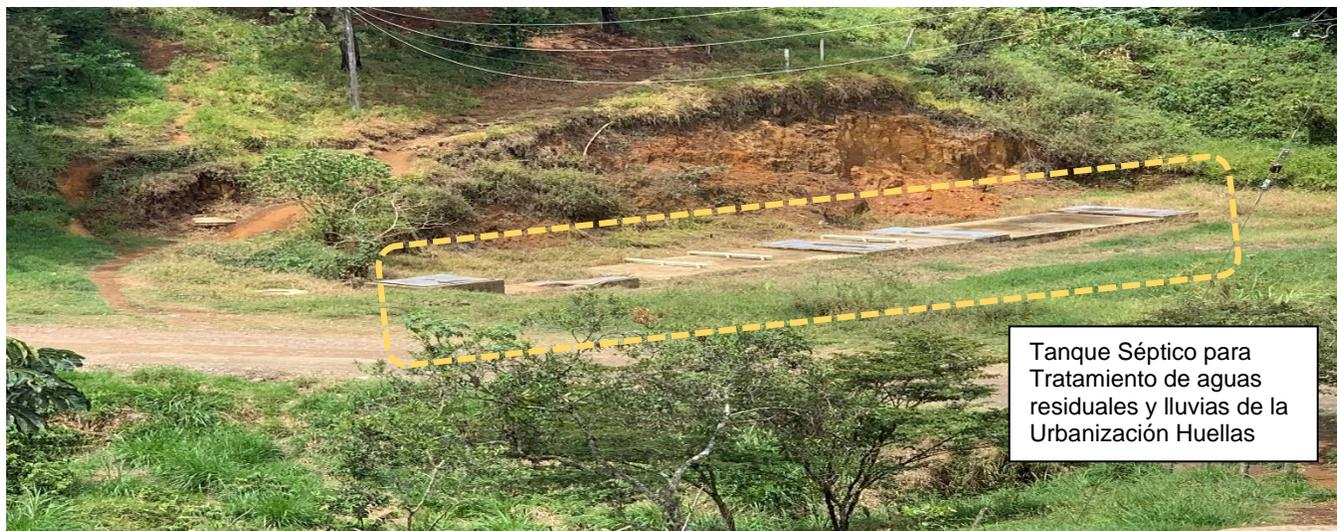
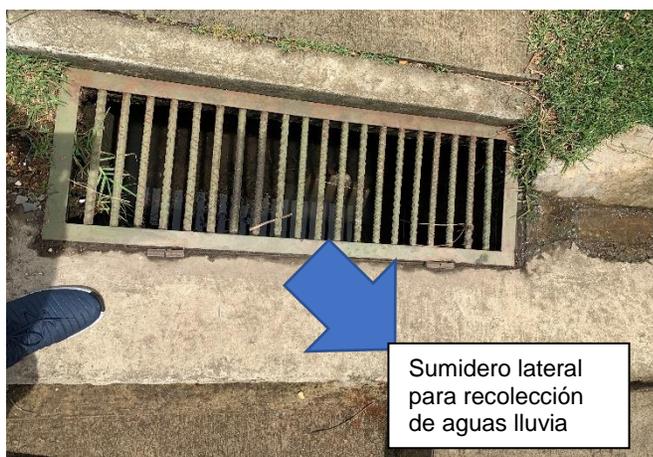
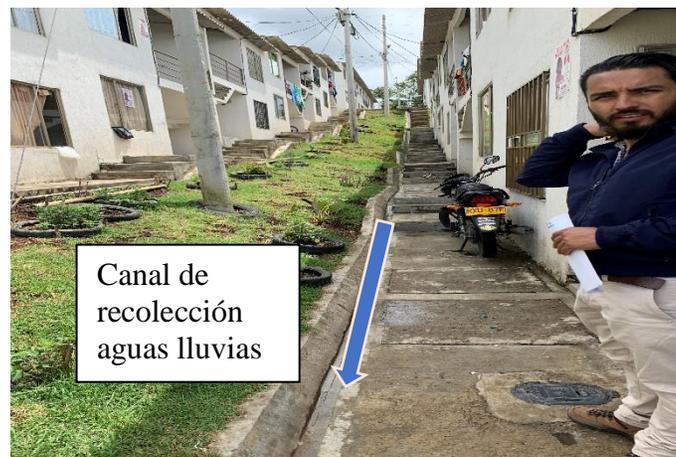
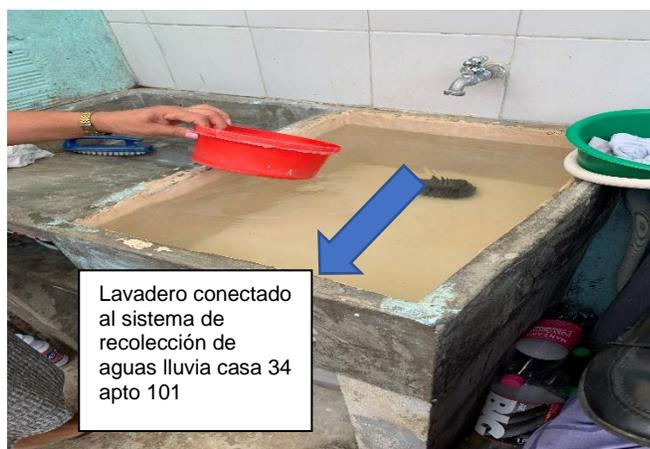
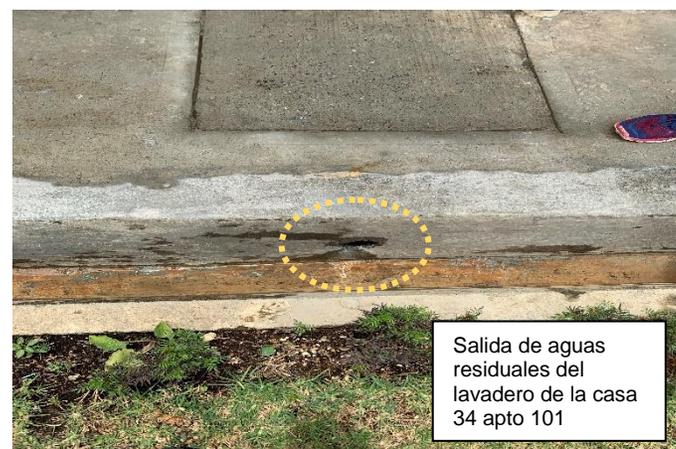
También, se pudo constatar que la urbanización cuenta con un adecuado manejo de aguas lluvias y residuales, sin embargo, en dos unidades bifamiliares se observó que la conexión de las aguas grises del lavadero como de la cocina, no están conectadas al colector de aguas residuales sino que se conectan al sistema de evacuación de aguas lluvias, generando salida de malos olores producto de la descomposición de los alimentos evacuados por estas tuberías, esto a futuro afectará la salubridad de la urbanización por la proliferación de bacterias las cuales producen enfermedades (Ver Imagen 2)

Imagen 2. Sistema de Recolección de aguas Lluvias y residuales, Proyecto denominado "Urbanización Huellas", (Municipio de Morales, 19 de septiembre de 2019, 11:30 a.m.)

El día 20 de septiembre de 2019, se realiza la mesa de trabajo en las instalaciones Alcaldía municipal de Morales, Departamento del Cauca, contando con la presencia del Ministerio de Vivienda, Ciudad y Territorio, funcionarios de la Alcaldía municipal, con el fin de socializar los resultados de la inspección en sitio efectuada el día anterior, manifestándole al Alcalde municipal, que como resultado de la visita al proyecto, se evidenció que técnicamente las viviendas pertenecientes al proyecto, presentan fisuras que son propias del fenómeno de retracción y calor de los materiales y otras que son por efecto de asentamiento de las viviendas, adicionalmente se encontraron humedades en algunas viviendas producto de desempatamiento de las tejas y del no sellamiento hermético de la mismas, por otra parte, en dos apartamentos ubicados en el primer piso, la conexión de los lavaderos y de la cocina no estaban conectadas a la caja de recolección de aguas residuales sino a la de aguas lluvias lo que estaba generando malos olores, teniendo en cuenta las situaciones técnicas anteriormente descritas se le recomienda a la Alcaldía realizar una comunicación a la constructora para que esta realice los arreglos necesarios, solicitud que es acatada por la Alcaldía.

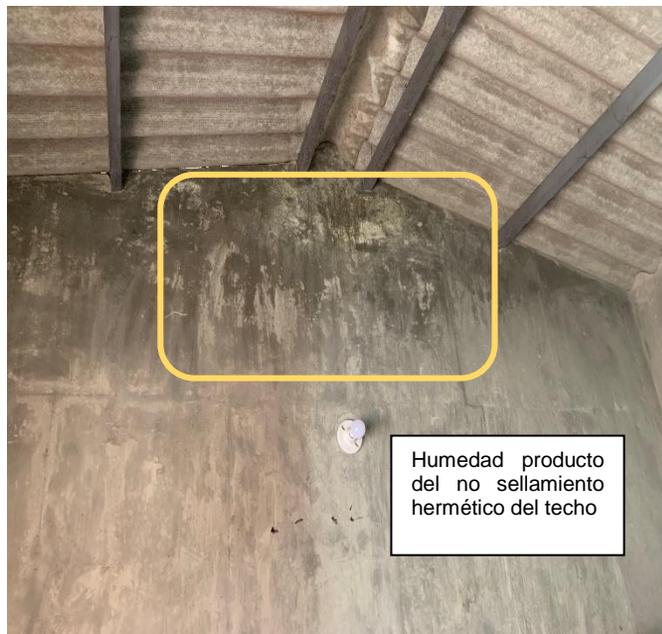
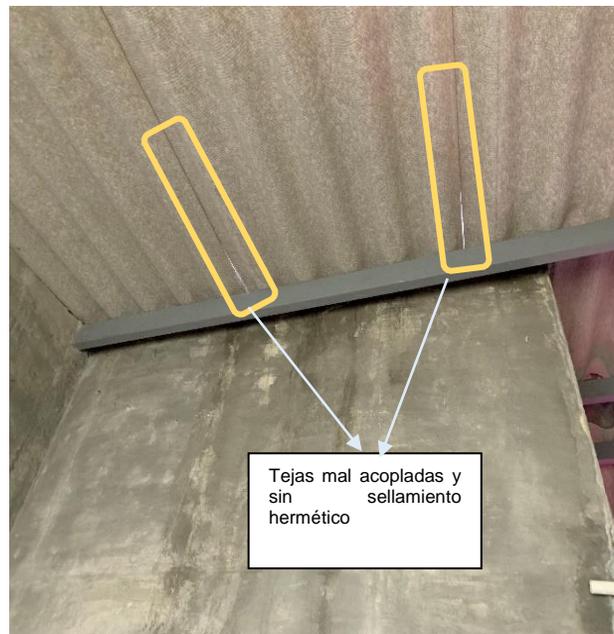
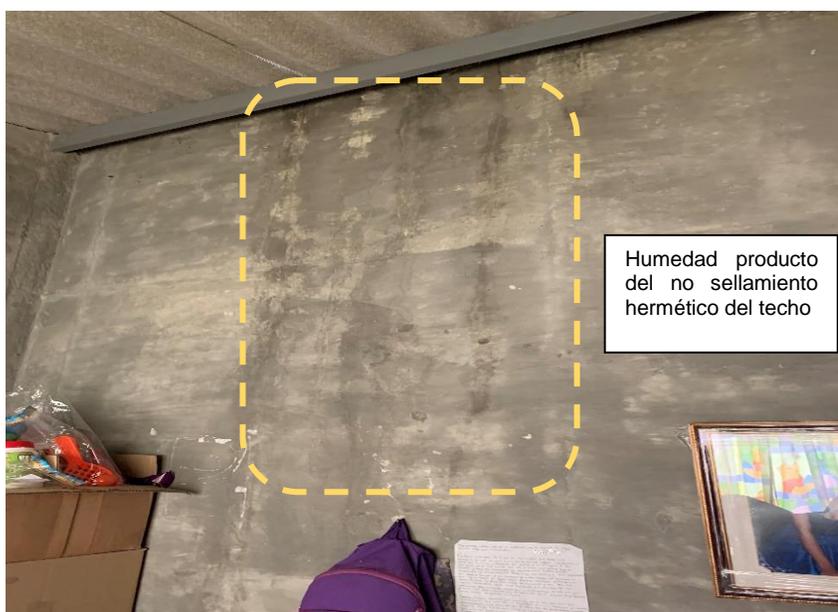
Posteriormente se revisan las humedades presentadas en los apartamentos del segundo piso de las viviendas bifamiliares, verificando que los techos nos cuentan con un sellamiento adecuado lo que permite que el agua filtre hacia algunas viviendas. (Ver imagen 3)

Imagen 3. Fisuras en muros y techos de las viviendas y marco de puerta desajustado Proyecto denominado "Urbanización Huellas", (Municipio de Morales, 19 de septiembre de 2019, 1:30 p.m.)

- Se recomienda hacer seguimiento por parte del MVCT a las falencias técnicas presentadas y anteriormente descritas en el informe, de la urbanización Huellas, y de esta manera evitar que ante posibles auditorias por parte de los entes de control, se encuentre incumplido el objetivo de la política de vivienda en su totalidad.
- Se recomienda al Grupo de Subsidios del MVCT, prestar apoyo en la jornada sorpresa de verificación de los beneficiarios, en cuanto a que estos se encuentren efectivamente haciendo uso de su vivienda, en caso contrario, proceder de inmediato con el proceso de revocatoria del subsidio.

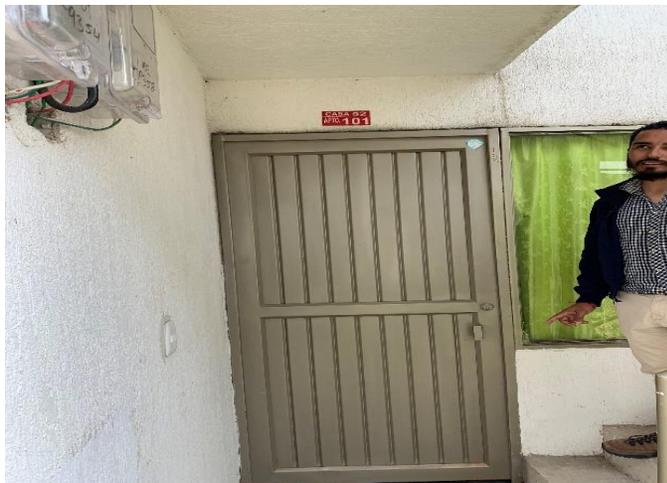
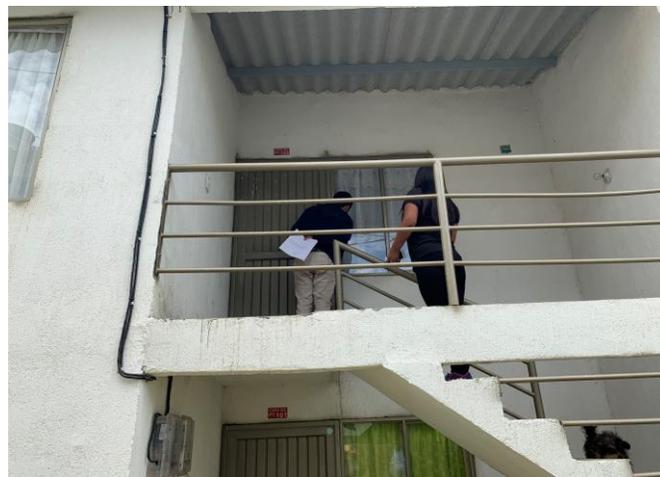
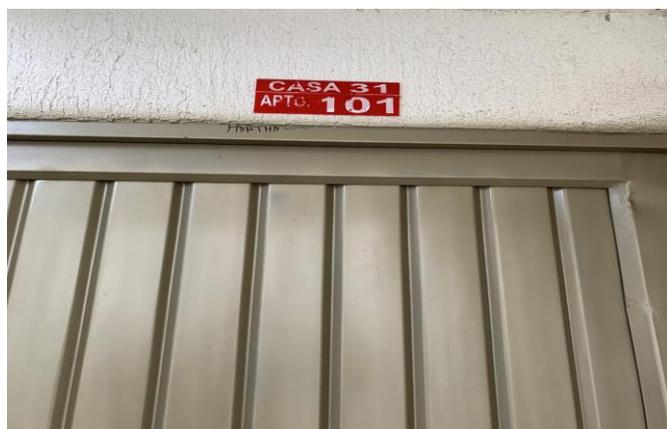
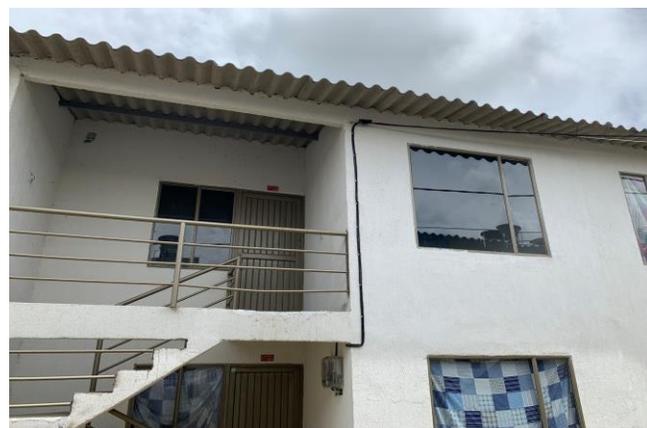
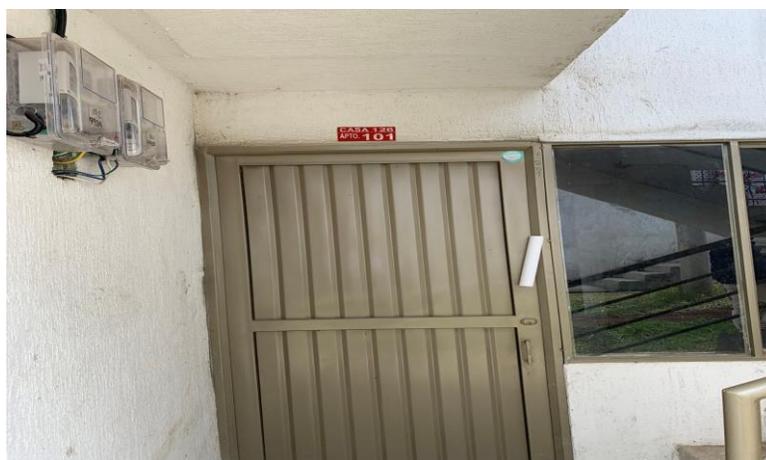
En cuanto al tema de las viviendas que no se encuentran habitadas por los respectivos beneficiarios de los subsidios, se constató que efectivamente estas no se encuentran habitadas por sus propietarios (Ver imagen 4), como, por ejemplo:

- Casa 31, apartamento 101.
- Casa 41, apartamento 101.
- Casa 52, apartamento 101 y 102.
- Casa 126, apartamento 101.

Imagen 4. Unidades familiares en las cuales se presume que le beneficiario no reside en ellas, en el siguiente orden de arriba abajo y de izquierda a derecha: Casa 52 apartamentos 101 y 102, casa 31 apartamento 101, casa 41 apartamento 101 y casa 126 apartamento 101. Proyecto denominado "Urbanización Huellas", (Municipio de Morales, 19 de septiembre de 2019, 1:30 p.m.)

En cuanto al tema de las viviendas deshabitadas, el Alcalde manifestó sobre la advertencia al MVCT de estos hechos durante el proceso de selección, aun teniendo en cuenta que los beneficiarios que salieron elegidos por sorteo, cumplieron con los requerimientos exigidos por la normativa expedida por el MVCT, los cuales, según el señor Alcalde han incumplido con los deberes exigidos por ser beneficiarios de los subsidios, puesto que ellos, no están habitando la vivienda, o las tienen arrendadas y en algunos casos las han vendido, teniendo en cuenta esta situación la Oficina de Control Interno del MVCT, propone realizar, cuando la Alcaldía así lo requiera por escrito, que el Ministerio realice una jornada de revisión sorpresa para corroborar el no uso de la vivienda por parte de los beneficiarios, y se proceda, en caso de ser necesario, a la proceso de revocatoria del subsidio.
